## DIAGNÓSTICO TÉCNICO

**DIAGNÓSTICO TÉCNICO - DI-20088**  
**SUBDIRECCIÓN DE ANÁLISIS DE RIESGOS Y EFECTOS DE CAMBIO CLIMÁTICO**  
**GRUPO ASISTENCIA TÉCNICA**  
**EVENTO DE EMERGENCIA SIRE 5422404**

Actividad de la construcción – Incendio estructural.

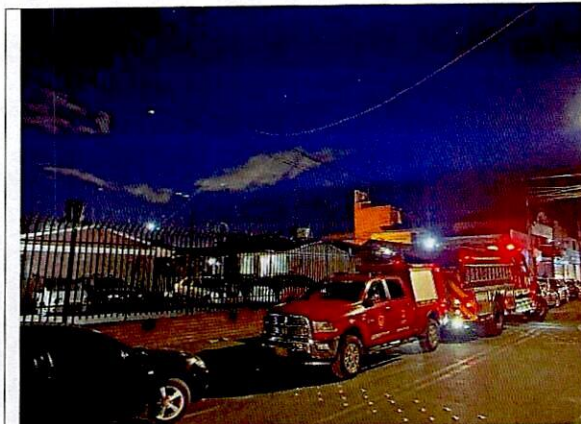
En atención al evento SIRE 5422404, personal del IDIGER realizó visita técnica de inspección el 08 de septiembre de 2023, a los predios evaluados, localizados en un sector de pendiente relativamente plana, consolidado urbanísticamente, que cuenta con la presencia de servicio públicos domiciliarios y vías de acceso vehicular pavimentadas (Ver Fotografía 1).

**Fotografía 1.** Vista general del sector donde se emplazan los predios evaluados.

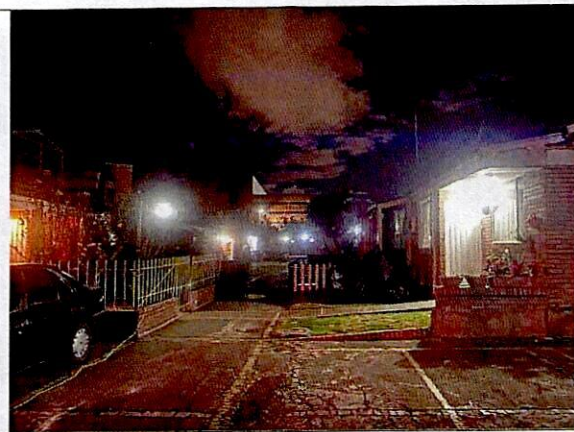
Los predios P1, P2 y P3, se localizan al interior de un conjunto residencial, conformado por catorce casas de un nivel, que conservan el mismo diseño, construidas en muros de carga en mampostería, cubierta en tejas de fibrocemento, soportadas por una estructura metálica conformada por vigas y perfiles, que se apoya directamente sobre los muros de cerramiento perimetral (Ver fotografía 2).

**Fotografía 2.** Interior del conjunto residencial, casas de un nivel con el mismo diseño.

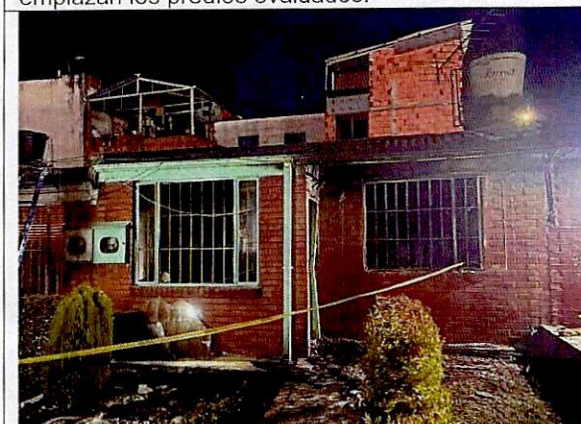
El evento de emergencia se activa, debido a un incendio que se presentó al interior del predio P2, que ocasionó la caída de varias de las tejas de la cubierta y daños en el cielo raso, en los sectores de la cocina, habitaciones y patio de ropas (Ver fotografías 3 y 4). Se evidencia que algunas de las

**Fotografía 3.** Vivienda emplazada en el predio P2, donde se presentó el incendio.

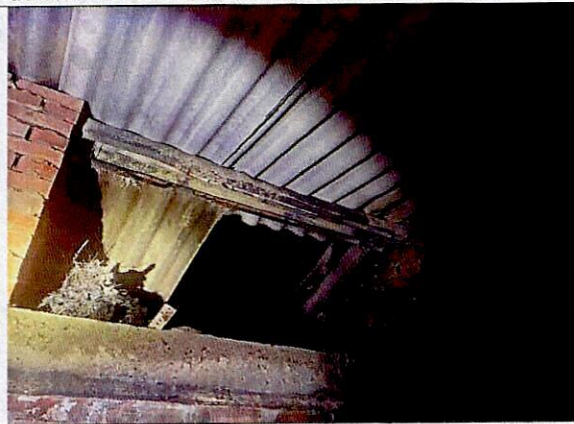
**Fotografía 4.** Caída de tejas de la cubierta, sector cocina y habitaciones.

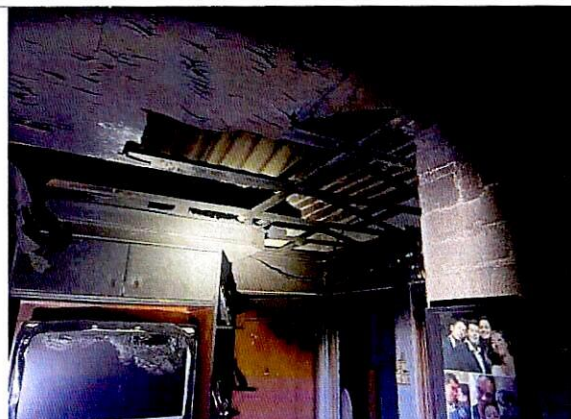
**Fotografía 5.** Caída de tejas de la cubierta y daños en cielo raso.

- A los responsables, encargados y/o propietarios, de la vivienda emplazada en el predio P2: CL 195 20 65 IN 12, en el barrio Canaima de la Localidad de Usaquén, acoger la recomendación de evacuación de la vivienda, emitida mediante el formato 11538, hasta tanto se adelanten las acciones necesarias para garantizar la estabilidad y funcionalidad de esta.

- A los responsables, encargados y/o propietarios de la vivienda emplazada en el predio P2: CL 195 20 65 IN 12, en el barrio Canaima de la Localidad de Usaquén, se recomienda que, conforme a lo dispuesto en el Código de Construcción para Bogotá D.C. (Acuerdo 20 de 1995), donde se establece que es obligación de los propietarios y/o responsables de los inmuebles propiciar y efectuar el adecuado mantenimiento de sus instalaciones, adelantar acciones encaminadas a la reparación de los elementos que presentaron afectación, con el fin de que se garantice el buen funcionamiento de la vivienda en general, durante su vida útil. Cabe resaltar que, las acciones que se adelanten deben ser efectuadas por el personal idóneo y siguiendo la normativa vigente.

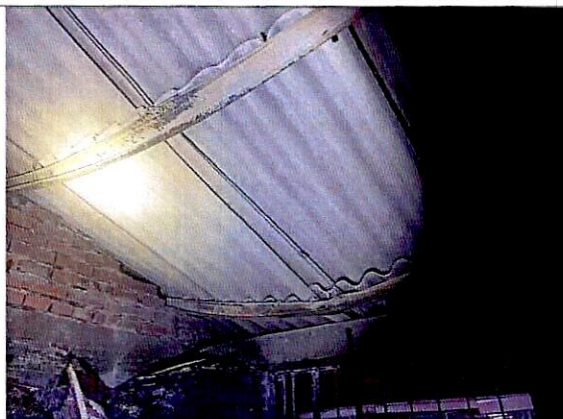
vigas metálicas que conforman la estructura que soporta la cubierta, presentan deformaciones y posibilidad de colapso, en el sector del patio de ropas (Ver fotografía 5). Sobre los muros en mampostería no se evidencian daños como grietas, caída de mampuestos o pérdidas de verticalidad (Ver fotografía 6).

- Incendio con afectación en la estructura metálica, que soporta la cubierta de la vivienda de P2.

**Fotografía 6.** Viga metálica que soporta la cubierta, deformada con posibilidad de colapso en el sector del patio de ropas.

Colapso parcial o total de la estructura metálica que soporta la cubierta de la vivienda emplazada en el predio P2.

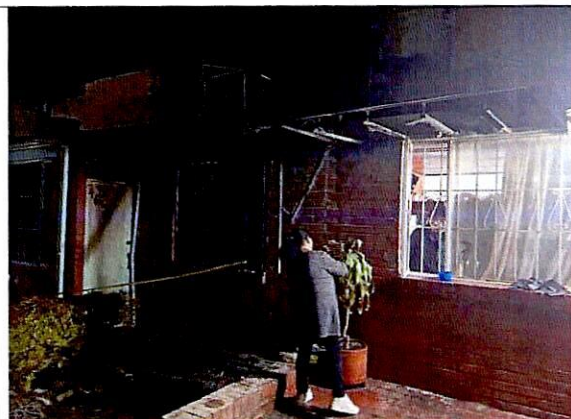
**Fotografía 7.** Vivienda emplazada en P3.

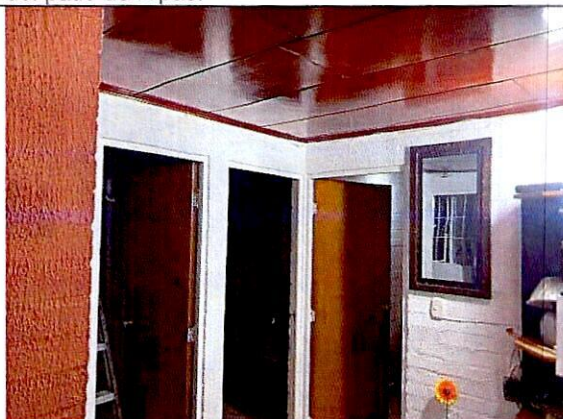
Por su parte, durante la inspección realizada al interior de los predios P1: CL 195 20 65 IN 10 y P3: CL 195 20 65 IN 14, no se observan daños sobre los muros que conforman la estructura de las viviendas, ni sobre sus cubiertas, que puedan alertar sobre una condición de riesgo por sus condiciones físicas observadas (Ver fotografías 7 a 10).

**Fotografía 8.** Interior de la vivienda de P3, sin evidencia de daños.

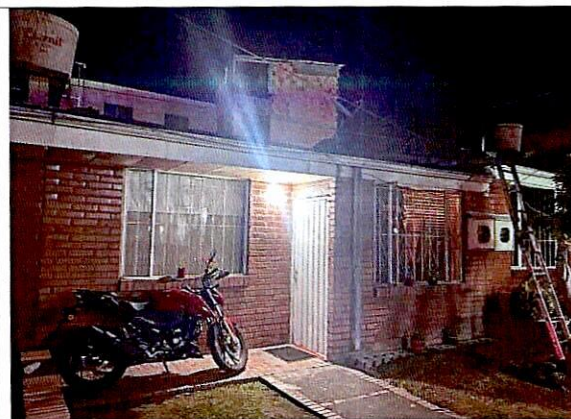
**Fotografía 9.** Vivienda emplazada en P1.

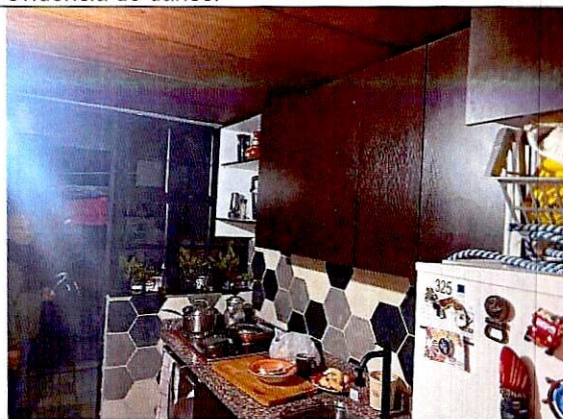
**Fotografía 10.** Interior de la vivienda emplazada en P1, sin evidencia de daños.
