**DIAGNÓSTICO TÉCNICO DI-11004 ✓**  
**SUBDIRECCIÓN DE ANÁLISIS DE RIESGOS Y EFECTOS DE CAMBIO CLIMÁTICO**  
**COORDINACIÓN DE ASISTENCIA TÉCNICA**  
**RADICADOS IDIGER 2017ER12483 ✓**

| <b>DIRECCIÓN</b> | Calle 60 Sur No. 22G - 05 | <b>ÁREA DIRECTA</b> | 50 m <sup>2</sup> | | | |

Estructural: Daños Leves.

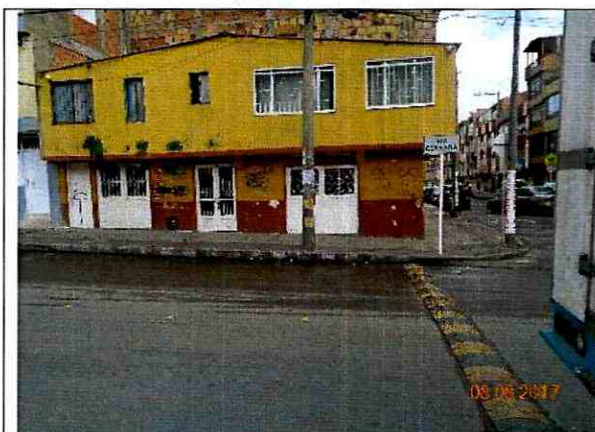
vivienda de la referencia debido a que en el momento no se encontraba nadie en el predio y no se tenía ningún número de contacto. Las características del sector se pueden apreciar en la fotografías 1 y 2.

**Fotografía 1.** Vivienda de la Calle 60 Sur No. 22G – 05 en el Sector Catastral Chircal Sur, de la Localidad de Ciudad Bolívar al frente se observa un reductor de velocidad.

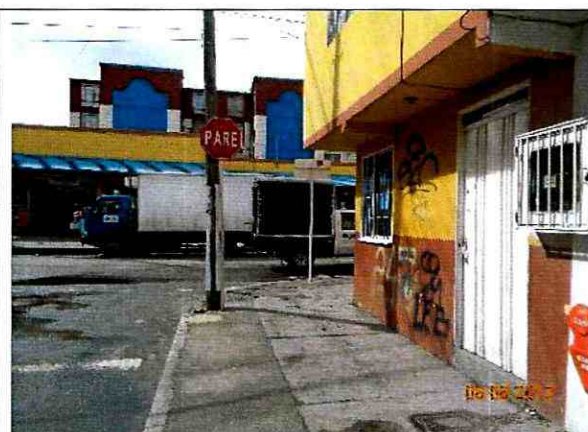
Con base en la inspección visual realizada desde el exterior se evidencia que la vivienda, presenta perdidas en el pañete de la fachada, y sobre el andén del frente de la vivienda se identificaron algunas fisuras transversales con espesores menores a 5mm. (Ver, Fotografías 5 a 11)

**Fotografía 2.** Andenes frente a la vivienda de la Calle 60 Sur No. 22G – 05 en el Sector Catastral Chircal Sur, de la Localidad de Ciudad Bolívar

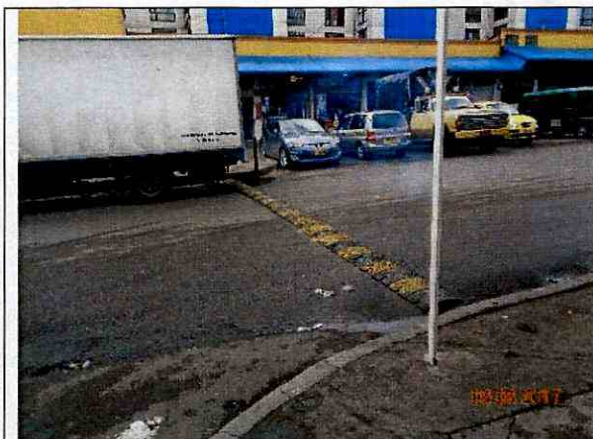
En complemento a la visita realizada al predio de la referencia, se realizó la verificación del tramo vial de la Carrera 22 G entre calles 60 Sur y 60 A Sur ubicada sobre el costado occidental de la edificación, observando la presencia de un reductor de velocidad sobre la carrera 22 G, y en la intersección de la Carrera 22 G con Avenida Calle 61 Sur, un semáforo. El tramo vial no presenta daños significativos en su infraestructura salvo algunos de baches menores donde se produce leve encharcamiento. Es posible que el reductor de velocidad frente a la vivienda de la Calle 60 Sur No. 22G – 05, pueda estar propiciando algún tipo de vibración a la vivienda al momento de transitar los vehículos por el sector, situación que con una inspección visual no es posible precisar.

**Fotografía 3.** Reductor de velocidad sobre la carrera 22 G

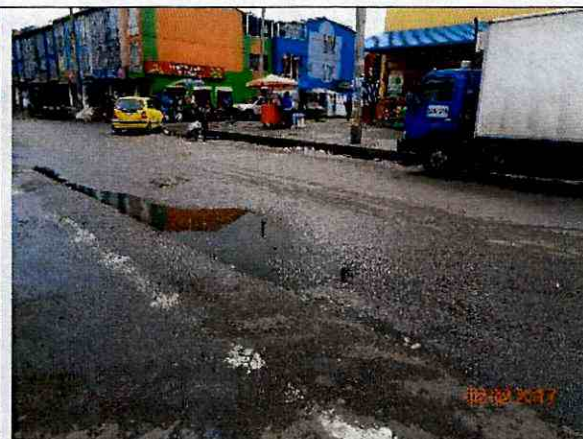
**Fotografía 4.** Encharcamiento leve en la carrera 22G.

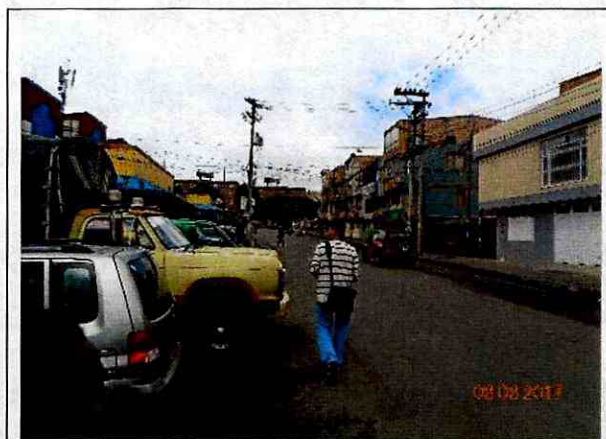
**Fotografía 5.** Vista de la Carrera 22G
