**DIAGNÓSTICO TÉCNICO - DI-20599**  
**SUBDIRECCIÓN DE ANÁLISIS DE RIESGOS Y EFECTOS DE CAMBIO CLIMÁTICO**  
**GRUPO ASISTENCIA TÉCNICA**  
**RADICADO IDIGER No. 2024ER7991**

El predio de la CL 19A Bis 116 81, donde se emplaza el Conjunto Residencial Bonaire, se encuentra localizado en el Sector Catastral San Pablo de Jericó de la Localidad de Fontibón, no perteneciente a un barrio incluido dentro del programa de legalización y regularización de barrios de la Secretaría Distrital de Planeación - SPD. De acuerdo con los planos a escala 1:5000 de la entidad, la amenaza por movimientos en masa se encuentra por debajo de la baja y no presenta categorización de amenaza por inundación por desbordamiento, por lo que, por el componente de riesgo por movimientos en masa, el predio no presenta restricciones para el uso del suelo. Para cualquier intervención se recomienda consultar la norma urbanística aplicable.

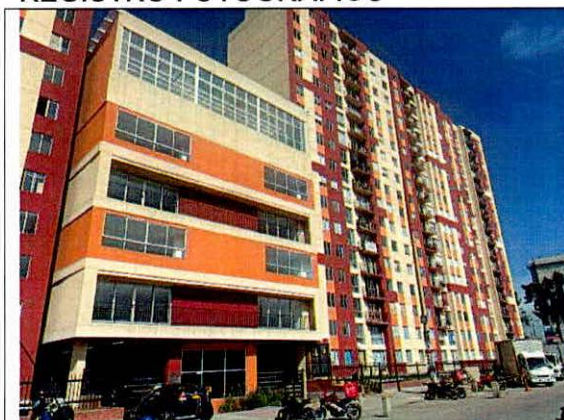
En atención al radicado No. 2024ER7991, personal del IDIGER realizó visita técnica de inspección el 02 de mayo de 2024, al predio que se presenta en la Figura 1, donde se emplaza el Conjunto Residencial Bonaire, localizado en un sector de pendiente relativamente plana, consolidado urbanísticamente, que cuenta con la presencia de servicios públicos domiciliarios y vías de acceso vehicular pavimentadas (Ver fotografía 1).

**Fotografía 1.** Conjunto Residencial Bonaire

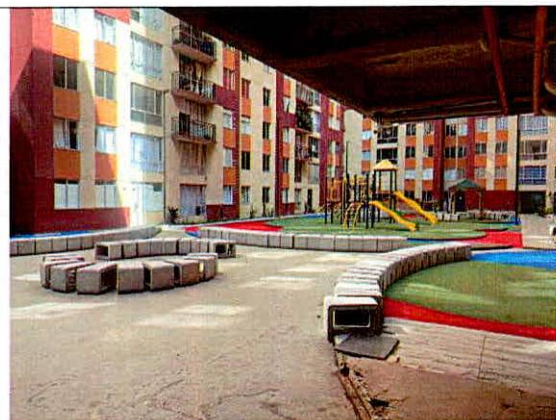
El Conjunto Residencial Bonaire, se encuentra conformado por 6 torres de apartamentos de 17 niveles y 2 sótanos, construidas posiblemente en un sistema estructural combinado de muros de carga y pórticos en concreto reforzado, con entrepiso y cubierta en placa de concreto (Ver fotografía 2). De acuerdo con lo informado por la Señora Johanna Herrán Ariza, persona que atiende la visita, el Conjunto Residencial Bonaire culminó su construcción en el año 2023 y durante los periodos de precipitación se presentan filtraciones de aguas en los sótanos, lo que ocasiona malos olores. Situación que no se puede verificar al momento de la visita.

**Fotografía 2.** Vista al interior del Conjunto Residencial Bonaire

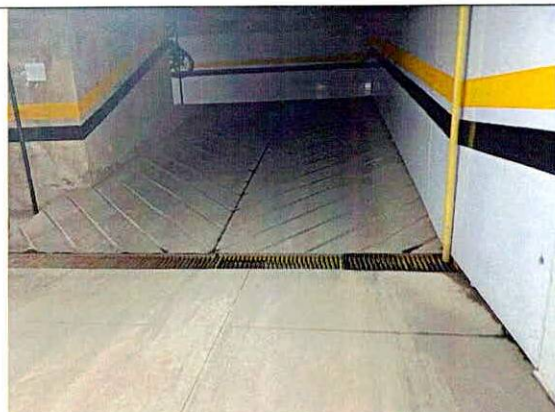
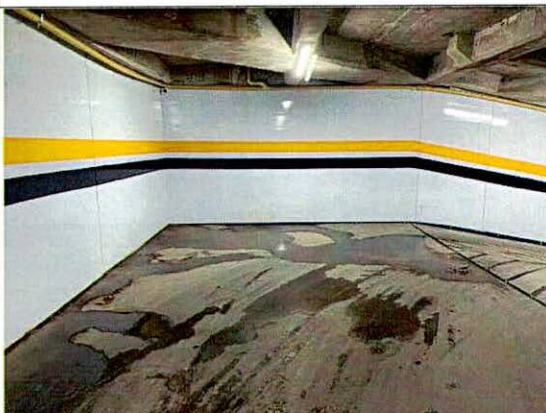
Se realiza inspección en el sector de los sótanos, donde se observa que los muros perimetrales cuentan un acabado conformado por un recubrimiento en estructura liviana (Ver fotografías 3 y 4). De igual forma, se evidencia que, en la parte inferior de los muros algunos muros, se están implementando por parte del contratista de obra que construyó el Conjunto Residencial, unas canaletas para la captación y conducción de aguas (Ver fotografías 5 y 6). Por su parte, sobre los elementos estructurales como columnas y vigas, se observan algunas manchas de humedad (Ver fotografía 7), al igual que en el sector de las escaleras de acceso a los sótanos (Ver fotografía 8). Sin embargo, no se evidencian daños como grietas o pérdidas de verticalidad sobre dichos elementos, que puedan alertar sobre una condición de riesgo por sus condiciones físicas observadas.

**Fotografía 3.** Vista en el sector de los sótanos. Muros con recubrimiento liviano.

**Fotografía 4.** Muros con recubrimiento liviano sobre los muros perimetrales del sótano.

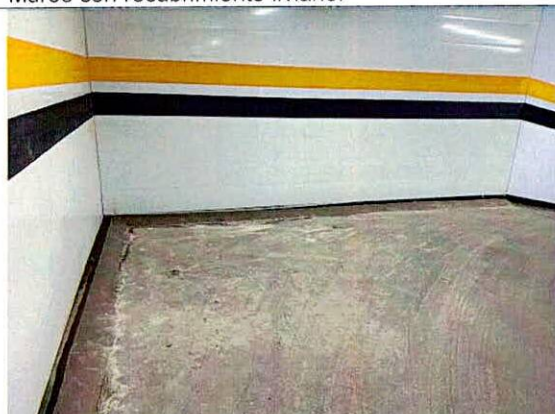
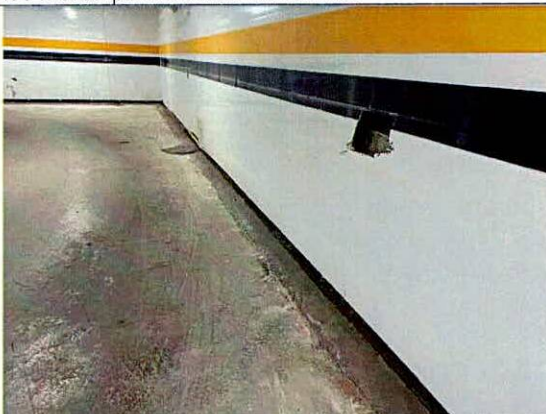
- Deficiencias en el sistema de captación de aguas lluvias en el sector de los sótanos.

**Fotografía 5.** Implementación de canaletas para captación de aguas en la parte inferior de algunos muros perimetrales.

**Fotografía 6.** Implementación de canaletas para captación de aguas en la parte inferior de algunos muros perimetrales.

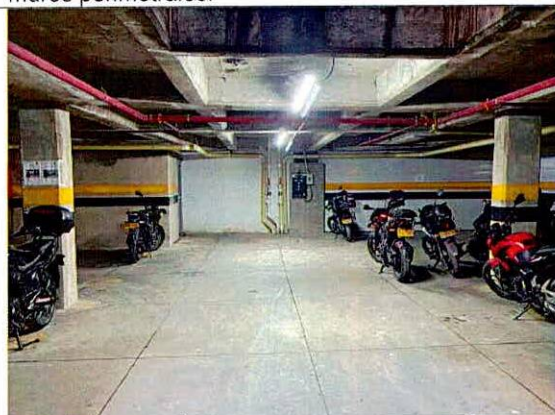
**Fotografía 7.** Columnas y vigas con presencia de manchas de humedad.

- Incremento en el área de los sectores con presencia de manchas de humedad, que en el mediano plazo podrían generar la aparición de fisuras, grietas y/o malos olores.

- A los responsables, encargados y/o propietarios del Conjunto Residencial Bonaire, emplazado en el predio de la CL 19A Bis 116 81, en el Sector Catastral San Pablo de Jericó de la Localidad de Fontibón, en caso de no existir condiciones o restricciones para el uso del suelo, se recomienda que, conforme a lo dispuesto en el Código de Construcción para Bogotá D.C. (Acuerdo 20 de 1995), donde se establece que es obligación de los propietarios y/o responsables de los inmuebles propiciar y efectuar el adecuado mantenimiento de sus instalaciones, adelantar acciones encaminadas a la implementación de sistemas para captación de aguas lluvias adecuados en el sector de los sótanos, con el fin de que se garantice un buen comportamiento durante su vida útil. Cabe resaltar que, las acciones que se adelanten deben ser efectuadas por el personal idóneo y siguiendo la normativa vigente.

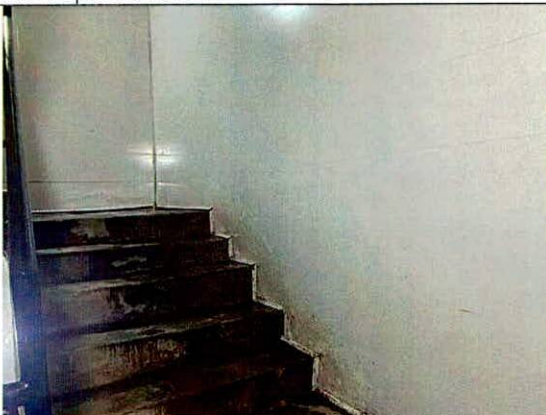
**Fotografía 8.** Sector de las escaleras de acceso a los sótanos con presencia de humedad.
