| | <b>DIAGNÓSTICO TÉCNICO</b> | Código: | CR-FT-42 |

**DIAGNÓSTICO TÉCNICO – DI-20504**  
**SUBDIRECCIÓN DE ANÁLISIS DE RIESGOS Y EFECTOS DE CAMBIO CLIMÁTICO**  
**GRUPO ASISTENCIA TÉCNICA**  
**RADICADO IDIGER No. 2024ER6723**

| <b>DIRECCIÓN:</b> | P1: Calle 36K Sur No. 6 – 41 Este<br>P2: Calle 36K Sur No. 6 – 14 Este<br>P3: Calle 36K Sur No. 6 – 36 Este | <b>COORDENADAS AREA INSPECCIONADA</b> | X: 99166,31 Y: 96965,51 | | |

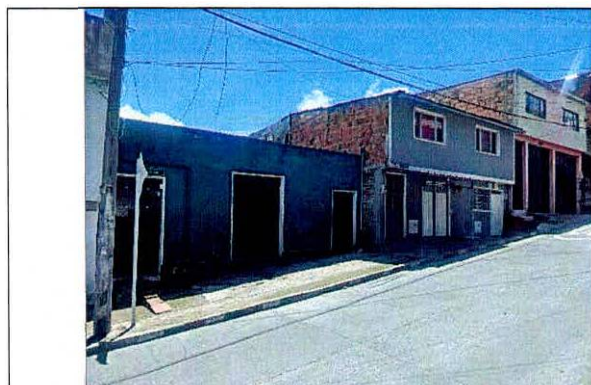
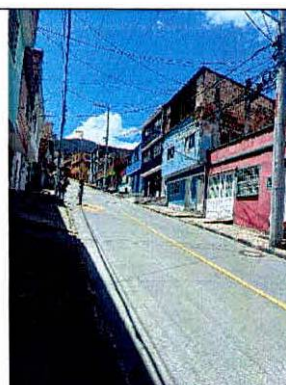
En el sector se identifican viviendas de uno a cuatro niveles, construidas en mampostería parcialmente confinadas, con placa de entrepiso en concreto reforzado. Se identifican que las viviendas en general cuentan con deficiencias constructivas posiblemente relacionadas con la

continuidad de los elementos de confinamiento y amare tipo vigas y columnas, (ver fotografías 1 y 2).

**Fotografía 1.** Vista del sector evaluado

**Fotografía 2.** Vista del sector evaluado

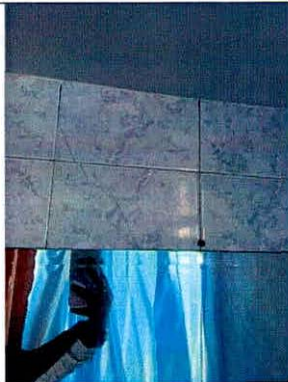
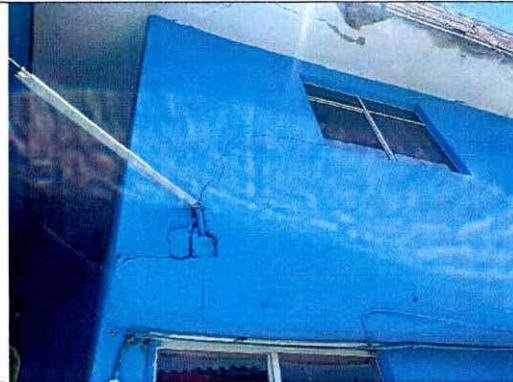
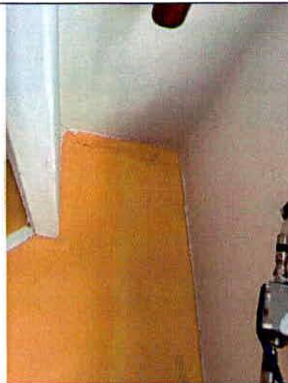
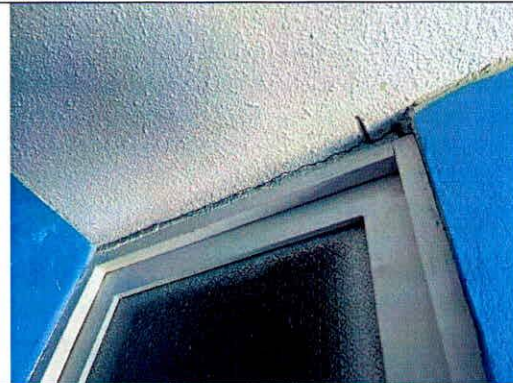
Durante la inspección visual realizada a las viviendas emplazadas en los predios P1, P2 y P3, encontrando que corresponden las cuales corresponden a edificaciones de tres niveles, construidas en mampostería parcialmente confinada, con placa de entrepiso en concreto reforzado, en las que se evidencian daños como fisuras en los muros divisorios de la parte frontal del segundo y tercer nivel, así como fisuras en las placas de entrepiso de estas (ver fotografías 3 a 6)

Dadas las características de los daños evidenciados, se considera que los mismos pueden estar asociados con posibles deficiencias constructivas que presenta las viviendas; sin descartar la posibilidad que las vibraciones generadas por el paso de vehículos de gran tamaño por la Calle 36K Sur pudieran incidir en los mismos.

**Fotografía 3.** Vista de las afectaciones al interior de las viviendas

**Fotografía 4.** Vista de las afectaciones al interior de las viviendas

**Fotografía 5.** Vista de las afectaciones al interior de las viviendas

**Fotografía 6.** Vista de las afectaciones al interior de las viviendas

- Al responsable y/o responsables de las viviendas de P1: Calle 36K Sur No. 6 – 41 Este, en el barrio La victoria, P2: Calle 36K Sur No. 6 – 14 Este y P3: Calle 36K Sur No. 6 – 36 Este en el barrio Urbanización San Vicente de la Localidad de San Cristóbal, implementar acciones de mantenimiento periódico y preventivo de esta edificación, bajo el apoyo de personal idóneo, con el propósito de garantizar condiciones adecuadas de uso durante su periodo de vida útil.

- Al responsable y/o responsables de las viviendas de P1: Calle 36K Sur No. 6 – 41 Este, en el barrio La victoria, P2: Calle 36K Sur No. 6 – 14 Este y P3: Calle 36K Sur No. 6 – 36 Este en el barrio Urbanización San Vicente de la Localidad de San Cristóbal, en el caso de querer conocer el estado actual y real de la edificación, adelantar estudios detallados de vulnerabilidad estructural, que permitan determinar la capacidad y desempeño de la edificación, así como también, determinar el tipo de intervención a implementarse, garantizando que se cumplan los requerimientos establecidos en la Ley 400 de 1997 en el Decreto 926 del 19 de marzo de 2010, Reglamento Colombiano de Construcción Sismo Resistente NSR – 10, de acuerdo con la normatividad vigente, para lo cual es posible que se deban tramitar los permisos y licencias respectivos.

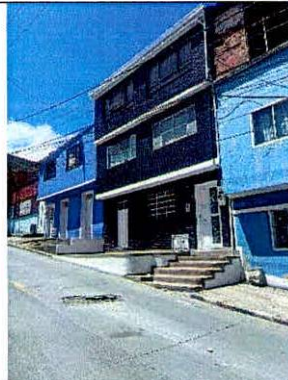
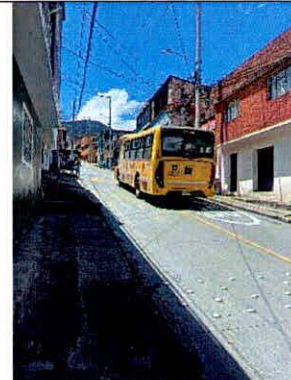
Se inspecciona un tramo de la Calle 36K Sur en el sector, correspondiente a una vía secundaria de la localidad, construida en placas de pavimento rígido, transitada por todo tipo de vehículos. Sobre la carpeta del pavimento, se evidencia una deformación que no afecta su funcionalidad (ver fotografías 7 y 8)

**Fotografía 7.** Vista de la Calle 36K Sur

**Fotografía 8.** Vista de la Calle 36K Sur

- Al Instituto de Desarrollo Urbano – IDU y/o a la Alcaldía Local de San Cristóbal, desde sus respectivas competencias, verificar que la estructura de pavimento del sector de la Calle 36K Sur, a la altura de la Carrera 6 Este, en los barrios La Victoria y Urbanización San Vicente de la Localidad de San Cristóbal, este diseñada para las cargas impuestas por el tránsito, de manera que no induzcan esfuerzos en el suelo de cimentación de las edificaciones adyacentes que puedan generar daños en estas. De las acciones adelantadas, informar directamente al peticionario.
