**DIRECCIÓN DE PREVENCIÓN Y ATENCIÓN DE EMERGENCIAS**

**DIAGNÓSTICO TÉCNICO No. DI-3588  
SUBDIRECCIÓN DE EMERGENCIAS  
COORDINACIÓN DE ASISTENCIA TÉCNICA  
EVENTO No. 83222**

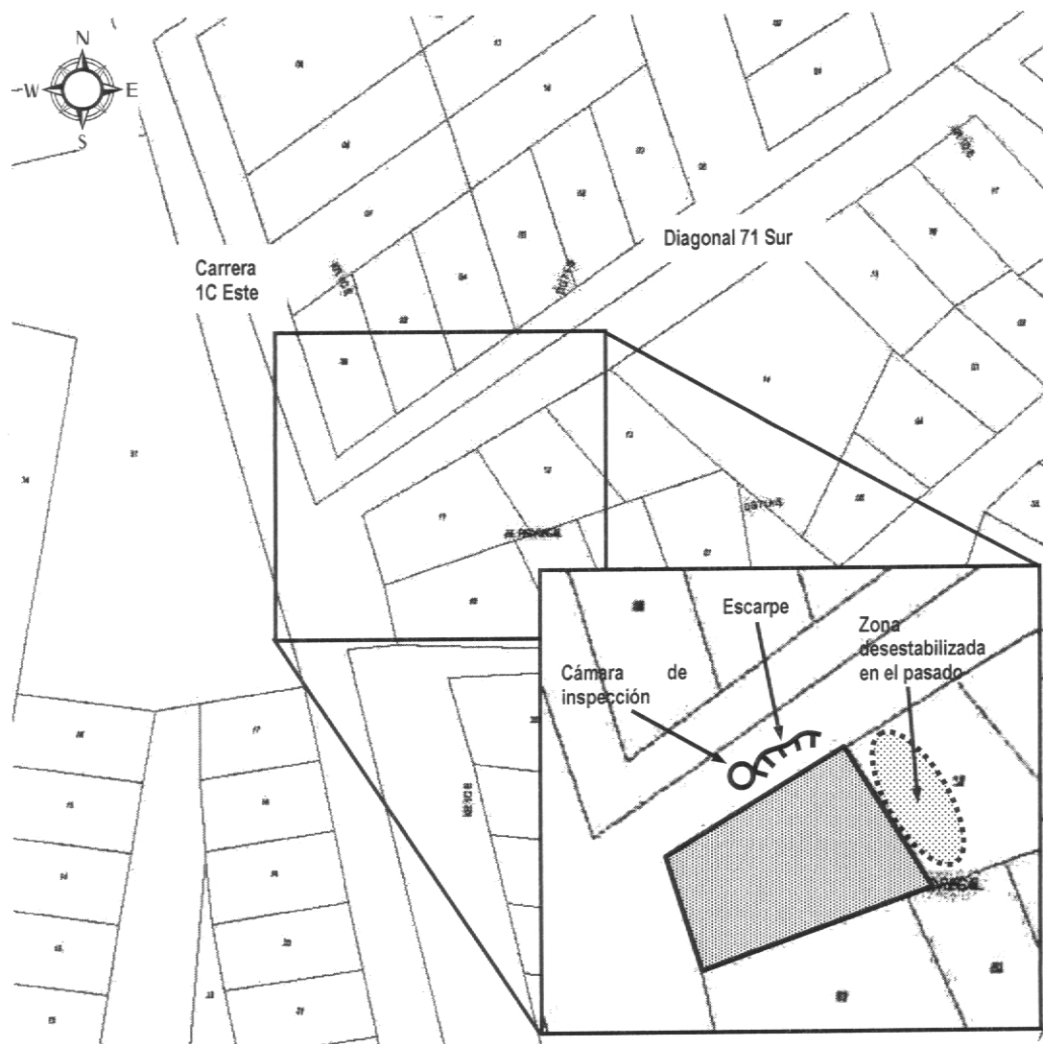
**Figura 1.** Localización del talud de corte ejecutado en el relleno que conforma la Diagonal 71 Sur. Se ubica de manera aproximada el escarpe del proceso de inestabilidad y la cámara de inspección

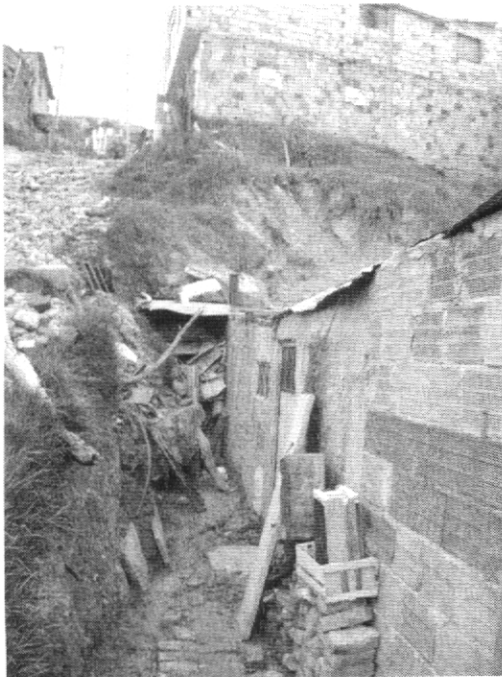
Se presentó un desprendimiento de material, desde un talud vertical de corte en un relleno antrópico de hasta 2 m de espesor deficientemente confinado por una estructura en piedra pegada, compuesto por suelo fino y algunos escombros, conformado en el costado norte del predio de la Carrera 1C Este # 71-06 Sur, posiblemente para su emplazamiento; el talud se encuentra entre la Diagonal 71 Sur y el paramento norte de la vivienda que se emplaza en el predio.

El proceso de inestabilidad comprometió cerca de 2 m<sup>3</sup> de volumen de material, el cual después de desprenderse, se depositó en la parte baja del talud, que corresponde a la acera de acceso por el costado norte de la vivienda en mampostería simple de la Carrera 1C Este # 71-06 Sur, sin que la masa deslizada hiciera contacto con el muro de dicho costado y por tanto, sin afectar la integridad estructural de la misma.

Debido a que el talud de corte en relleno exhibe alta inclinación, además de ausencia de medidas adecuadas de protección, estabilización y manejo de aguas de escorrentía superficial y subsuperficial, se facilitó la ocurrencia del proceso de remoción que lo afectó. (Ver registro fotográfico).

**Fotografía 1.** Talud del costado norte, desde donde se presentó el desprendimiento de material, al fondo se observa el escarpe del deslizamiento antiguo de la parte posterior de la vivienda y la Diagonal 71 Sur

- 4
- A la Alcaldía Local de Usme, adelantar las acciones necesarias dentro de su competencia, para establecer el responsable y/o responsables que deben 1) retirar el material desprendido desde el talud y2) implementar las

obras necesarias para la reparación, estabilización y/o mantenimiento del talud del costado norte del predio de la Carrera 1C Este # 71-06 Sur, dado que de no ejecutarse acciones en el corto plazo sobre el mismo, es posible que se generen nuevos procesos de inestabilidad que pueden llegar a afectar dicha vivienda por impacto, la cámara de inspección de la Diagonal 71 Sur por la disminución de su confinamiento y la transitabilidad de esta vía por pérdida del material de su banca.

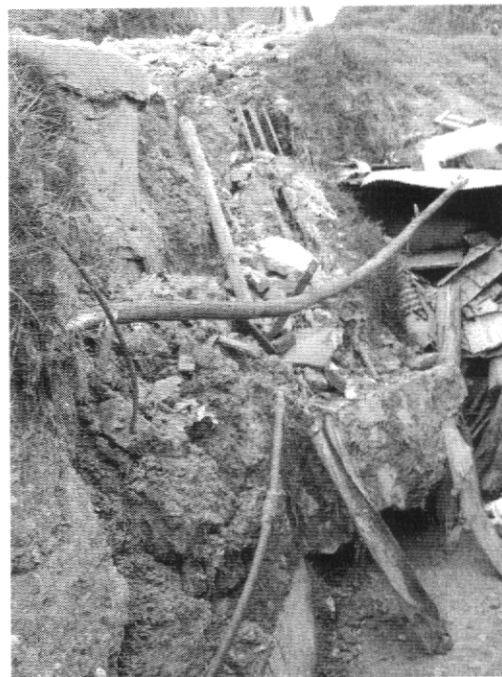
No obstante lo anterior, el desprendimiento de material generó el desconfinamiento parcial de una cámara de inspección del alcantarillado sanitario de la zona, ubicada alejada a la vivienda, hacia el costado sur de la Diagonal 71 Sur, sin que en la actualidad se observe menoscabada su estabilidad ni su estructura.

**Fotografía 2.** Detalle del material inestabilizado. Se observa la cámara de inspección parcialmente desconfinada y el muro en piedra colapsado

| SI | X | NO | CUAL? | |
|---|---|---|---|--|
| | | | Desconfinamiento parcial de la cámara de inspección del alcantarillado sanitario de la Diagonal 71 Sur, ubicada aledaña a la vivienda de la Carrera 1C Este # 71-06 Sur. Desprendimiento de material que conforma la banca de la Diagonal 71 Sur | |

- A la empresa de Acueducto y Alcantarillado de Bogotá – EAAB, revisar la condición de integridad de la cámara de inspección de la Diagonal 71 Sur, para establecer las medidas pertinentes que garanticen su estabilidad y funcionalidad.
- Se recomienda a los habitantes de la zona aledaña a la Diagonal 71 Sur a la altura de la Carrera 1C Este, del barrio El Pedregal, realizar un seguimiento permanente de las condiciones de estabilidad del talud y del terreno en general, e informar a esta entidad si se presentan cambios importantes que alteren o modifiquen la estabilidad de los mismos.
