## DIAGNÓSTICO TÉCNICO

**DIAGNÓSTICO TÉCNICO – DI-20572**  
**SUBDIRECCIÓN DE ANÁLISIS DE RIESGOS Y EFECTOS DE CAMBIO CLIMÁTICO**  
**GRUPO ASISTENCIA TÉCNICA**  
**RADICADO IDIGER No. 2024ER8059**  
**EVENTO SIRE No. 5434611**

| <b>DIRECCIÓN:</b> | KR 14A 118 26<br>Parque Santa Bárbara Central | <b>COORDENADAS<br/>AREA INSPECCIONADA</b> | X <sub>1</sub> : 104.045,55 Y <sub>1</sub> :111.221,99 | | | |

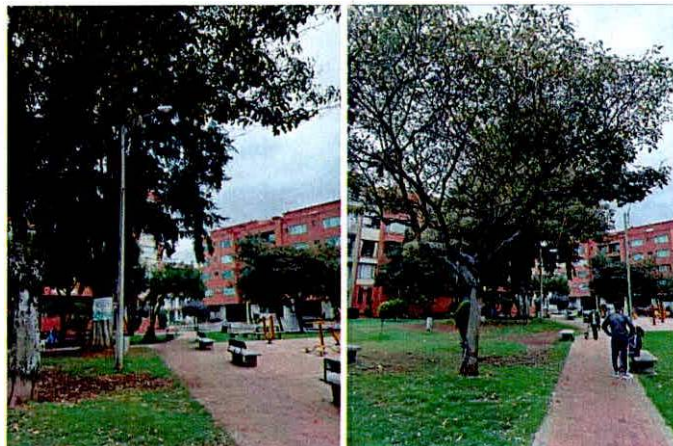
Se realiza la verificación del parque vecinal en consideración, donde se identifica que al interior del mismo se localizan individuos arbóreos de mediano y alto porte, (ver Fotografías 1 y 2).

**Fotografías 1 y 2.** Condiciones generales del parque que se emplaza en el predio de la KR 14A 118 26

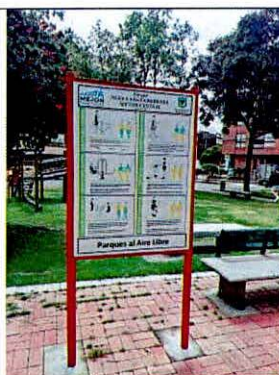
**Fotografía 3.** Vaya informativa del parque vecinal 01-037

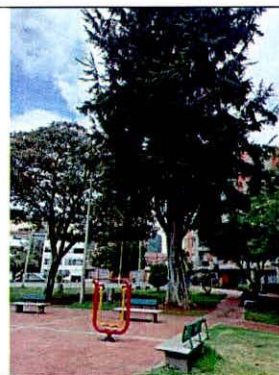
**Fotografía 4.** Condiciones generales del parque

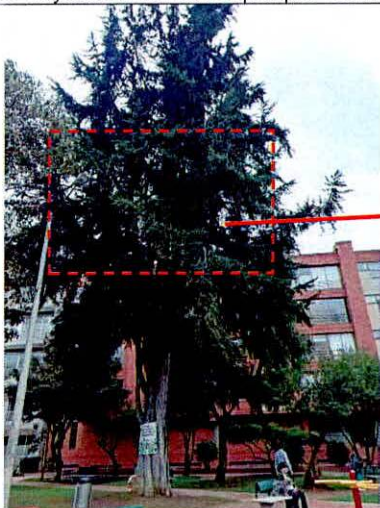
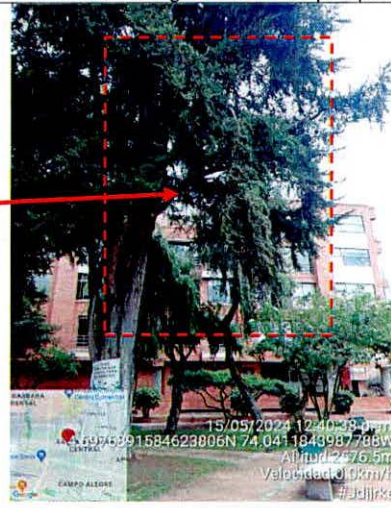
Con relación al estado del arbolado en consideración, se evidencia que aproximadamente en las coordenadas (4.697 N; 74.011W), se localiza un individuo arbóreo de alto porte, el cual tiene una altura aproximada de 12 a 15 m, donde se exhibe que una de sus ramas se encuentra partida con alta posibilidad de caída sobre el mobiliario aledaño y un el sendero peatonal, rama que tiene una longitud de alrededor de 1m; bajo esta se localiza un sendero peatonal donde adicionalmente se encuentra parte del mobiliario del parque, correspondiente a bancas de descanso, (ver Fotografías 3, 4 y 5).

El estado del arbolado del Parque Santa Bárbara Central” en el predio de la KR 14A 118 26, en el Sector Catastral Santa Bárbara de la localidad de Usaquén, puede estar siendo originado por la falta de mantenimiento preventivo y/o correctivo de sus instalaciones; y/o falta de la gestión con la entidad correspondiente para el mantenimiento y evaluación del estado del arbolado que se encuentra en dicho parque.

| <b>Fotografía 5.</b> Individuo arbóreo con daño en una de sus ramas. | <b>Fotografía 6.</b> Individuo arbóreo con daño en una de sus ramas y sendero peatonal aledaño. |

- De acuerdo con las condiciones evidenciadas en el arbolado del Parque Santa Bárbara Central en el predio de la KR 14A 118 26, la funcionalidad del sendero peatonal aledaño al individuo arbóreo localizado aproximadamente en las coordenadas (4.697 N; 74.011W), se encuentra comprometida en la actualidad en una longitud aproximada de 6m ante la eventual caída de una de las ramas que presentan daños.

- A Alcaldía Local de Usaquén, en el marco de sus competencias garantizar la recomendación de restricción de uso del del sendero peatonal aledaño al individuo arbóreo localizado aproximadamente en las coordenadas (4.697 N; 74.011W) en el predio de la KR 14A 118 26 en el Sector Catastral Santa Bárbara Central de la localidad de Usaquén en una longitud aproximada de 6 m, hasta tanto se garanticen las condiciones de funcionalidad y seguridad para el tránsito seguro por dicho sendereo, hasta tanto se realcen las actividades de poda y tala del individuo arbóreo afectado, recomendación impartida mediante el Formato No. 12584.

- Al Instituto Distrital de Recreación y Deporte - IDRD en el marco de sus competencias institucionales y conforme con lo dispuesto en el Código de Construcción para Bogotá D.C. (Acuerdo 20 de 1995), donde se establece que es obligación de los propietarios y/o responsables de los inmuebles propiciar y efectuar el adecuado mantenimiento de sus instalaciones, se recomienda a esta entidad como responsable del Parque Santa Bárbara Central en el predio de la KR 14A 118 26 en el Sector Catastral Santa Bárbara Central de la localidad de Usaquén, adelantar las acciones correspondientes para el mantenimiento de las instalaciones e infraestructura de este espacio; incluido la gestión con la entidad correspondiente para el mantenimiento y evaluación del estado del arbolado que se encuentra en dicho predio, y se tomen las debidas acciones, con el ánimo de evitar la materialización de riesgos potenciales sobre la infraestructura pública y/o privada debido al estado de los individuos arbóreos. De las acciones y gestiones adelantas, informar directamente a la comunidad del sector.
