| <p>ALCALDÍA MAYOR<br/>DE BOGOTÁ D.C.<br/>AMBIENTE<br/>Instituto Distrital de Gestión de Riesgos<br/>y Cambio Climático</p> | <b>CONCEPTO TÉCNICO DE<br/>AMENAZA RUINA</b> | | Código: | <b>GPR-FT-06</b> |

| 1.1 CONCEPTO DE AMENAZA RUINA N° CAR: | 2892 |

| 2.5 DIRECCIÓN: | CARRERA 13 No. 64 – 33 / 35 / 37 |

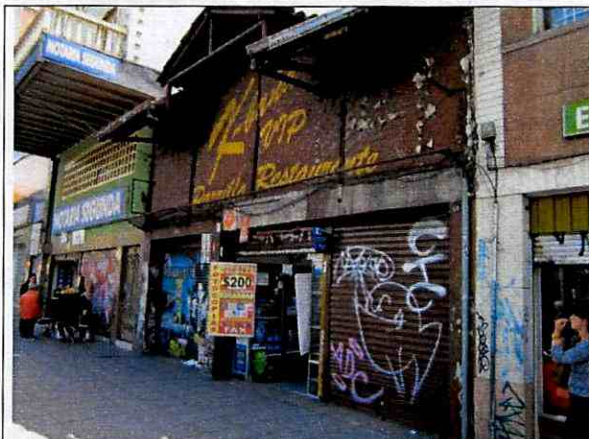
Foto 1. Fachada del predio objeto del concepto.

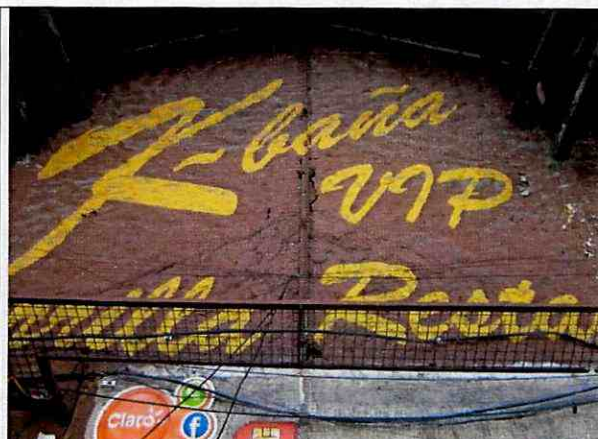
Foto 2. Agrietamientos en muro de fachada.

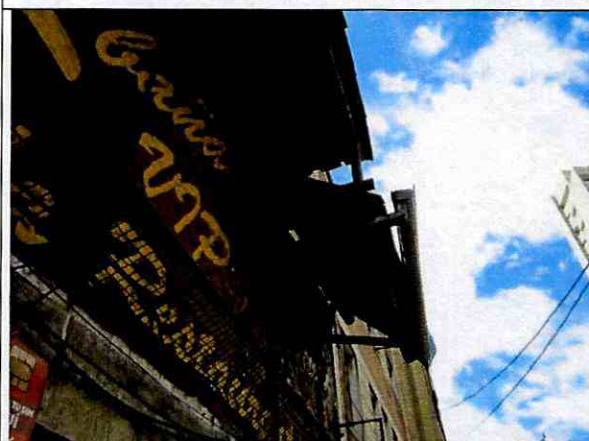
Foto 3. Deterioro de los elementos de madera del alero.

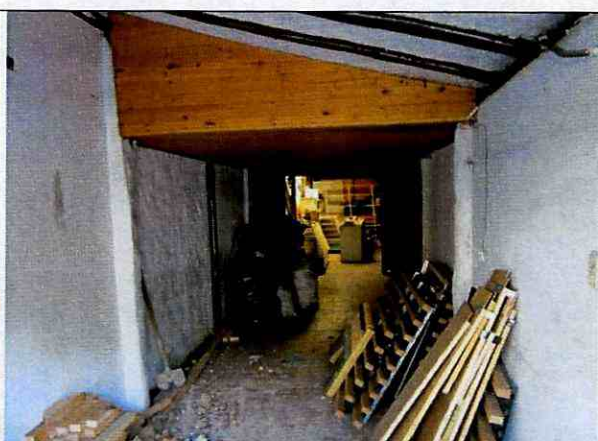
Foto 4. Muros del sector frontal de la edificación.

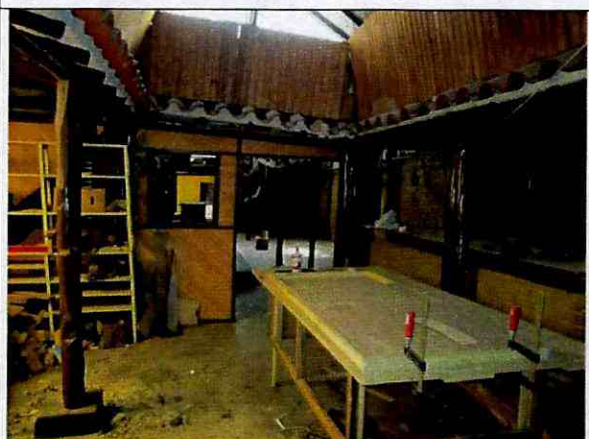
Foto 5. Vista interna de los elementos del sector frontal.

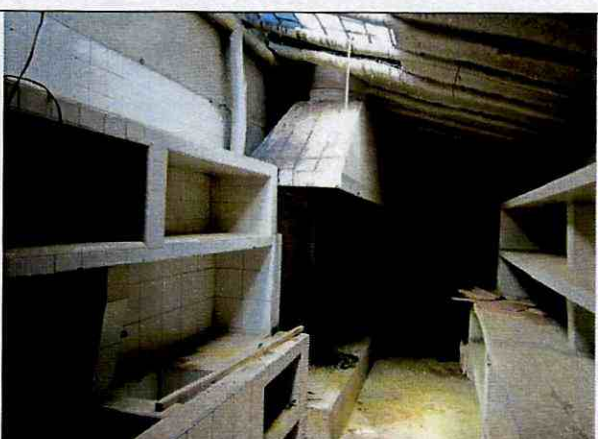
Foto 6. Muros del sector frontal, buen estado con deterioro.

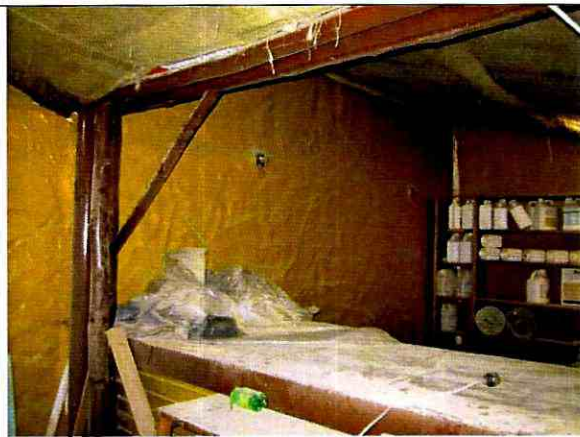
**Foto 7.** Muros del sector medio del inmueble, fisuras.

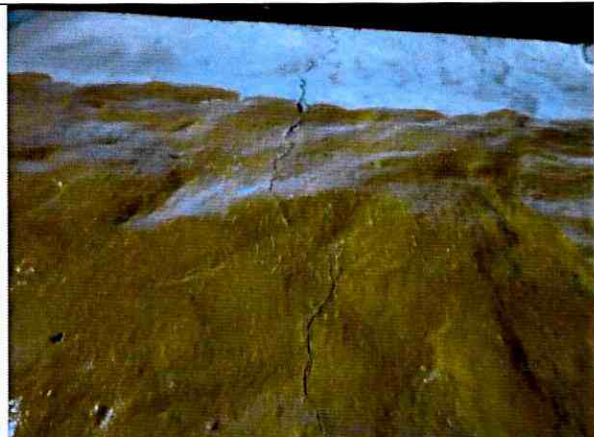
**Foto 8.** Fisuras en muros del sector medio.

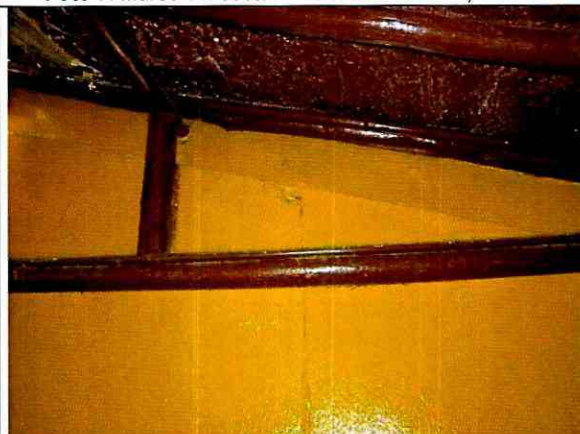
**Foto 9.** Muros con fisuras y grietas, sector medio.

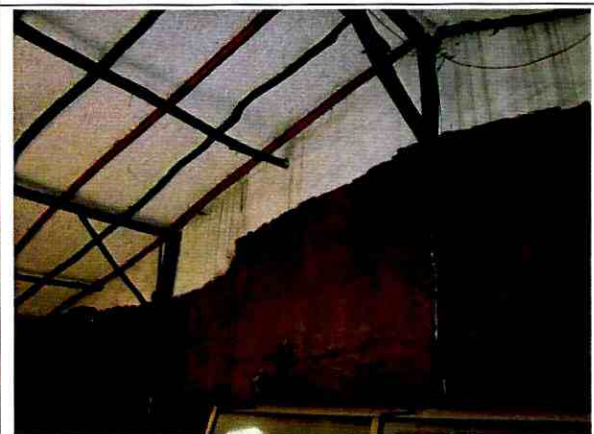
**Foto 10.** Evidencia de deterioro por ingreso de agua.

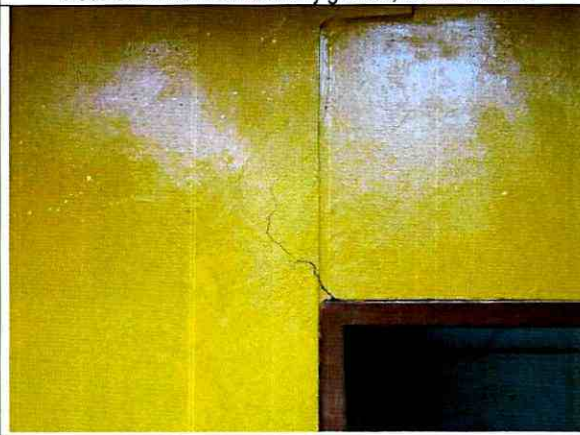
**Foto 11.** Grietas y deterioro de muros del sector posterior.

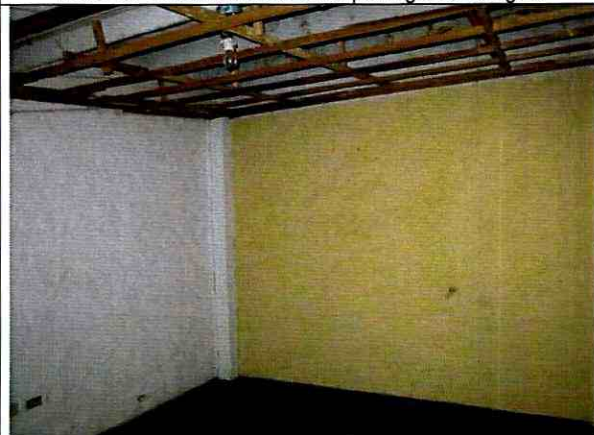
**Foto 12.** Fisuras y grietas en muros del sector posterior.

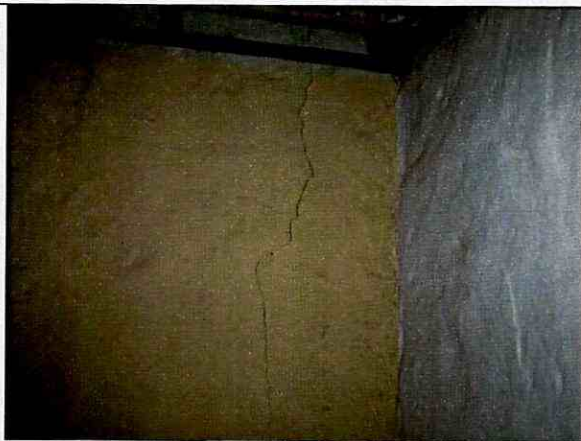
**Foto 13.** Grieta de sentido vertical en muro.

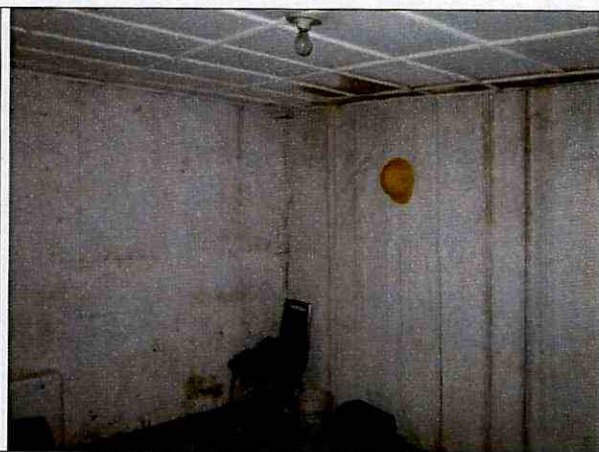
**Foto 14.** Deterioro de acabados por escurrimiento de agua.

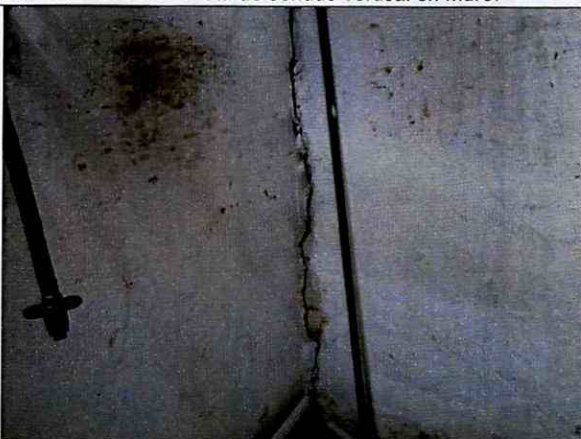
**Foto 15.** Grieta en la junta entre muros, sector posterior.

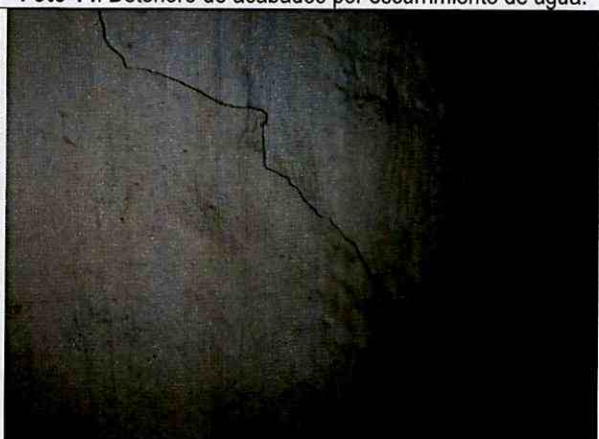
**Foto 16.** Agrietamiento en muro, daño severo.

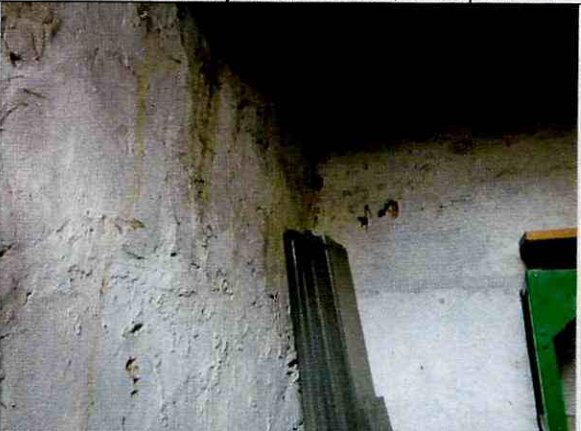
**Foto 17.** Deterioro de los acabados por exceso de humedad.

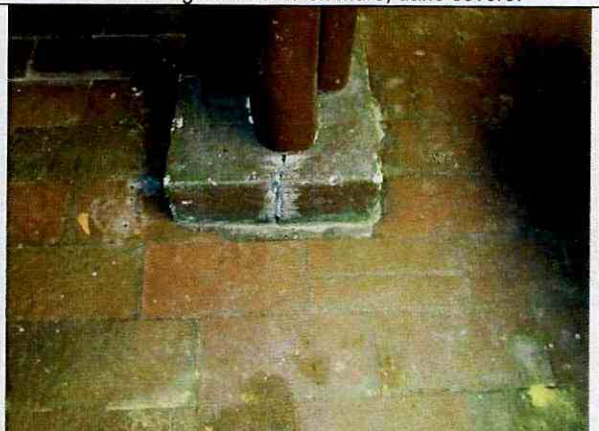
**Foto 18.** Daño en punto de apoyo de los postes de madera.

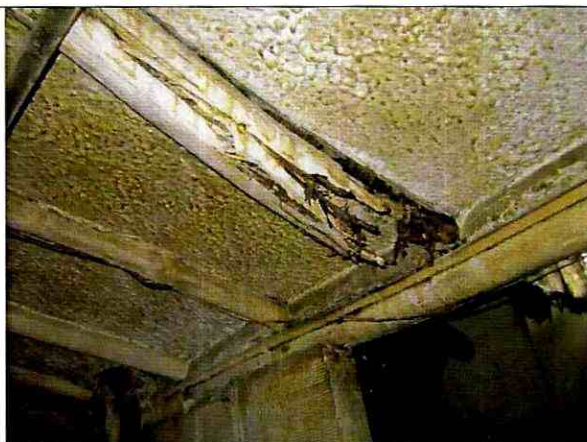
**Foto 19.** Fractura de elementos de cubierta, sector frontal.

- Retirar la estructura de cubierta en su totalidad
- Desarrollar un estudio técnico de arquitectura e ingeniería que determine las acciones a ejecutar para la reparación y recuperación estructural del inmueble garantizando su estabilidad y ocupación segura, actividad que debe ser ejecutada por personal profesional idóneo

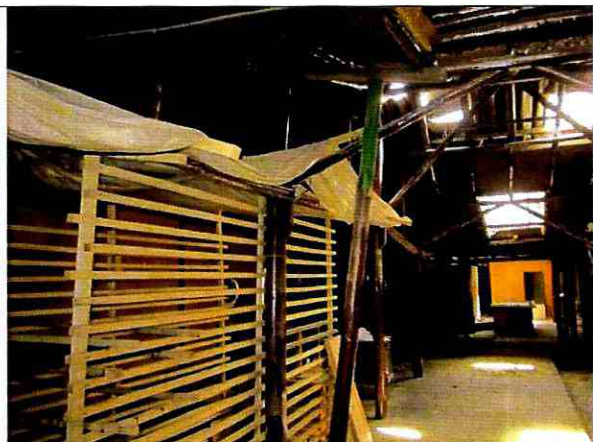
**Foto 20.** Apuntalamiento temporal de la cubierta.

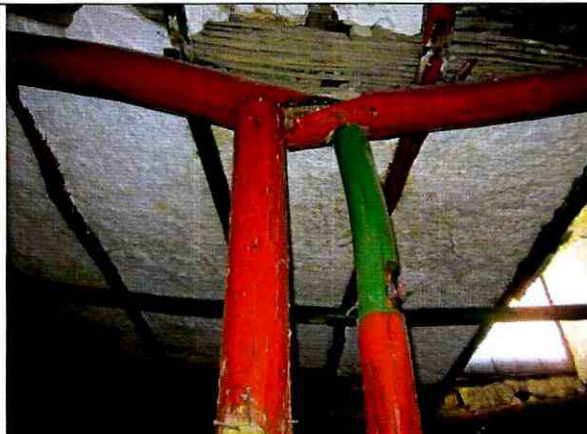
**Foto 21.** Daño de los elementos de cubierta.

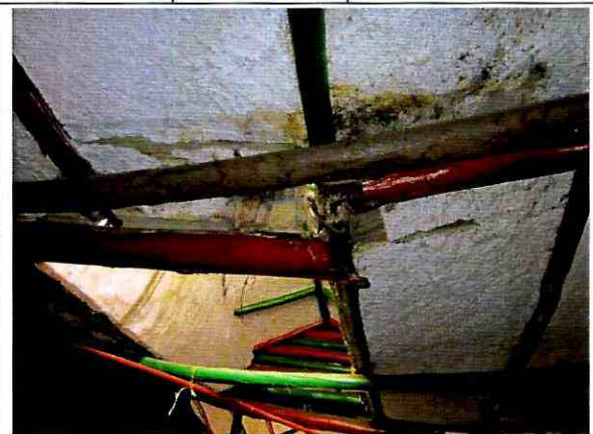
**Foto 22.** Fractura de elementos de la cubierta, sector medio.

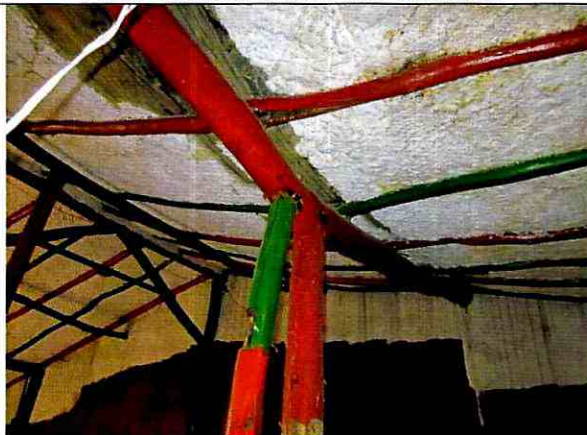
**Foto 23.** Deformación excesiva de elementos de cubierta.

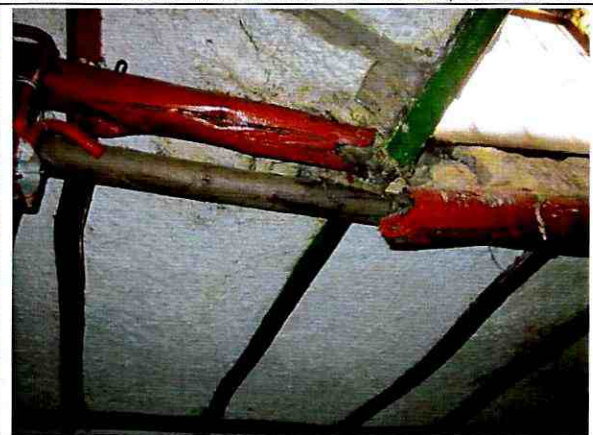
**Foto 24.** Daño severo de la estructura de cubierta.

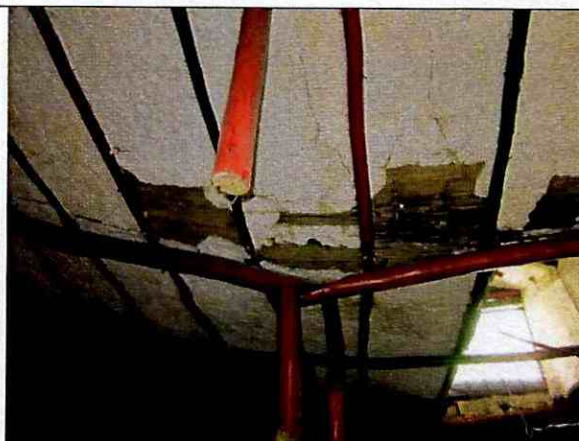
**Foto 25.** Daño severo y generalizado del cielo raso.

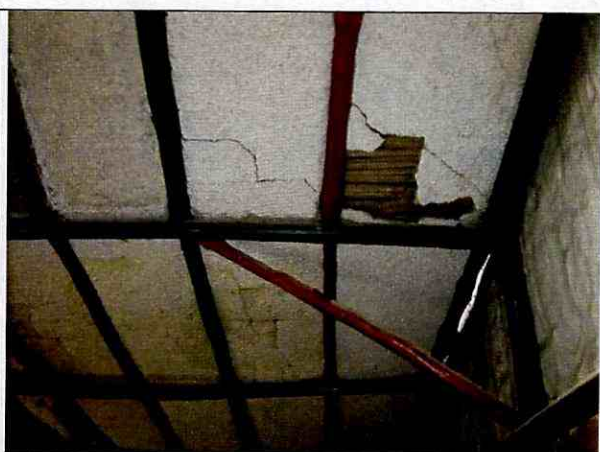
**Foto 26.** Desprendimientos del recubrimiento del cielo raso.

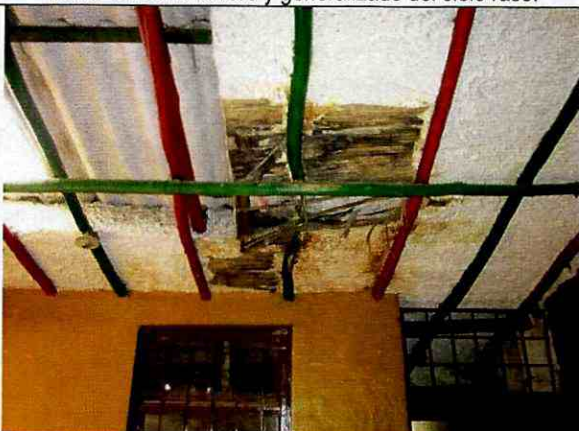
**Foto 27.** Deterioro y daño del cielo raso.

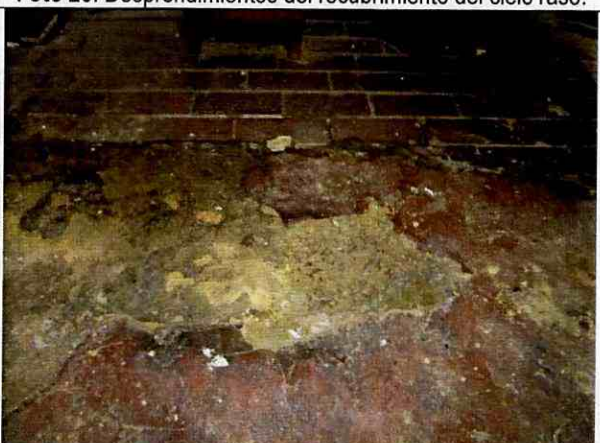
**Foto 28.** Daño y deterioro de la placa del piso.
