**DIAGNÓSTICO TÉCNICO DI-10566**  
**SUBDIRECCIÓN DE ANÁLISIS DE RIESGOS Y EFECTOS DE CAMBIO CLIMÁTICO**  
**COORDINACIÓN DE ASISTENCIA TÉCNICA**  
**RADICADO IDIGER 2017ER4014**  
**EVENTO 4565719**

| <b>DIRECCIÓN</b> | Calle 27 Sur No. 9 - 55 Este. | <b>ÁREA DIRECTA</b> | | 100 m <sup>2</sup> | |

Estructural: Daños severos

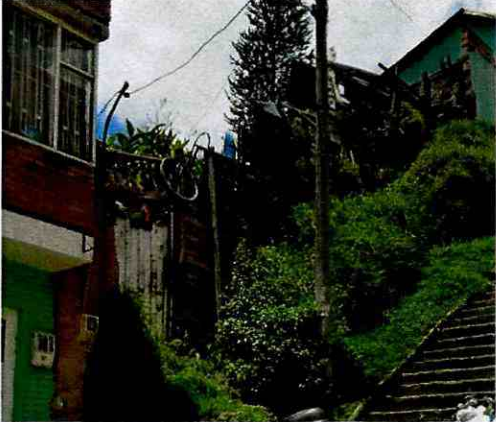
| <p><b>Fotografía 1.</b> Vista panorámica de la fachada de la edificación ubicada en el predio de la Calle 27 Sur No. 9-55 Este. Donde se observa un mal estado de conservación de la edificación.</p> | <p><b>Fotografía 2.</b> Vista del interior del predio hacia parte posterior del predio, donde se observa un mal estado de conservación de muros, piso y techos.</p> |

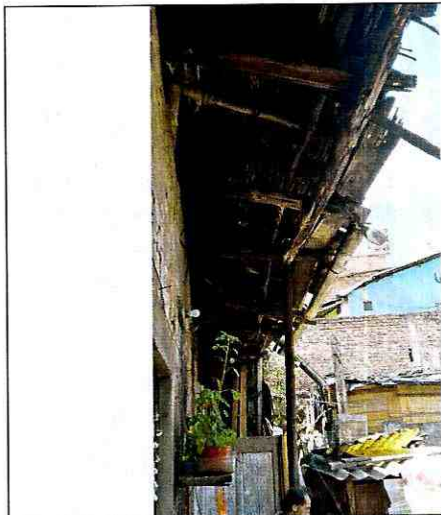
**Fotografía 3.** Vista de la cubierta de la fachada de la edificación ubicada en el predio de la Calle 27 Sur No. 9-55 Este. Donde se observa deterioro de canaleta así como deterioro de la madera de soporte

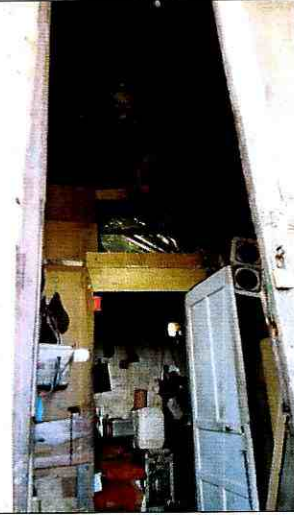
**Fotografía 4.** Vista del mal estado de la cubierta en habitación de la parte posterior de la vivienda.

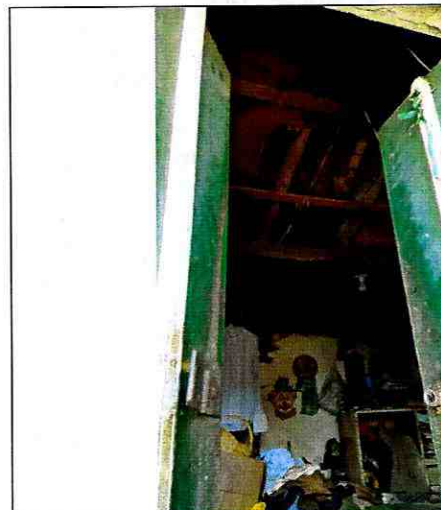
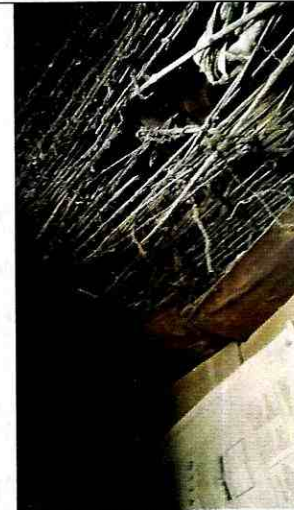
**Fotografía 5 y Fotografía 6.** Vista de la cubierta en dos de las habitaciones de la parte posterior de la vivienda. Se observa un mal estado de conservación de muros, piso y techos.
