| | <b>DIAGNÓSTICO TÉCNICO</b> | | Código: | <b>CR-FT-42</b> |

**DIAGNÓSTICO TÉCNICO DI-20609**  
**SUBDIRECCIÓN DE ANÁLISIS DE RIESGOS Y EFECTOS DEL CAMBIO CLIMÁTICO**  
**GRUPO ASISTENCIA TÉCNICA**  
**RADICADO IDIGER 2024ER8080**

| <b>DIRECCIÓN:</b> | CL 138 B SUR 14 F 05 | <b>COORDENADAS ÁREA INSPECCIONADA</b> | N: 4° 28' 18.80"<br>O: 74° 07' 43.80" | | |

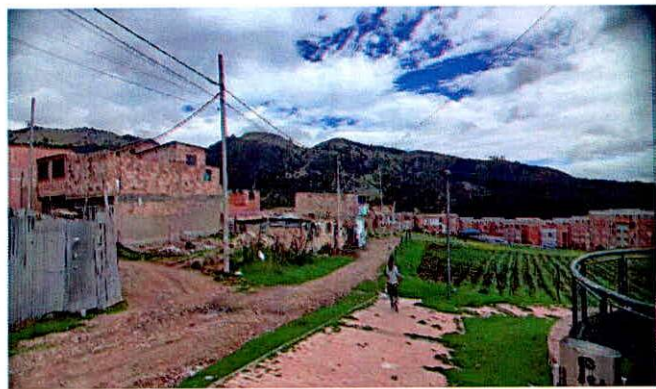
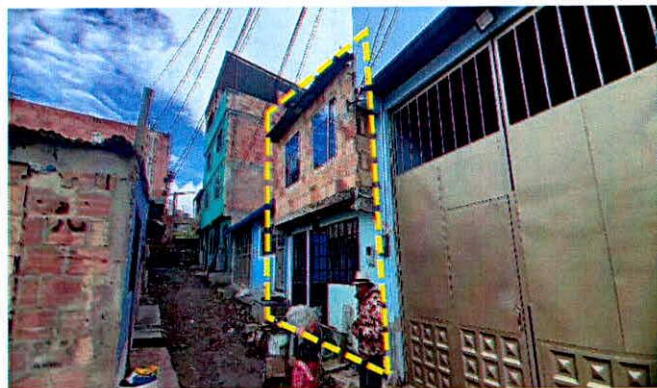
El predio de la Calle 138 B Sur No. 14 F - 05, corresponde a un lote de mayor extensión ubicado en una pequeña planicie localizada en la parte baja de una ladera de pendiente media, consolidada parcialmente a nivel urbanístico, con vías de acceso vehicular y peatonal pavimentadas y en afirmado. Dada la topografía del terreno de la ladera, para el emplazamiento de la mayor parte de las viviendas del sector se han implementado taludes de corte y/o relleno confinados en algunos casos mediante muros en mampostería y piedra pegada sin sistemas para el drenaje de aguas de escorrentía superficial y subsuperficial (ver fotografías 1 y 2).

**Fotografía 1.** Vista del sector donde se ubica el predio de la Calle 138 B Sur No. 14 F – 05.

**Fotografía 2.** Vista del sector por donde se accede al predio de la Calle 138 B Sur No. 14 F – 05.

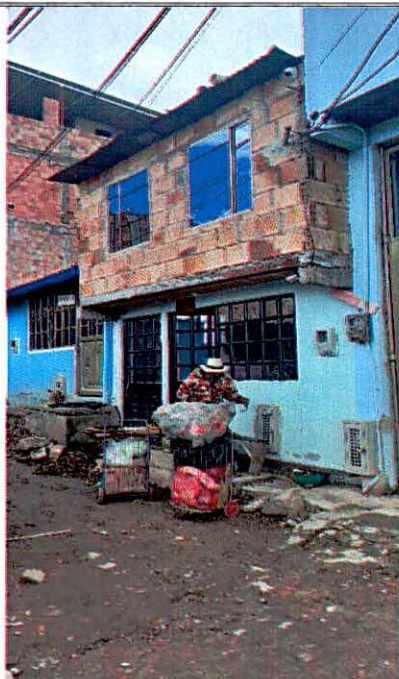
**Fotografía 3.** Vista de la fachada de la vivienda del predio de la Calle 138 B Sur No. 14 F – 05.

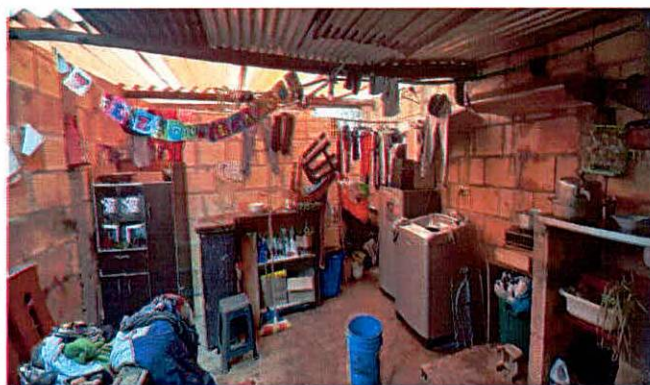
**Fotografía 4.** Vista del interior de la vivienda del predio de la Calle 138 B Sur No. 14 F – 05.

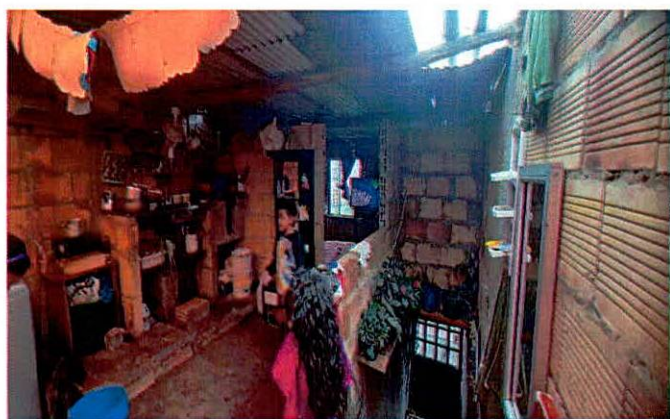
**Fotografía 5.** Vista del interior de la vivienda del predio de la Calle 138 B Sur No. 14 F – 05.

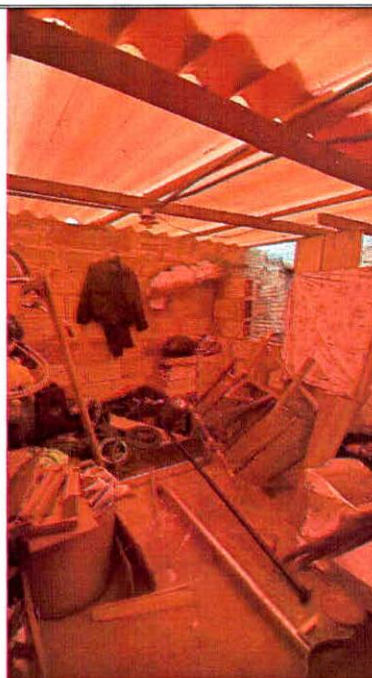
En el predio de la Calle 138 B Sur No. 14 F - 05, se emplaza una vivienda de dos niveles, construida bajo un sistema estructural de mampostería de carga parcialmente confinada, con placa de piso en concreto, losa de entrepiso en concreto reforzado y cubierta en tejas de zinc y traslucidas apoyadas sobre correas de madera. La vivienda presenta deficiencias constructivas relacionadas con la carencia y continuidad de elementos de confinamiento tipo vigas y columnas. Si bien los pisos y muros de cerramiento y divisorios de la vivienda no cuentan con acabados, estos presentan buenas condiciones de conservación (ver fotografías 3 a 6). Se aprecia que la cubierta presenta una baja pendiente y cuenta con algunas tejas deterioradas y con deformaciones, en especial en la habitación frontal del segundo nivel (ver fotografías 7 y 8). Según la señora July Nataly Mendoza, cuando se presentan fuertes lluvias en el sector, se genera ingreso de aguas desde la sección de cubierta de la parte frontal, afectando enseres de la habitación frontal del segundo nivel.

Es posible que el ingreso de aguas lluvias al interior del segundo nivel de la vivienda del predio de la Calle 138 B Sur No. 14 F – 05, en el Sector Catastral Centro Usme de la Localidad Usme, este relacionado con las deficiencias constructivas que presenta esta cubierta y la falta de intervenciones de mejoramiento y mantenimiento sobre la misma.

**Fotografía 6.** Vista del interior de la vivienda del predio de la Calle 138 B Sur No. 14 F – 05. Se observa parte de la cubierta.

Conforme a lo dispuesto en el Código de Construcción para Bogotá D.C. (Acuerdo 20 de 1995), donde se establece que es obligación de los propietarios y/o responsables de los inmuebles propiciar y efectuar el adecuado mantenimiento de sus instalaciones, se recomienda al responsables y/o los responsables de la vivienda del predio de la Calle 138 B Sur No. 14 F – 05, en el Sector Catastral Centro Usme Urbano de la Localidad Usme, desarrollar acciones encaminadas al mantenimiento y mejoramiento de los elementos que conforman este inmueble, en especial los que hacen parte de la cubierta, con el acompañamiento de personal idóneo y bajo la normatividad vigente, tramitando los permisos y/o licencias de ser el caso, esto con el propósito de garantizar durante la vida útil de este inmueble las condiciones más adecuadas para su uso.

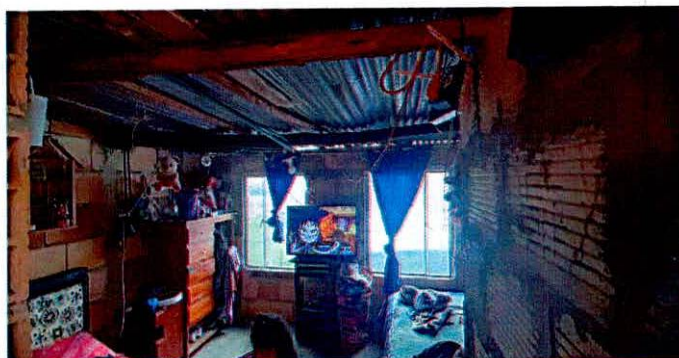
**Fotografía 7.** Vista del interior de la vivienda del predio de la Calle 138 B Sur No. 14 F – 05. Se observa la habitación frontal del segundo nivel y la cubierta.

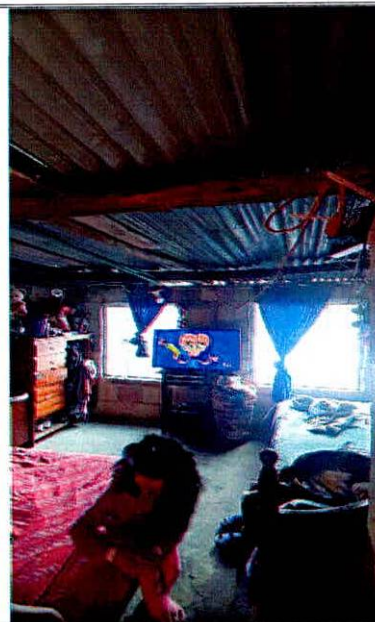
**Fotografía 8.** Vista del interior de la vivienda del predio de la Calle 138 B Sur No. 14 F – 05. Se observa la habitación frontal del segundo nivel y la cubierta.
