**DIAGNÓSTICO TÉCNICO – DI-20570**  
**SUBDIRECCIÓN DE ANÁLISIS DE RIESGOS Y EFECTOS DE CAMBIO CLIMÁTICO**  
**GRUPO ASISTENCIA TÉCNICA**  
**RADICADO IDIGE No. 2024ER7831**

| <b>DIRECCIÓN:</b> | KR 7 No. 2 – 50 Este | <b>COORDENADAS ÁREA INSPECCIONADA</b> | X <sub>1</sub> : 100730,408<br>Y <sub>1</sub> : 98656,748 | | | |

#### **5. ESCENARIO DE RIESGO: Movimiento en masa.**

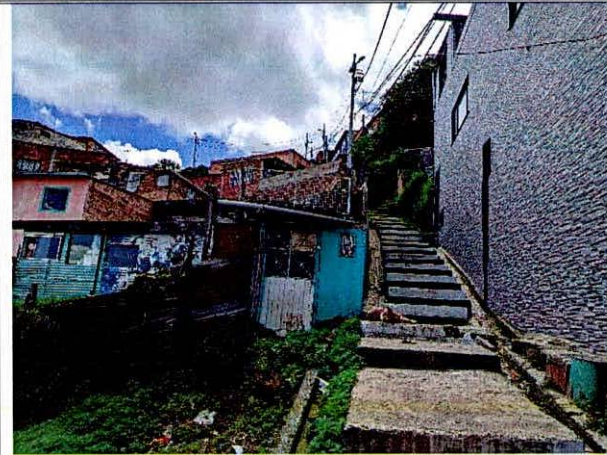
El predio evaluado se encuentra en una ladera caracterizada por tener pendientes altas en un sector que encuentra parcialmente consolidado urbanísticamente, donde se realizaron cortes y rellenos antrópicos de espesor variable con una geometría de terrazas escalonadas, para el emplazamiento de las viviendas la mayoría construidas en mampostería simple o parcialmente confinada, el acceso al predio es a través de unas escaleras en concreto (Ver Fotografía 1).

**Fotografía No. 1.** Vista general del sector donde se encuentra el predio evaluado.

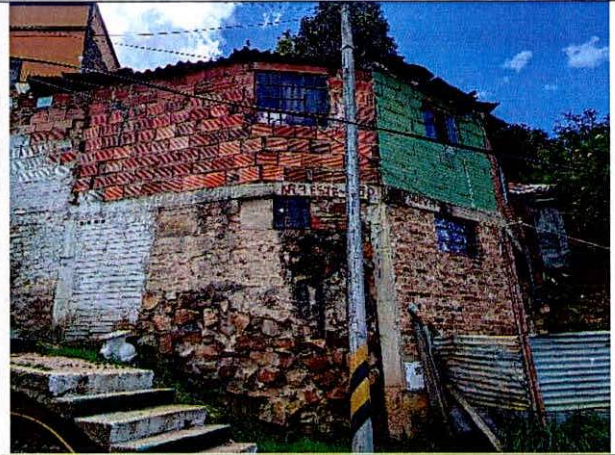
En el predio evaluado se emplazan tres unidades habitacionales, dos de ellas V1 y V2 construidas aparentemente bajo un sistema estructural de mampostería simple con cubierta liviana en zinc y soportes en madera; y una tercera unidad habitacional V3 ubicada en el patio del predio, construida al parecer en material de recuperación (Ver Fotografía 2).

**Fotografía No. 2.** Vista general del predio evaluado.

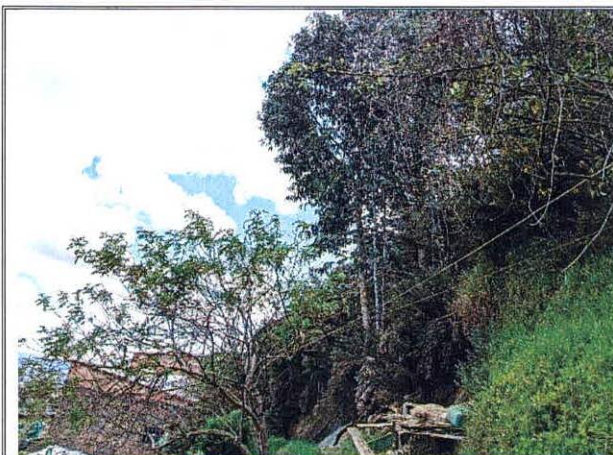
Al costado oriental del predio se encuentra el talud de corte mencionado en los antecedentes el cual corresponde a un talud sobre un macizo rocoso altamente fracturado de pendiente alta, de aproximadamente 16 m de altura y una extensa longitud, donde no se observan medida de protección o contención, ni medidas para el manejo de aguas de escorrentía superficial; en la parte alta del talud se observa un individuo arbóreo de gran altura con erosión del suelo en la zona de las raíces y pérdida de verticalidad (Ver Fotografías 3 y 4).

Durante la inspección visual, se observan pequeños desprendimiento de material desde el talud de corte descrito, donde no se evidencia algún cambio respecto a las condiciones de riesgo descritas en el DI-15722 de 2021. Finalmente, no se observan afectaciones estructurales en las unidades habitacionales ni movimiento en masa activos (Ver Fotografías 3 y 4).

Dadas las características de las afectaciones en el talud de corte localizado al costado oriental del predio evaluado, se considera que las mismas pueden estar asociados con ausencia de medidas de protección o contención en el talud afectado, así como de obras para el manejo de aguas de escorrentía superficial.

**Fotografía No. 3.** Vista general del talud localizado en el costado oriental del predio evaluado.

protección, contención y sistemas de drenaje de aguas superficiales y subsuperficiales en el talud de corte evaluado, así como la reparación y mantenimiento de las estructuras de contención ya existentes, que garantice su estabilidad y funcionalidad en el Barrio Granja San Pablo.

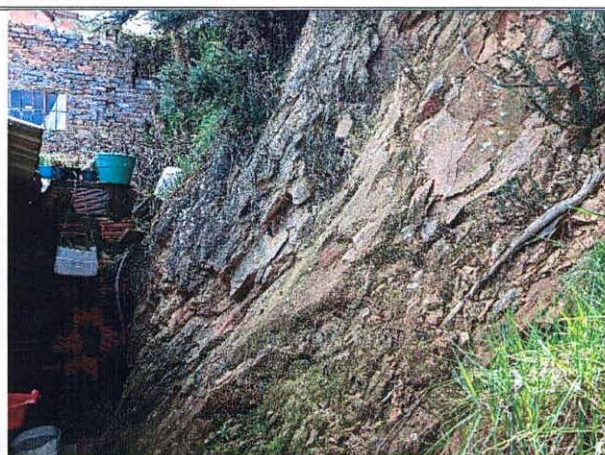
**Fotografía No. 4.** Vista del talud localizado en el costado oriental del predio evaluado y parte posterior de la vivienda.

- Teniendo en cuenta que se mantiene las condiciones de riesgo registradas en el DI-15722 de 2021, se reitera a los responsables de la vivienda V1 ubicada en el predio de la KR 7 No. 2 – 50 Este, en el Barrio Santa Rosa de Lima de la Localidad de Santa Fe, garantizar la recomendación de evacuación de la vivienda, hasta tanto se realicen las acciones necesarias que garanticen la funcionalidad y la habitabilidad de dicha edificación, así como la estabilidad del talud de corte con los elementos de contención y manejo de aguas superficiales y subsuperficiales necesarios para evitar los movimientos en masa.
- De igual forma, se reitera a la Alcaldía Local de Santa Fe, desde su competencia, determinar el responsable de talud, ubicado al costado oriental del predio de la Carrera 7 Este No. 2 – 50, del Barrio Santa Rosa de Lima de la Localidad de Santa Fe, con el fin de adelantar obras de

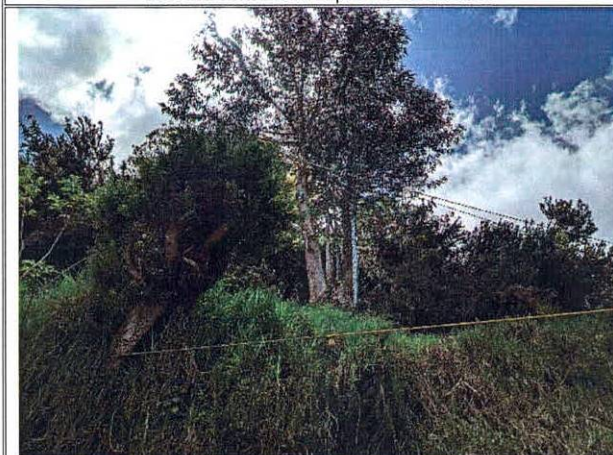
**Fotografía No. 5.** Vista del individuo arbóreo localizado en la parte alta del talud evaluado.

- A la Secretaría Distrital de Ambiente desde el marco de sus competencias adelantar la gestión pertinente con respecto a la valoración del individuo arbóreo localizado en la parte alta del talud, ubicado al costado oriental del predio de la Carrera 7 Este No. 2 – 50, del Barrio Santa Rosa de Lima de la Localidad de Santa Fe, con el fin de evitar una situación de riesgo que comprometa la estabilidad estructural y habitabilidad de las viviendas del sector.

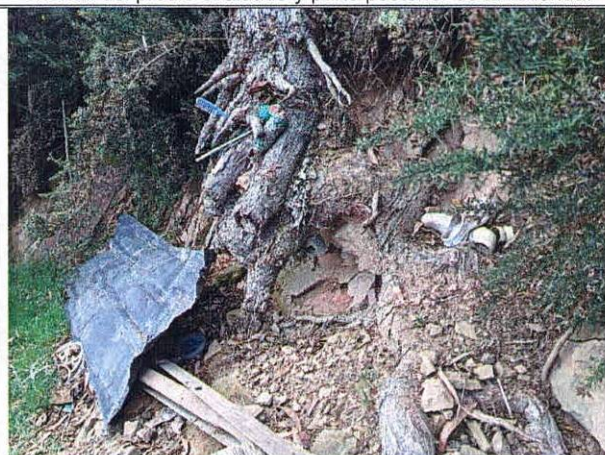
**Fotografía No. 6.** Vista de la zona de las raíces del individuo arbóreo localizado en la parte alta del talud evaluado.
