| | <b>DIAGNÓSTICO TÉCNICO</b> | Código: | <b>CR-FT-42</b> |

**DIAGNÓSTICO TÉCNICO – DI No. 20255**  
**SUBDIRECCIÓN DE ANÁLISIS DE RIESGOS Y EFECTOS DE CAMBIO CLIMÁTICO**  
**GRUPO ASISTENCIA TÉCNICA**  
**EVENTO SIRE No.5430666**

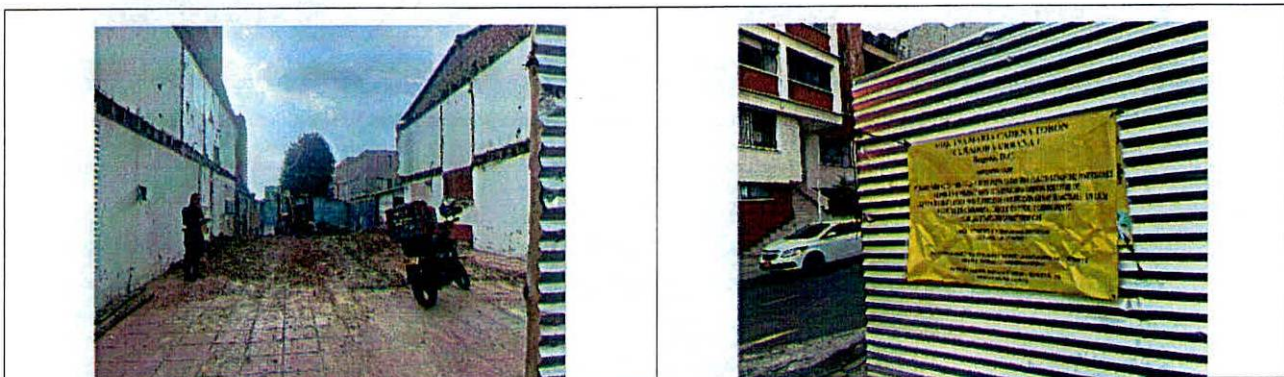
- En el predio P1, se puede observar que se ha culminado por completo el proceso de demolición de la estructura existente (Ver fotografías 1 y 2). Durante la visita técnica, se evidencia que las actividades realizadas generaron el colapso de un muro de cerramiento ubicado entre los predios P1 (al sur) y P2, P3 (al norte), y daño en una estructura de cubierta, (Ver fotografías 3 y 4).

Fotografías 1 y 2. Predio donde se adelantan actividades de demolición para la ejecución de un proyecto urbanístico predio P1.

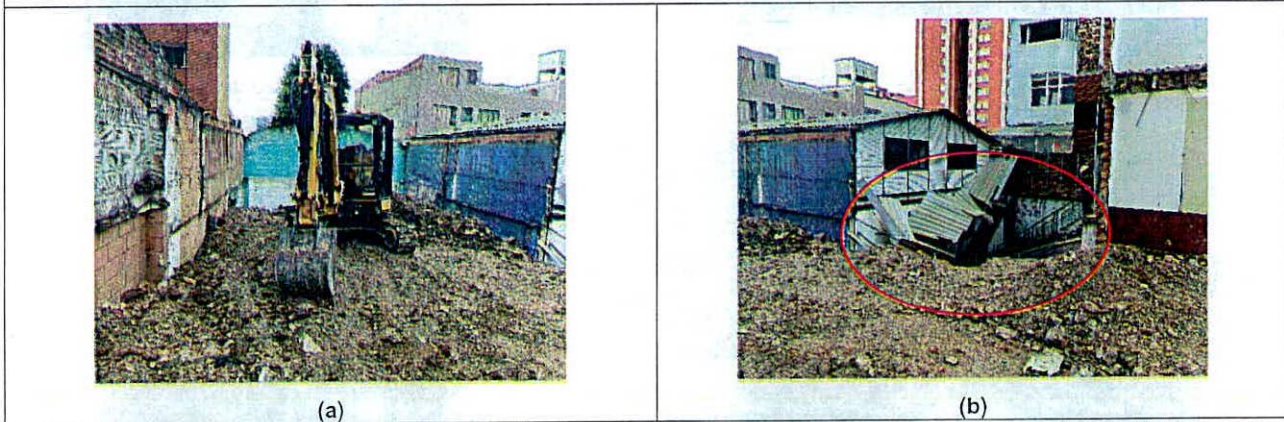
Fotografías 3 y 4. Predio donde se adelantan actividades de demolición para la ejecución de un proyecto urbanístico predio P1 (a) y zona donde se presenta el colapso del muro de cerramiento entre predio P1 y P2 (b).

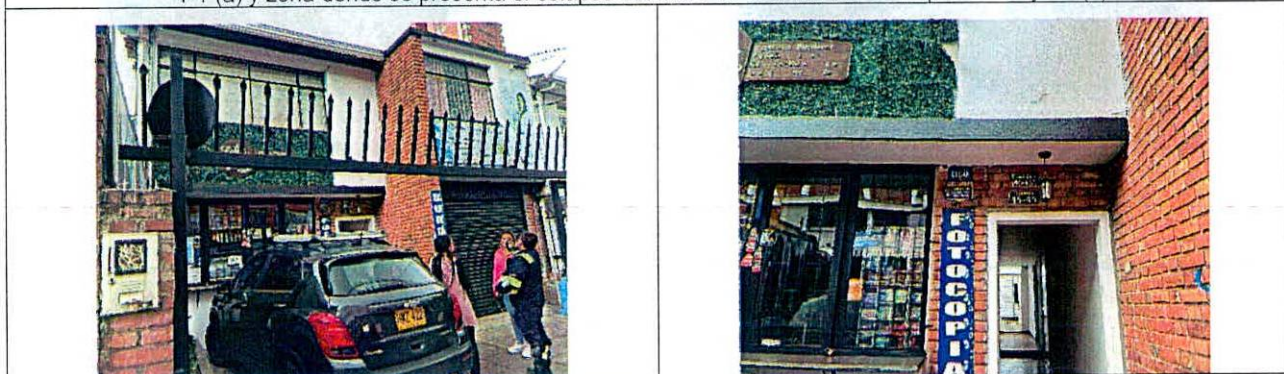
Fotografías 5 y 6. Fachada predio P2.

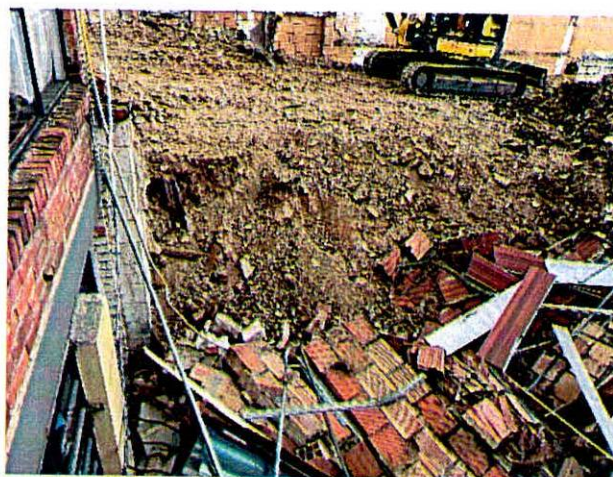
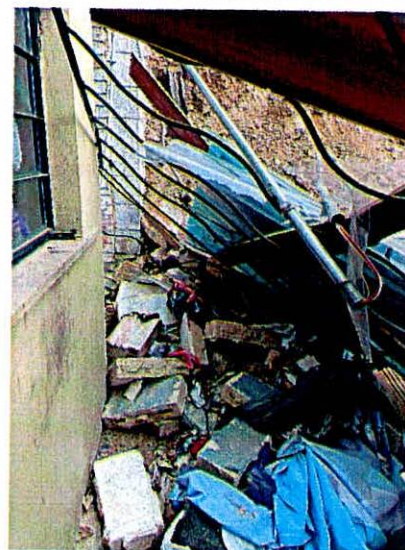
Fotografías 7 y 8. Colapso de muro de cerramiento afectando zona de patio del predio P2 y zona de acceso al predio P3.

- Aumento de los daños identificados en la zona de patio localizada al costado occidental del predio P2 de no implementar las acciones de reparación y/o intervención de los desprendimientos presentados.
- Posible caída de elementos de cubierta del predio P3 de no implementar las acciones de reparación y/o intervención de los desprendimientos presentados.

- A los responsables, encargados y/o propietarios de la construcción emplazada en el predio P2 de la Carrera 6 No.45-47, en el Sector Catastral Pardo Rubio de la Localidad de Chapinero, se recomienda mantener la recomendación de restricción de uso de la zona de patio localizada al costado suroccidental<sup>1</sup>, hasta tanto se implementen las acciones de reparación e intervención de los daños evidenciados, con el objetivo de garantizar condiciones de estabilidad y seguridad de esta. Es Todas las acciones de reparación y/o intervención deberán de ser adelantadas garantizando que se cumplan con los requisitos establecidos en la normativa vigente (NSR-10), con el apoyo de personal idóneo; para la cual se deben tramitar los permisos y licencias respectivas.

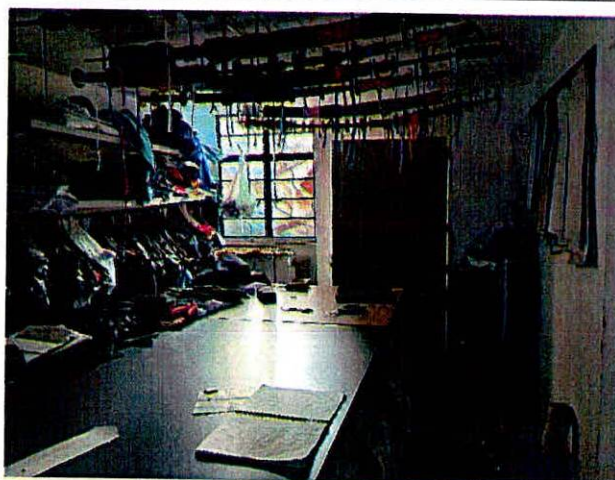
Fotografía 9. Interior a nivel de sótano predio P2.

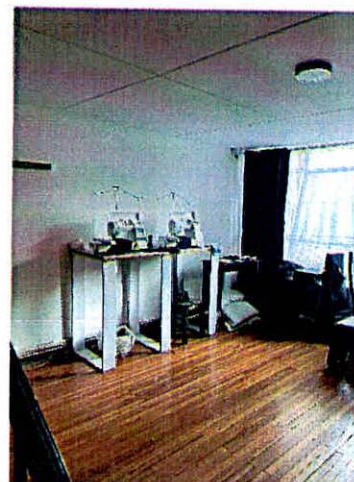
- En el predio P2 se localiza una construcción de dos (02) niveles, un (01) sótano, de uso mixto (residencial y comercial), construida bajo un sistema estructural en mampostería parcialmente confinada, con entepiso en madera (Ver fotografías 5 y 6). La inspección visual se adelanta en compañía de la señora Paola Prieto encargada del inmueble, observando el completo colapso del muro de cerramiento evaluado, todos los mampuestos se encuentran depositados en la zona del patio, (Ver fotografías 7 y 8). Durante la inspección a los demás espacios del inmueble se evidenciaron desniveles en la placa del entepiso (Ver fotografías 9 a la 12).

Fotografía 10. Desniveles en placa de entrepiso predio P2.

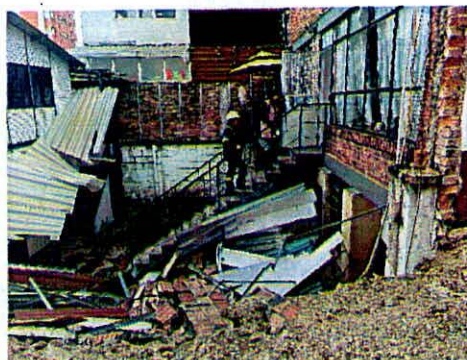
- En el predio P3 se emplaza una construcción de dos (02) niveles, actualmente deshabitada, construida bajo un sistema estructural prefabricado, (Ver fotografía 13). Es importante resaltar que el acceso al inmueble se realiza a través del predio P2. Durante la visita técnica, se observa que, como consecuencia del colapso del muro de cerramiento, la cubierta en voladizo sufrió daños parciales, (Ver fotografía 14).

Fotografía 12. Afectación zona de acceso al predio P3.

- Si bien no fue posible ingresar a la construcción emplazada en el predio P3 de la Carrera 6 No.45-45 Int, en el Sector Catastral Pardo Rubio de la Localidad de Chapinero, dado que actualmente se encuentra deshabitada, sin embargo, desde el exterior se observa que la funcionalidad de la zona de acceso al inmueble se encuentra comprometida por los daños en la estructura de cubierta de voladizo que colapso. Se desconoce el comportamiento de la construcción ante cargas dinámicas (sismo).

- A los responsables, propietarios y/o encargados de la edificación emplazada en el predio P3 de la Carrera 6 No.45-45 Int, en el Sector Catastral Pardo Rubio de la Localidad de Chapinero, se recomienda mantener la restricción de uso de todo el inmueble, hasta tanto se implementen las acciones de reparación e intervención de los daños evidenciados en la zona de patio del predio P1.

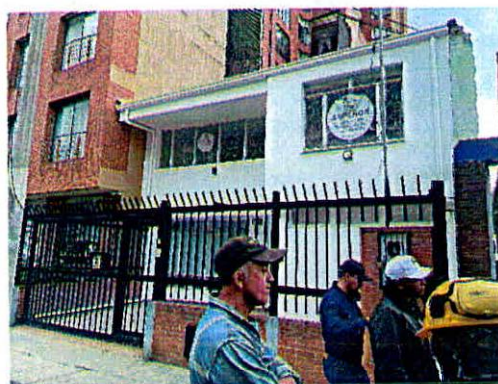
Fotografías 13 y 14. Fachada predio P4.

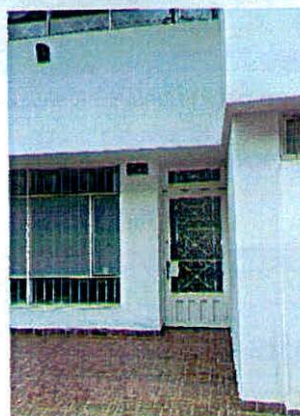
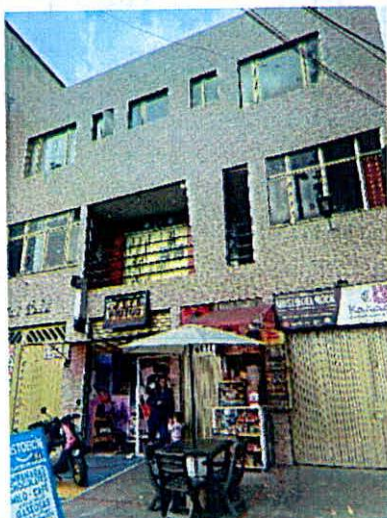
Fotografía 15. Fachada predio P5.

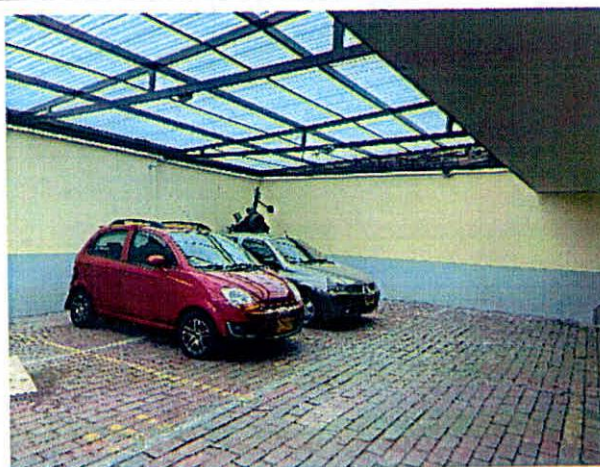
Fotografía 16. Interior primer nivel predio P5.

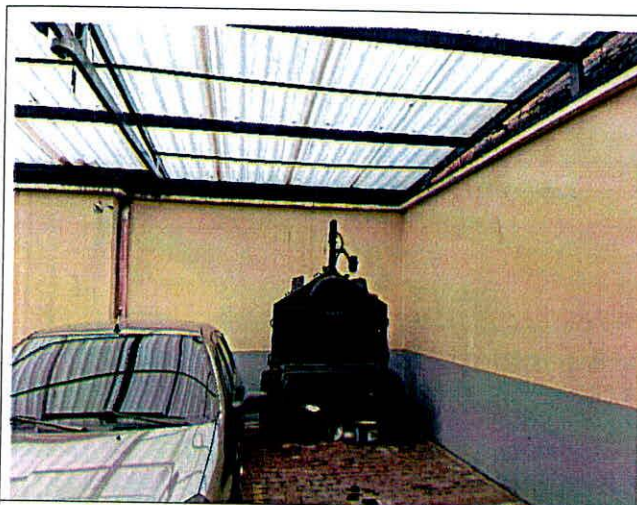
Fotografía 17. Interior primer nivel predio P5.

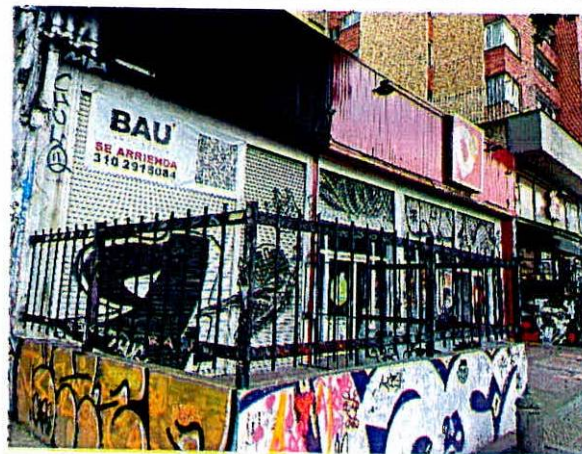
Fotografía 18. Fachada predio P6.
