| | <b>DIAGNÓSTICO TÉCNICO</b> | Código: | <b>CR-FT-42</b> |

**DIAGNÓSTICO TÉCNICO DI-20610**  
**SUBDIRECCIÓN DE ANÁLISIS DE RIESGOS Y EFECTOS DEL CAMBIO CLIMÁTICO**  
**GRUPO ASISTENCIA TÉCNICA**  
**RADICADOS IDIGER 2024ER8149 – 2024ER8155**

| <b>DIRECCIÓN:</b> | P1: CL 11 SUR 25 11<br>P2: CL 13 SUR 24 G 38 | <b>COORDENADAS ÁREA INSPECCIONADA</b> | N: 4° 35' 33.30"<br>O: 74° 06' 06.02" | | |

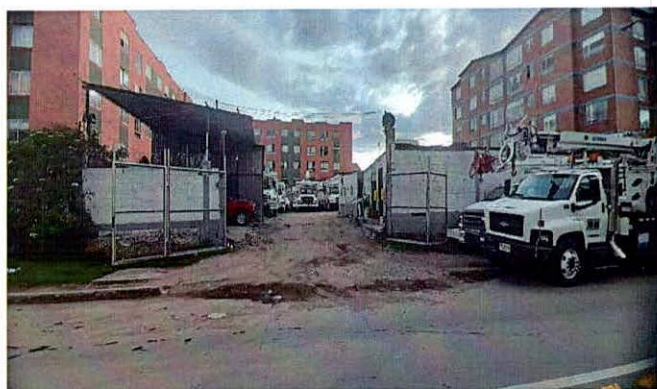
En el predio P1, se ubica un lote con un área cercana a los 730 m<sup>2</sup>, donde no fue permitido el ingreso. Desde el exterior se aprecia que el predio está habilitado como estacionamiento de grúas con brazo telescópico para trabajos en altura de redes eléctricas. El predio se encuentra cerrado por su costado frontal sobre la Calle 11 Sur mediante un muro en mampostería parcialmente confinada. El predio cuenta con una construcción pequeña habilitada como área de administración, construida en mampostería simple con cubierta en tejas de fibrocemento (ver fotografía 1).

**Fotografía 1.** Vista de la fachada del predio P1.

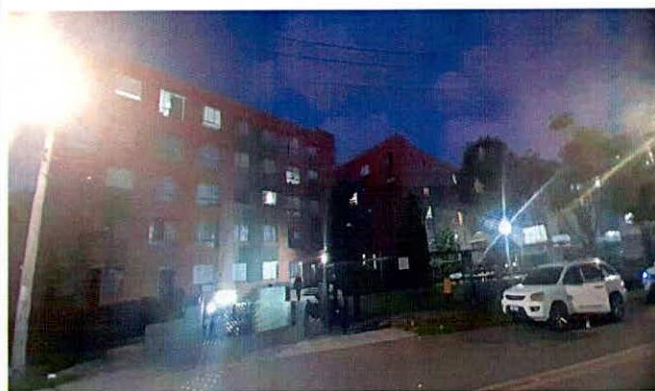
**Fotografía 2.** Vista de la fachada del predio P2.

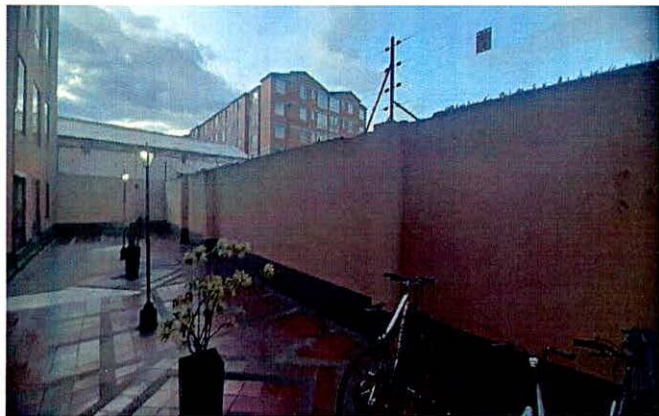
**Fotografía 3.** Cerramiento del primer nivel del predio P2, colindante con el predio P1.

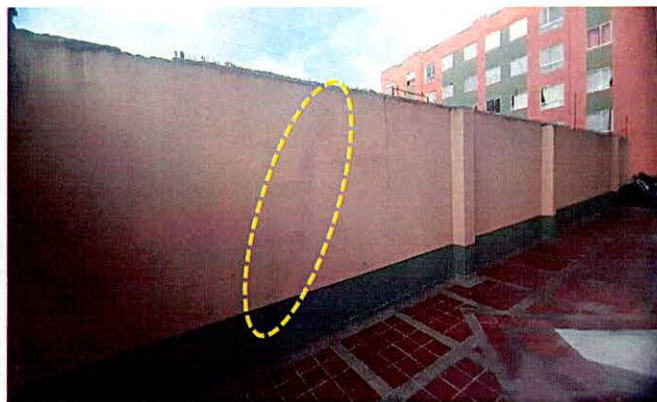
Es posible que las afectaciones observadas en el muro de cerramiento del primer nivel del Conjunto Residencial Santa Isabel del Restrepo ubicado en el predio P2, en el costado noroccidental, estén relacionadas con deficiencias constructivas ante el confinamiento parcial de estos muros; además, la afectación observada en el costado nororiental al parecer fue producto del impacto de uno de los vehículos que se estacionan en el predio P1.

**Fotografía 4.** Fisura diagonal observada en el tramo de cerramiento del costado suroccidental del primer nivel del predio P2.

A la administración, consejo de copropietarios y propietarios del Conjunto Residencial Santa Isabel del Restrepo, ubicado en el predio de la Calle 13 Sur No. 25 G – 38 (P2), en el Sector Catastral Restrepo Occidental de la Localidad Antonio Nariño, adelantar las acciones de reparación de los daños observados en los muros de cerramiento que son colindantes con el predio de la Calle 11 Sur No. 25 – 11 (P1), con el apoyo de personal idóneo, con los análisis técnicos requeridos, bajo la normatividad vigente y tramitando los permisos y/o licencias de ser el caso. Lo anterior con el propósito de garantizar durante la vida útil del inmueble las condiciones más adecuadas para su uso.

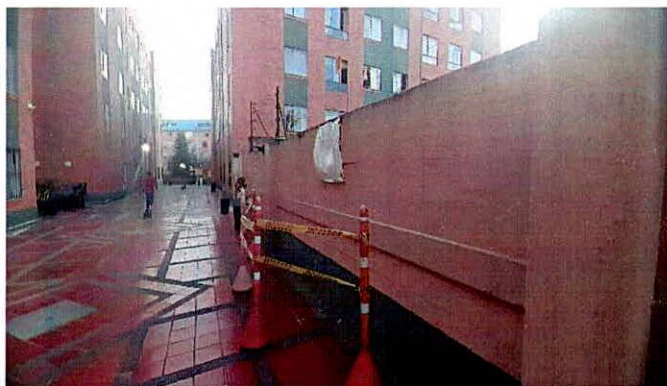
**Fotografía 5.** Cerramiento del primer nivel del predio P2, colindante con el predio P1.

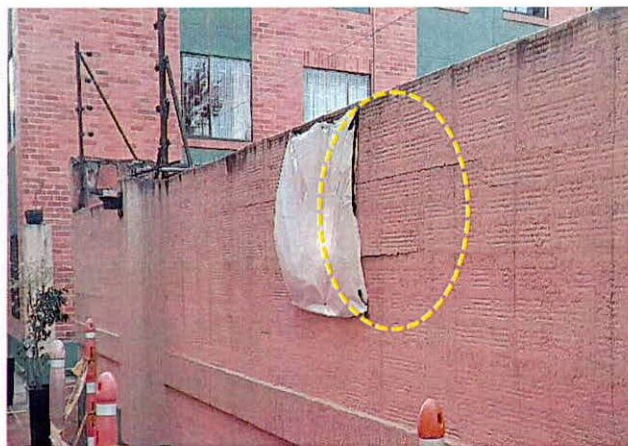
**Fotografía 6.** Fisuras horizontales observadas en el tramo de cerramiento del costado nororiental del primer nivel del predio P2.

Al responsable y/o los responsables del inmueble ubicado en el predio de la Calle 11 Sur No. 25 – 11 (P1), en el Sector Catastral Restrepo Occidental de la Localidad Antonio Nariño, en el caso de no existir restricciones y/o condicionamientos, adelantar acciones que impidan que durante las maniobras de estacionamiento de vehículos y de cargue y descargue de postes, se presenten situaciones que puedan generar afectaciones tanto al interior del predio como hacia el inmueble del predio de la Calle 13 Sur No. 24 G – 38.

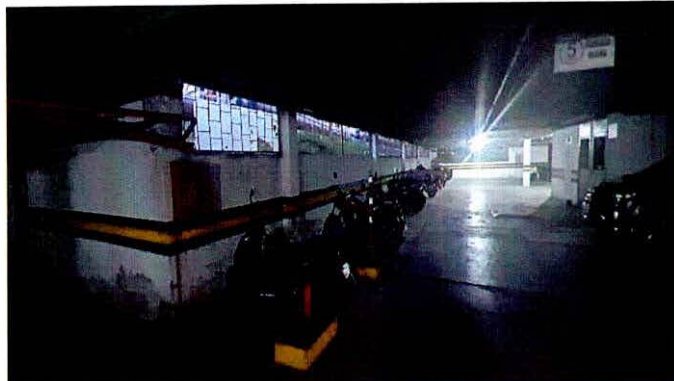
**Fotografía 7.** Cerramientos del predio P2 a nivel de sótano en zona colindante con el predio P1

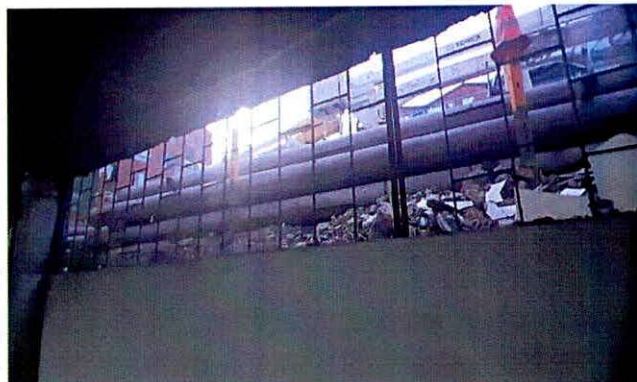
A nivel de sótano del predio P1, en la zona colindante con el predio P2, se evidencia que el conjunto residencial se encuentra cerrado con muros en mampostería con algunos ventanales con rejas en carpintería metálica que, permiten observar parte del suelo de estacionamiento del predio P1, algunos de los vehículos estacionados y el almacenamiento de postes en concreto en cercanías del cerramiento mencionado; muros en los cuales se apreciaron huellas de humedad y deterioro de acabados (ver fotografías 7 a 10). De acuerdo con lo manifestado por quienes atienden la inspección técnica en el predio P1, el suelo del predio P2, corresponde a un relleno sin medidas de confinamiento y sistemas para drenaje de aguas; además que parte del terreno está en contacto con el cerramiento de esta zona.

**Fotografía 8.** Vista de almacenamiento de postes y suelo en el predio P1, a través de ventanal en muros de sótano del predio P2

Al responsable y/o los responsables del inmueble ubicado en el predio de la Calle 11 Sur No. 25 – 11 (P1), en el Sector Catastral Restrepo Occidental de la Localidad Antonio Nariño, en el caso de no existir restricciones y/o condicionamientos, adelantar intervenciones orientadas al confinamiento y drenaje de aguas de escorrentía superficial y subsuperficial, tendientes a garantizar la estabilidad del terreno conforma el estacionamiento de vehículos; acciones que se deberán desarrollar con el apoyo de personal idóneo, con los análisis técnicos requeridos que contemplen entre otras las cargas que actualmente se presentan en el terreno, bajo la normatividad vigente y tramitando los permisos y/o licencias de ser el caso.

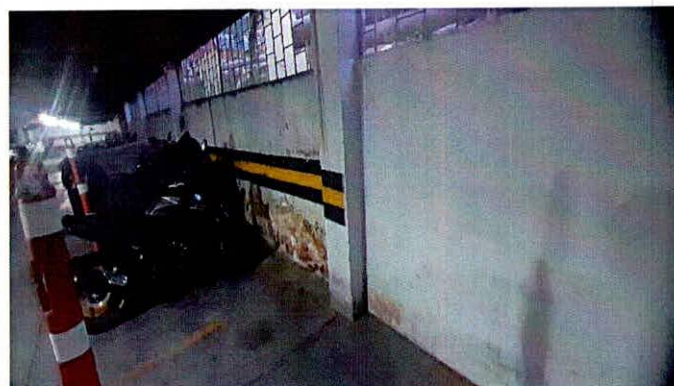
En cuanto a las humedades y deterioro de acabados observadas en los muros de cerramiento del sótano del Conjunto Residencial Santa Isabel del Restrepo ubicado en el predio P2, colindantes con el predio P1, es posible que estén asociadas con filtraciones de agua procedentes del terreno del predio P1.

**Fotografía 9.** Cerramientos del predio P2 a nivel de sótano en zona colindante con el predio P1, con presencia de humedad y deterioro de acabados.

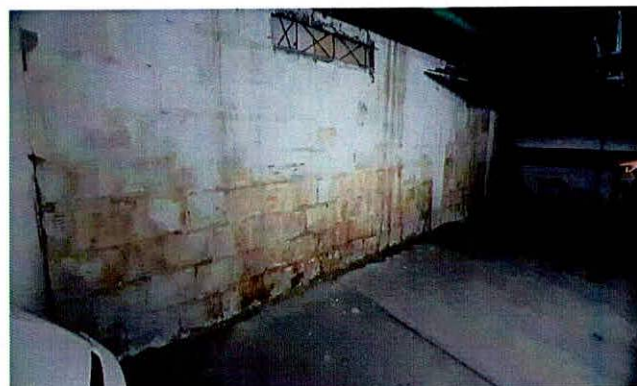
**Fotografía 10.** Cerramientos del predio P2 a nivel de sótano en zona colindante con el predio P1, con presencia de humedad y deterioro de acabados.
