**DIAGNÓSTICO TÉCNICO – DI-11848**  
**SUBDIRECCIÓN DE ANÁLISIS DE RIESGOS Y EFECTOS DE CAMBIO CLIMÁTICO**  
**GRUPO ASISTENCIA TÉCNICA**  
**RADICADO IDIGER 2018ER9019**

| <b>DIRECCIÓN:</b> | Calle 28 Sur No. 21-19 | <b>COORDENADAS</b> | X: 96431.73 |

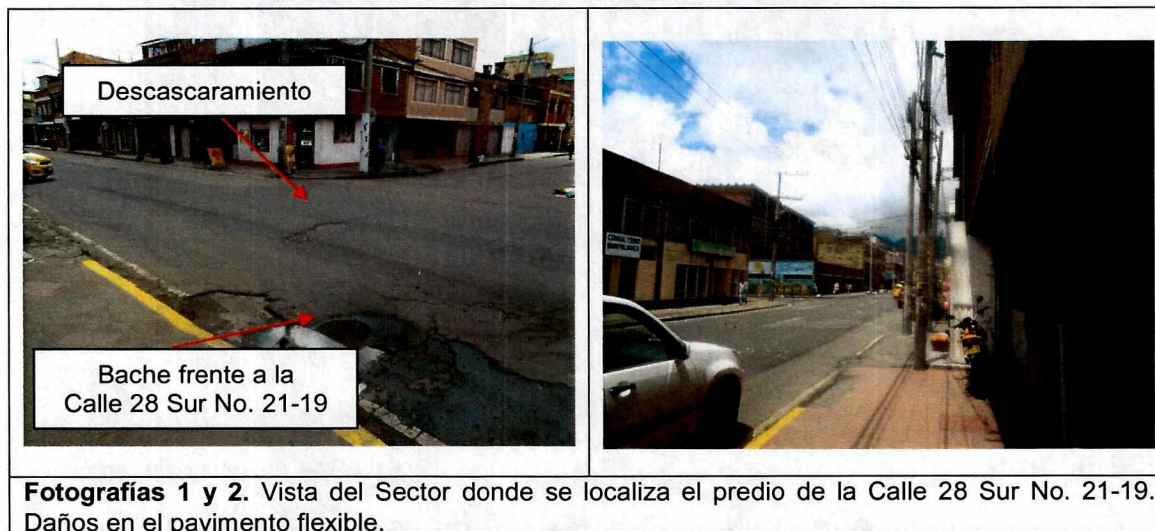
En el sector de la Calle 28 Sur, entre Carreras 21 y 21A, se observa un tramo vial en pavimento flexible afectado por fisuras de borde, fisuras longitudinales, fisuras en bloque, descascaramiento, piel de cocodrilo y baches, daños que en la actualidad no comprometen la funcionalidad del tramo (ver Fotografías 1, 2 y 3). Específicamente, frente al predio de la Calle 28 Sur No. 21-19 se observa el descascaramiento de la carpeta asfáltica y un bache lleno de agua (ver Fotografías 1 y 4).

- A la Unidad Administrativa Especial de Mantenimiento y Rehabilitación Vial y a la Dirección Técnica de Mantenimiento del IDU, desde sus competencias, realizar el mantenimiento del tramo vial localizado en la Calle 28 Sur, entre Carreras entre 21 y 21A, esto con el fin de garantizar las condiciones adecuadas para su uso.

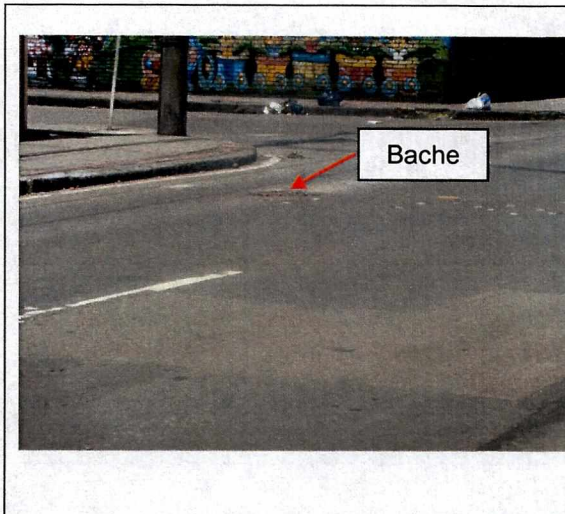
**Fotografía 3.** Bache en el pavimento flexible, a la altura de la Calle 28 Sur con Carrera 21.

- Al Instituto de Desarrollo Urbano – IDU, desde su respectiva competencia evaluar la capacidad de la estructura del pavimento, para absorber las cargas impuestas por el tránsito de vehículos que actualmente transitan por el sector la Calle 28 Sur, entre Carreras entre 21 y 21A, de manera que, no se transfieran esfuerzos adicionales al suelo de cimentación de las viviendas adyacentes.

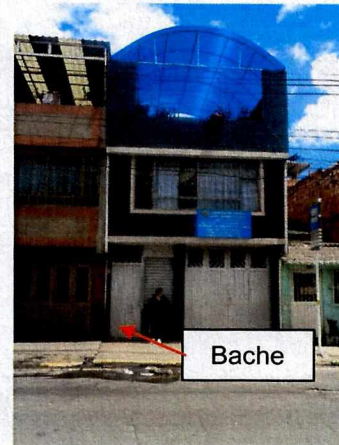
Se realizó inspección visual a este predio, donde se emplaza una edificación de edificación de dos niveles y terraza, construida en mampostería parcialmente confinada, con placas de entepiso en concreto reforzado, y cubierta liviana en tejas de policarbonato apoyadas sobre elementos metálicos

**Fotografía 4.** Vivienda ubicada en la Calle 28 Sur con Carrera 21.

- Al responsable y/o responsables del predio de la Calle 28 Sur No. 21-19, Sector Catastral Quiroga I de la Localidad Rafael Uribe Uribe, implementar acciones para el mantenimiento y/o mejoramiento de la edificación, garantizando que se cumplan los requerimientos establecidos en la normatividad vigente, con el ánimo de garantizar durante la vida útil, las condiciones más adecuadas para su uso.

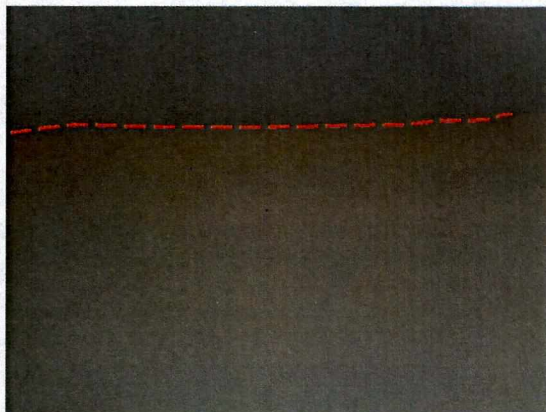
(ver Fotografía 4). En la vivienda se observaron algunas fisuras entre la placa de contrapiso del segundo nivel y un muro perimetral, así como algunas fisuras longitudinales en uno de los muros del costado sur de la edificación, cerca de la ventana del segundo nivel (ver Fotografías 5 y 6). Segundo. De acuerdo con lo manifestado por la persona que atiende la visita, cuando transitan vehículos pesados se presentan vibraciones en la edificación, situación que no fue posible corroborar durante la visita técnica; sin embargo, no se descarta que estas vibraciones estén ocurriendo.

**Fotografía 5.** Fisuras entre la placa de contrapiso y el muro perimetral.

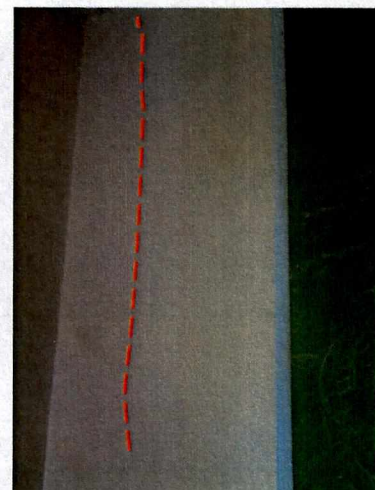
**Fotografía 6.** Fisuras longitudinales en el muro sur de la vivienda, cerca de la ventana del segundo nivel.
