| | <b>DIAGNÓSTICO TÉCNICO</b> | Código: | <b>CR-FT-42</b> |

**DIAGNÓSTICO TÉCNICO - DI-20640**  
**SUBDIRECCIÓN DE ANÁLISIS DE RIESGOS Y EFECTOS DE CAMBIO CLIMÁTICO**  
**GRUPO ASISTENCIA TÉCNICA**  
**RADICADO IDIGER No. 2024ER9263**

## 2. ALCANCE

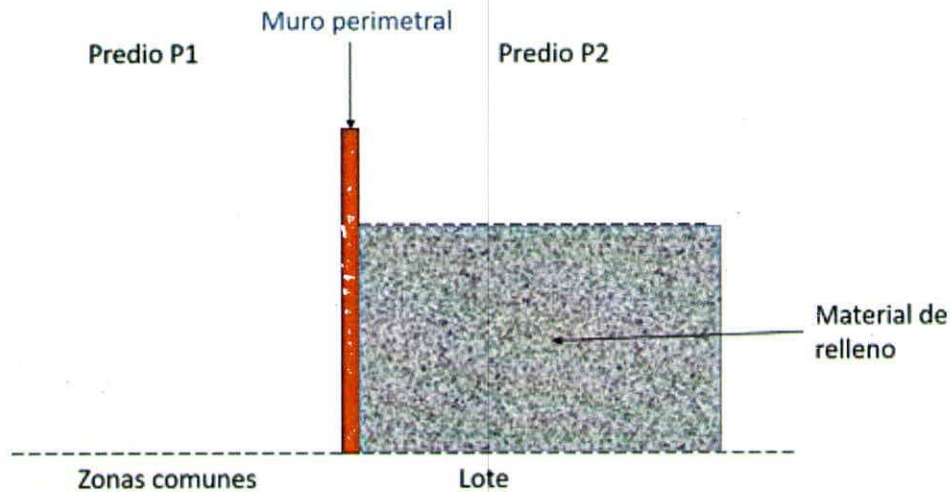
Desde el exterior del predio P2, se identifica la estructura del muro de cerramiento perimetral de la edificación de P1, donde se aprecia que el nivel de la rasante del terreno de P2 con relación al nivel de la edificación de P1, se encuentra a un nivel superior; donde al parecer se ha dispuesto de material de relleno para la nivelación del terreno, dicho relleno tiene un espesor de aproximadamente 1.5m y posiblemente actúa como filtro facilitando el flujo de agua superficial hacia el costado oriental del sótano de P1, (ver Fotografías 12 a 15 e Imagen 1).

Imagen 1. Perfil de la situación identificada en el sector evaluado Sección A-A'

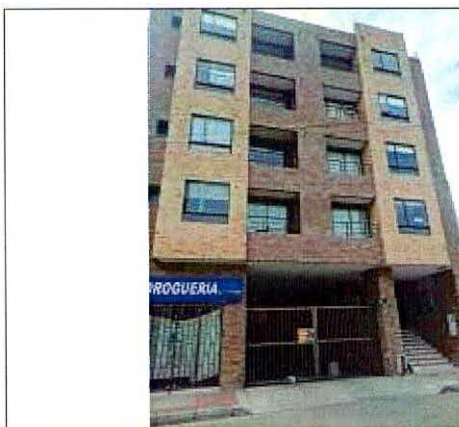
En el predio P1, se emplaza el Edificio Kolina de Santa Inés, correspondiente a 2 torres de apartamentos de cinco (5.0) niveles cada una y 1 sótano de parqueaderos, edificaciones que se encuentran construidas bajo sistema estructural en mampostería confinada, con placas de entrepiso en concreto reforzado, (ver Fotografías 1 y 2).

Fotografía 2. Fachada principal del Edificio Kolina de Santa Inés en el predio P1.

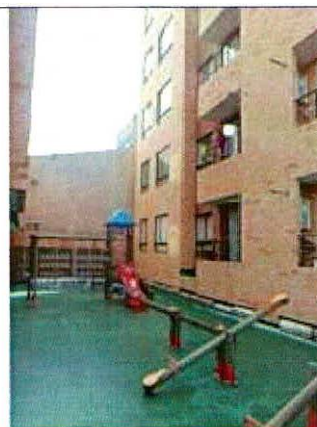
Fotografía 2. Interior del predio P1

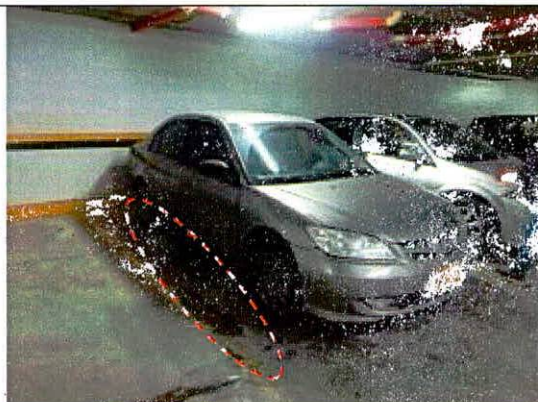
La visita de verificación se realiza en compañía de la señora Jacqueline García, administradora de la copropiedad. En la inspección realizada al interior del sótano de parqueaderos, se identifican filtraciones de agua en la base de los muros perimetrales y sectores contiguos del costado oriental, donde se observa que, sobre los muros se ha implementado como medida aparentemente estética láminas en PVC por la empresa constructora, de acuerdo con lo manifestado por la persona que atiende la visita, (ver Fotografías 3 a 6), situación que con base en la inspección visual no es posible precisar.

- Daños en las redes de recolección, captación y disposición de agua superficial y subsuperficial de acueducto y/o alcantarillado del costado occidental del predio P2 de la AK 7 190 53 y/o carencia de estas.
- Carencia de estructuras de recolección y disposición de aguas superficiales y subsuperficiales en el costado oriental del sótano de parqueaderos del Edificio Kolina De Santa Inés y/o daño en las redes al interior del inmueble.

**Fotografía 3.** Filtraciones de agua en la base de los muros perimetrales del costado oriental del sótano.

- A los responsables del Edificio Kolina de Santa Inés en el predio P1 de la KR 8 190 52 en el Barrio Tibabita de la localidad de Usaquén, adelantar las acciones de mantenimiento (preventivo/correctivo) de los elementos estructurales y no estructurales que conforman el inmueble: zonas comunes y sótanos de parqueaderos localizados en el costado oriental de la edificación, así como la verificación de las redes de acueducto y alcantarillado al interior del predio, incluidos los sistemas de drenaje para el manejo de agua de escorrentía superficial, para que de ser necesario se implementen las medidas para su rehabilitación. Esto con el fin de que se garantice el buen comportamiento de las edificaciones frente a cargas normales de servicio durante su vida útil, acciones que deben adelantarse con el

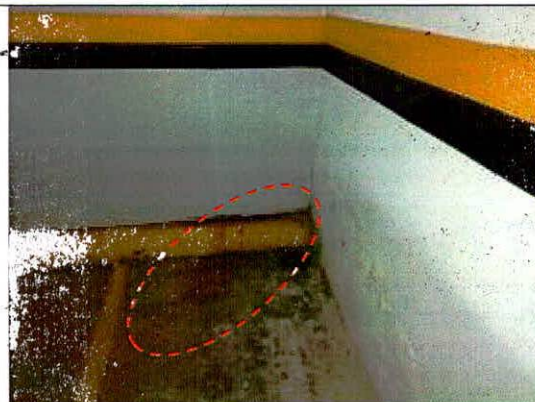
**Fotografía 4.** Filtraciones de agua en la base de los muros perimetrales del costado oriental del sótano

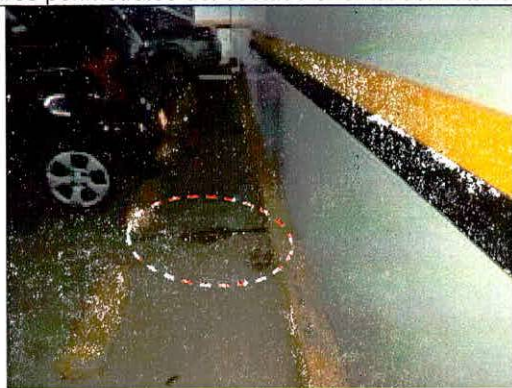
**Fotografía 5.** Filtraciones de agua en la base de los muros perimetrales del costado oriental del sótano

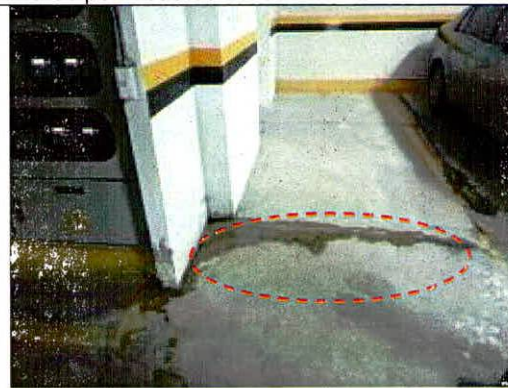
**Fotografía 6.** Filtraciones de agua en la base de los muros perimetrales del costado oriental del sótano

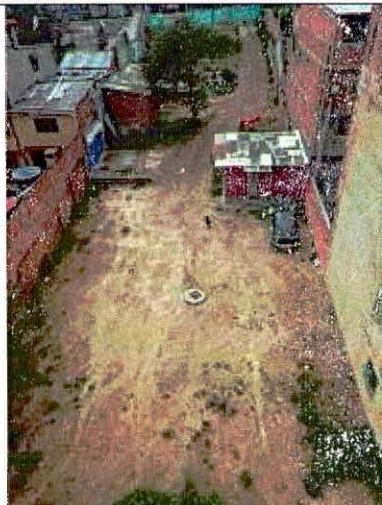
La persona que atiende la visita manifiesta que las filtraciones de agua posiblemente provengan del predio contiguo P2 correspondiente a un lote, que de acuerdo con la petición en dicho predio se construyó un relleno antrópico con el fin de nivelar el terreno para habilitarlo como parqueadero y el relleno en consideración se encuentra recostado hacia los muros de cerramiento perimetral que colindan con la edificación P1, (ver Fotografías 7 y 8; Figura 1).

**Fotografía 7.** Condiciones generales de P2 visto desde P1.

- A los responsables del predio P2 de la AK 7 190 53 del Barrio Tibabita de la localidad de Usaquén, adelantar las acciones de mantenimiento (preventivo/correctivo), realizar la verificación de las redes hidrosanitarias y estructuras de captación al interior del inmueble, e implementar las acciones de reparación o mejoramiento a que haya lugar con el propósito de evitar los riesgos asociados, teniendo en cuenta que en la inspección llevada a cabo por parte del IDIGER en el predio P1 se identificaron filtraciones de agua en la zona colindante del costado oriental del predio donde se localiza el sótano de parqueaderos, que posiblemente se podría asociar con fugas o escapes de las redes hidrosanitarias o estructuras de almacenamiento y/o captación.

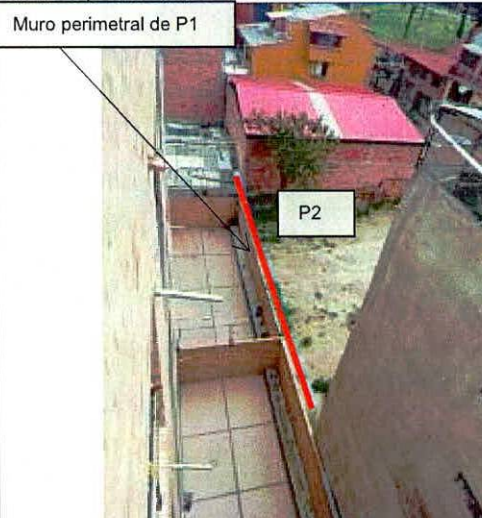
**Fotografía 8.** Vista del relleno antrópico de P2 y muro perimetral de P1.
