**DIAGNÓSTICO TÉCNICO - DI- 20532**  
**SUBDIRECCIÓN DE ANÁLISIS DE RIESGOS Y EFECTOS DE CAMBIO CLIMÁTICO**  
**GRUPO ASISTENCIA TÉCNICA**  
**EVENTOS SIRE No. 5432546**

| <b>FECHA:</b> | 12 de abril de 2024 | <b>HORA:</b> | 12:00 | <b>VIGENCIA:</b> Temporal mientras no se modifique significativamente las condiciones físicas del sector |

| <b>DIRECCIÓN:</b> | KR 7B Este 9A 25 | <b>COORDENADAS<br/>AREA INSPECCIONADA</b> | | X:101352.78 Y: 993904.35 | | | |

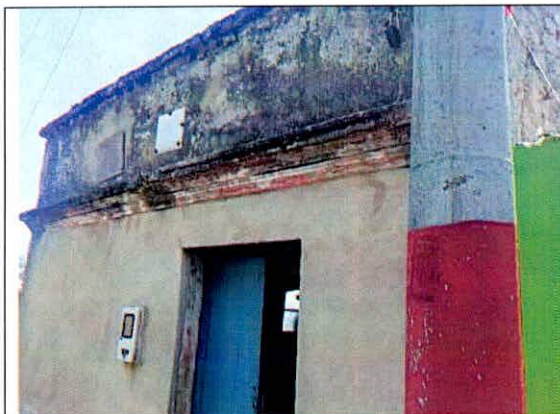
En el predio de la KR 7B Este 9A 25, se emplaza una edificación de uso residencial, de un nivel, construida en mampostería no reforzada, con cubierta en teja de arcilla cocida y cielo raso en material de recuperación, con una distribución al interior así: Una habitación hacia el costado frontal; y hacia el costado posterior la unidad sanitaria y la cocina de la vivienda, (ver Fotografía 1 y 2).

**Fotografía 1.** Fachada principal del predio evaluado.

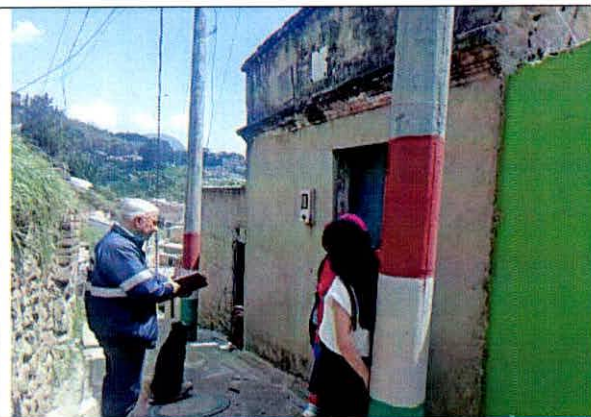
**Fotografía 2.** Identificación de la edificación que se emplaza en el predio evaluado.

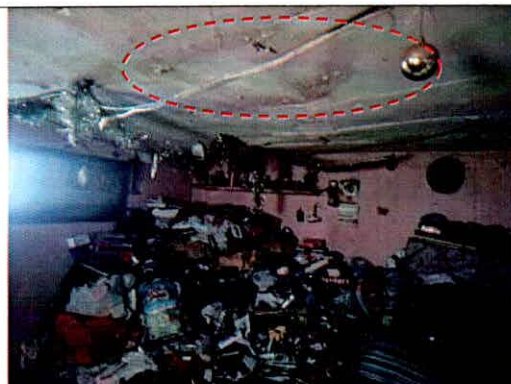
Se realiza la verificación de las condiciones generales de la edificación donde se evidencia ausencia de mantenimiento generalizado de la vivienda, identificando en varios sectores del inmueble daños en los elementos de cieloraso correspondientes a deformaciones y agrietamientos de la placa de cubierta, así como filtraciones y manchas de humedad en los elementos de cieloraso; donde se

exhiben varios sectores de la cubierta con potencialidad de colapso, en particular en la zona donde se localiza la habitación y cocina del inmueble, (ver Fotografías 3 a 7 ).

- Los daños identificados en la edificación correspondiente al deterioro de los elementos de cielorraso correspondientes con filtraciones de agua y humedad de la placa de cubierta, deformaciones y agrietamiento de la misma pueden ser causados debido a la vetustez de la edificación, deficiencias constructivas así como a la falta de mantenimiento preventivo y/o correctivo de la vivienda.

**Fotografía 3.** Daños en los elementos de cielo raso al interior de la vivienda. (Filtraciones y deformaciones de la placa de cubierta),

- Conforme a lo dispuesto en el Código de Construcción para Bogotá D.C. (Acuerdo 20 de 1995), donde se establece que es obligación de los propietarios y/o responsables de los inmuebles propiciar y efectuar el adecuado mantenimiento de sus instalaciones, se recomienda a los responsables de la KR 7B Este 9A 25, en el Barrio Julio César Turbay Ayala de la localidad de Santa Fe, adelantar acciones de mantenimiento (preventivo/correctivo) de los elementos estructurales y no estructurales de la edificación, con el fin de que se garantice el buen comportamiento de esta frente a cargas normales de servicio durante su vida útil, incluido la reparación de los daños evidenciados en la visita técnica, acciones que deben adelantarse con personal idóneo y profesional, para lo cual se deben tramitar los permisos y licencias respectivos.

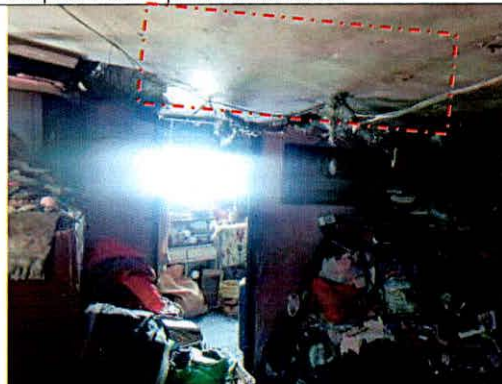
**Fotografía 4** Daños en los elementos de cielo raso y deformaciones de la placa de cubierta de la vivienda evaluada.

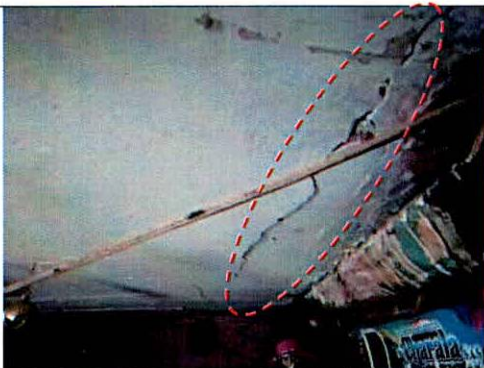
| <b>Fotografía 5.</b> Agrietamientos y deformaciones en la placa de cubierta de la edificación. | <b>Fotografía 6.</b> Agrietamientos y deformaciones en la placa de cubierta de la edificación. |

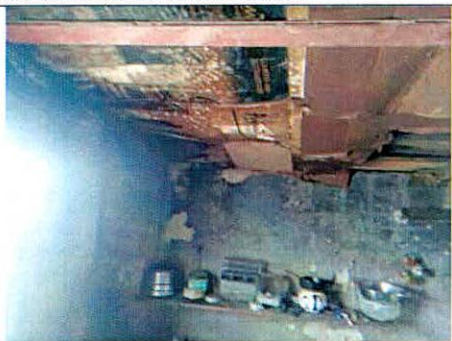
| <b>Fotografía 7.</b> Elementos de cielo raso con posibilidad caída hacia la zona donde se localiza la cocina de la vivienda evaluada. | <b>Fotografía 8.</b> Daños en la placa de contrapiso donde se localiza la unidad sanitaria de la vivienda. |

- Al responsable y/o responsables del predio de la KR 7B Este 9A 25, en el Barrio Julio César Turbay Ayala de la localidad de Santa Fe, acoger la recomendación de evacuación de la

vivienda, hasta tanto se realicen las acciones de mitigación de los riesgos evidenciados en el inmueble, recomendación impartida mediante el Formato 12575 del 12 de abril de 2024.

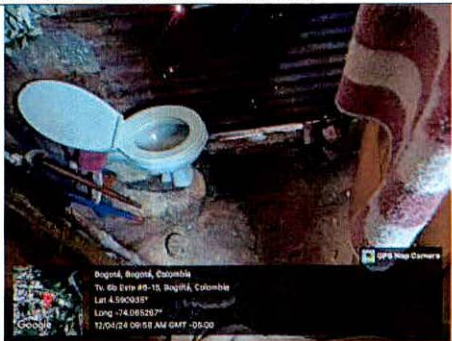
Hacia el costado posterior del inmueble, se identifica pérdida de verticalidad de la zona del baño y separación de la placa contra piso, respecto a los muros de cerramiento de la vivienda, dicha zona corresponde a una ampliación de la estructura principal de la edificación al interior del predio, construida en material de recuperación que carece de elementos de amarre, la cual presenta riesgo de colapso en la actualidad, (ver Fotografía 8 a 10).

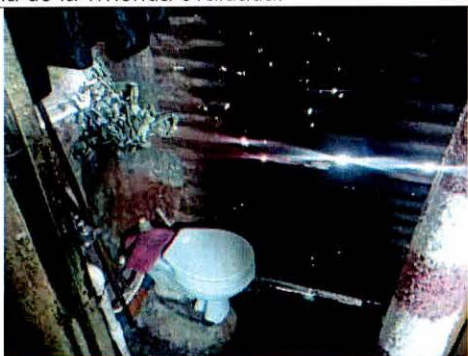
| <b>Fotografía 9.</b> Daños en los elementos de tejado del costado posterior de la vivienda evaluada | <b>Fotografía 10.</b> Daños en los elementos de tejado del costado posterior de la vivienda evaluada. |
