| | <b>DIAGNÓSTICO TÉCNICO</b> | | Código: | <b>CR-FT-42</b> |

**DIAGNÓSTICO TÉCNICO – DI-20040**  
**SUBDIRECCIÓN DE ANÁLISIS DE RIESGOS Y EFECTOS DE CAMBIO CLIMÁTICO**  
**GRUPO ASISTENCIA TÉCNICA**  
**EVENTO SIRE 5424642**

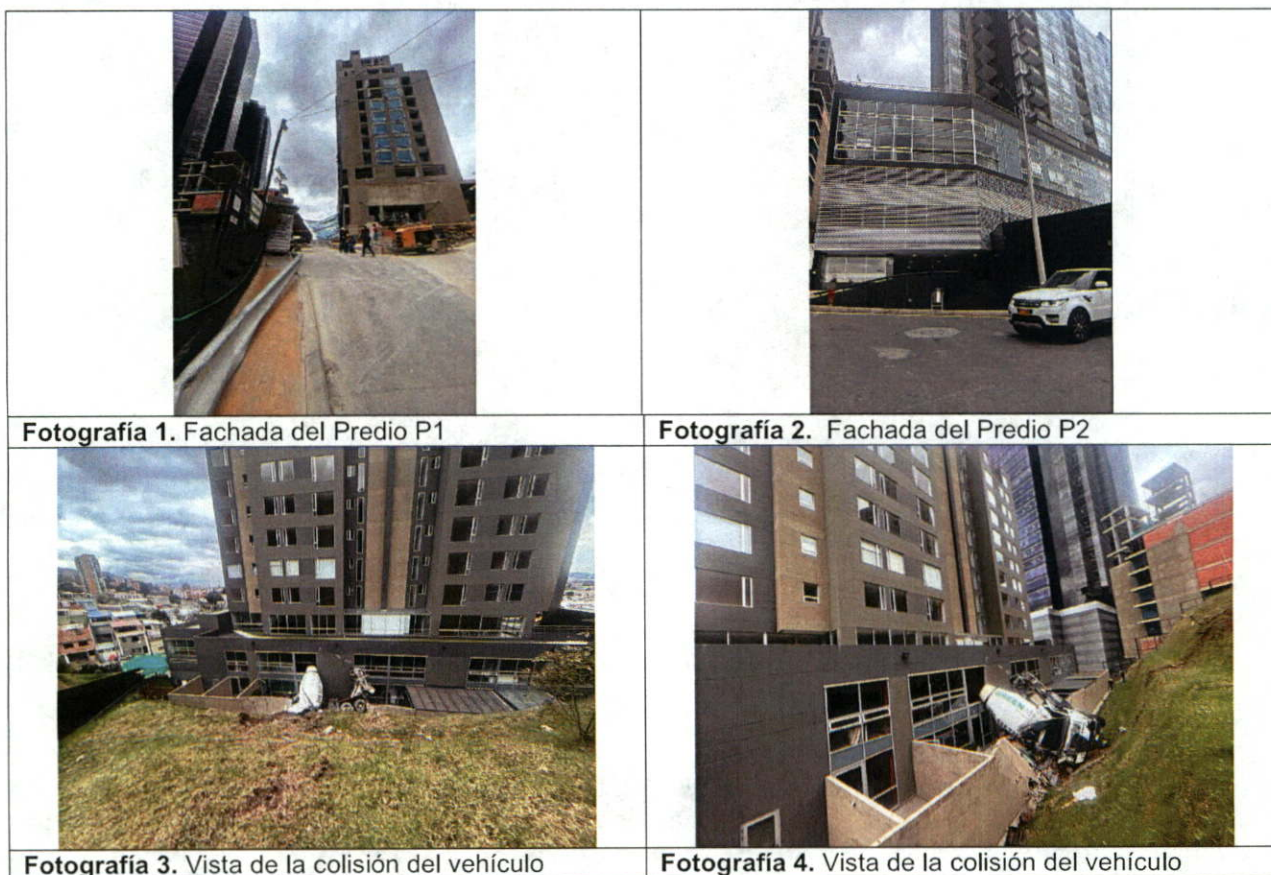
El predio P1 se ubica en la parte alta de una ladera, corresponde a un lote en proceso de construcción de torres de apartamentos de trece pisos aproximadamente; el predio P2 ubicado en la parte baja de la ladera, corresponde a una edificación construida en pórticos de concreto de 12 pisos entre vivienda y oficinas, estas últimas ocupan los dos primeros niveles (ver fotografías 1 y 2)

El evento de emergencia se activa debido a que en horas de la mañana se presentó la colisión de un vehículo de carga pesada (volqueta), proveniente de la obra que se está ejecutando en el predio P1, el cual impactó sobre la zona de oficinas del predio P2, afectando principalmente el muro de cerramiento y muro perimetral de las oficinas 115 a 119, (ver fotografías 3 a 6). No se evidencian daños adicionales en la estructura de la edificación

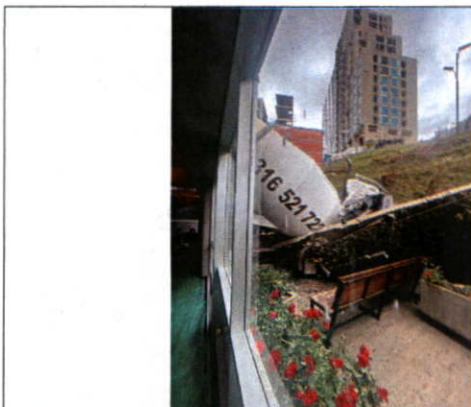
**Fotografía 5.** Vista desde las oficinas afectadas

- Al responsable y/o responsables del predio de la P2: Avenida Carrera 7 No. 155 – 80 In 7, en el sector catastral Bosques de Pino III de la Localidad de Usaquén, acoger la recomendación de restricción de uso de las oficinas 115 a 119, hasta tanto se implementen las acciones de reparación de los muros perimetrales y de cerramiento de estas, que garanticen su estabilidad y funcionalidad

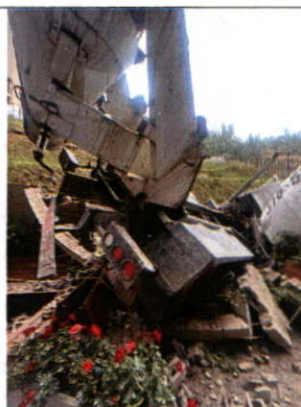
**Fotografía 6.** Vista desde las oficinas afectadas
