**DIAGNÓSTICO TÉCNICO – DI No. 16703**  
**SUBDIRECCIÓN DE ANÁLISIS DE RIESGOS Y EFECTOS DE CAMBIO CLIMÁTICO**  
**GRUPO ASISTENCIA TÉCNICA**  
**RADICADO IDIGER 2021ER16352**

| <b>DIRECCIÓN:</b> | Carrera 16 No. 40 A - 45 | <b>COORDENADAS</b> | X: 100802.45 Y: 103728.64 | | |

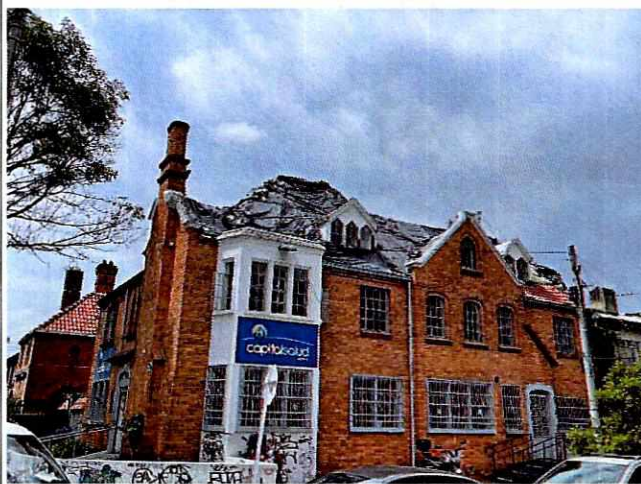
**Fotografía 1.** Vista general del predio ubicado en el Sector Catastral La Magdalena de la Localidad de Chapinero.

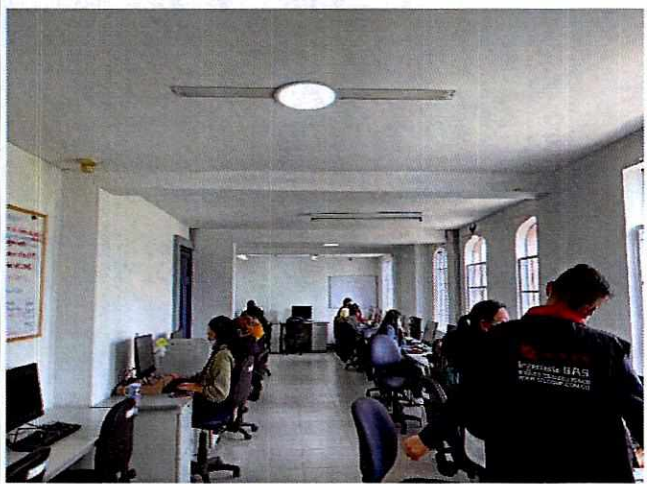
**Fotografía 2.** Estructura del predio evaluado que se encuentra buenas condiciones.

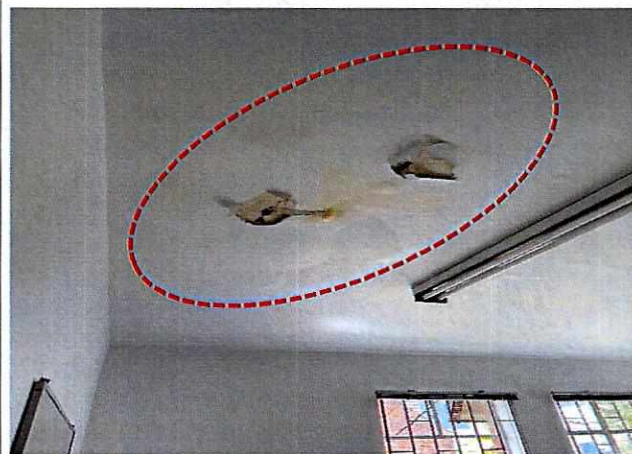
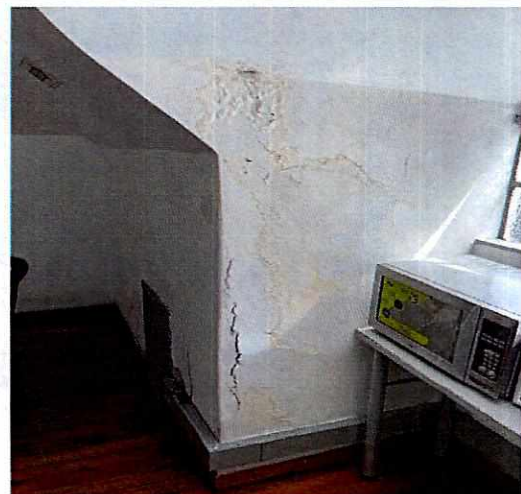
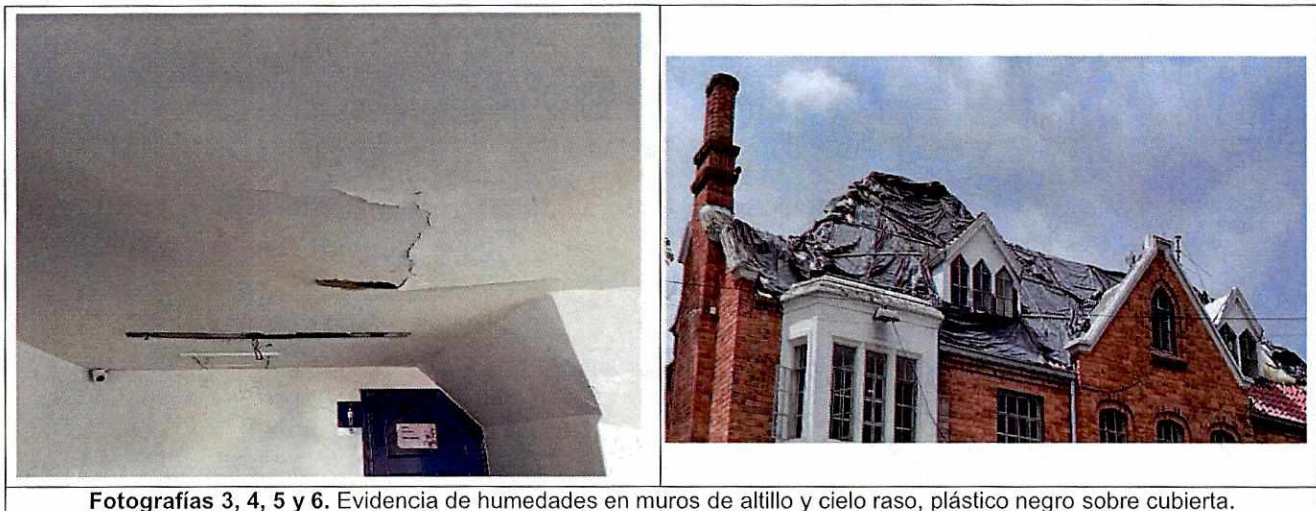
El predio evaluado, corresponde a una sede de Capital Salud EPS-S, conformado por una estructura de dos (02) niveles y un attillo, construido bajo un sistema estructural en mampostería confinada y placa de entepiso en losa maciza en concreto reforzado (ver fotografía 2). La profesional SST de Capital Salud EPS-S manifiesta su preocupación por los daños que se encuentran en el attillo de la edificación evaluada, para lo que se realiza la respectiva inspección visual, encontrando efectivamente daños no estructurales generados por humedad en varios sectores de la parte norte del attillo, tanto en muros perimetrales como en el cielo raso; de igual manera, se evidencia al costado norte plástico negro de protección extendido sobre la cubierta del predio, lo al parecer como medida preventiva para evitar filtración de agua lluvia (ver fotografías 3, 4, 5 y 6).

- Es posible que las afectaciones identificadas en el cielo raso y los muros perimetrales del altillo del predio ubicado en la Carrera 16 No. 40 A - 45, en el Sector Catastral La Magdalena, de la Localidad de Teusaquillo, obedezcan a la falta de mantenimiento de la cubierta construida en teja de barro, principalmente en el costado norte de la estructura, donde se evidencio el plástico negro instalado al parecer para prevenir la filtración de agua lluvia.

- De no adelantarse acciones de revisión y corrección de los posibles daños de la cubierta, principalmente al costado norte del predio ubicado en la Carrera 16 No. 40 A - 45, en el Sector Catastral La Magdalena de la Localidad de Teusaquillo, es posible que se presente un aumento de las afectaciones evidenciadas en el cielo raso y muros perimetrales del altillo.

- Conforme a lo dispuesto en el Código de Construcción para Bogotá D.C. (Acuerdo 20 de 1995), donde se establece que es obligación de los propietarios y/o responsables de los inmuebles propiciar y efectuar el adecuado mantenimiento de sus instalaciones, se recomienda al responsable del predio de la Carrera 16 No. 40 A - 45, en el Sector Catastral La Magdalena de la Localidad de Teusaquillo, adelantar acciones encaminadas al mantenimiento y/o reparación de los elementos no estructurales que presentan daños, tanto en el altillo de la edificación como en la cubierta construida en teja de barro, principalmente las evidenciadas al costado norte de la misma, con el fin de que se garantice el buen comportamiento de la edificación durante su vida útil. Cabe resaltar que, las acciones que se adelanten deben ser efectuadas por el personal idóneo y siguiendo la normativa vigente.
