| | <b>DIAGNÓSTICO TÉCNICO</b> | Código: | <b>CR-FT-42</b> |

**DIAGNÓSTICO TÉCNICO – DI No. 20637**  
**SUBDIRECCIÓN DE ANÁLISIS DE RIESGOS Y EFECTOS DE CAMBIO CLIMÁTICO**  
**GRUPO ASISTENCIA TÉCNICA**  
**RADICADO 2024ER10347, 2024ER10512 Y EVENTO SIRE No.5435904**

En el predio evaluado se emplaza el “Edificio Soho Javeriana 42, conformado por una estructura de seis (06) niveles y dos (02) sótanos, de uso residencial, construido bajo un sistema estructural en pórticos en concreto y placa de entrepiso del mismo material, (Ver fotografías 1 y 2). La visita técnica se adelanta en compañía del señor David Fernando Salamanca residente del inmueble.

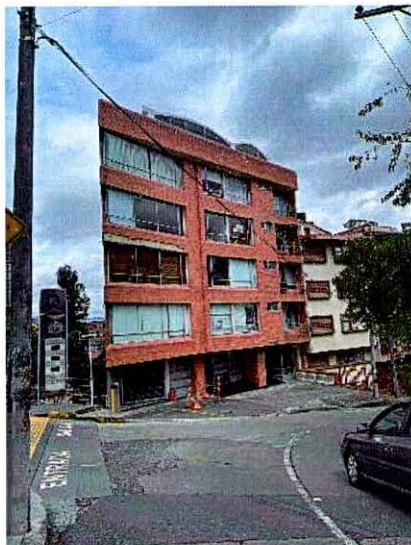
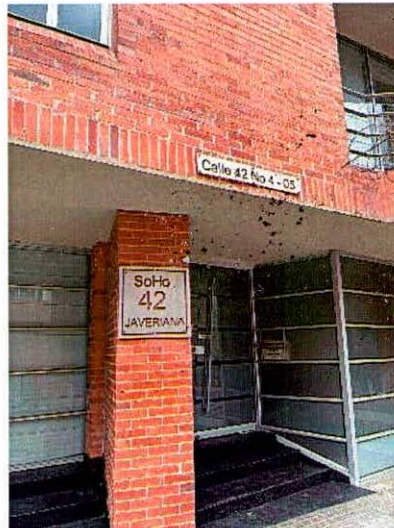
Fotografías 1 y 2. Fachada predio evaluado.

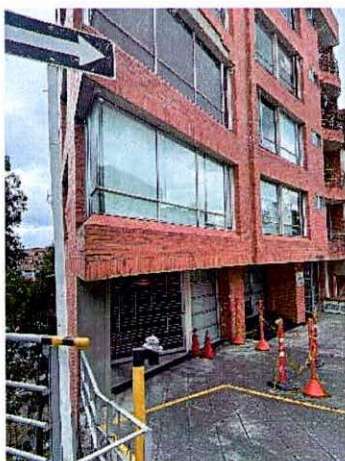
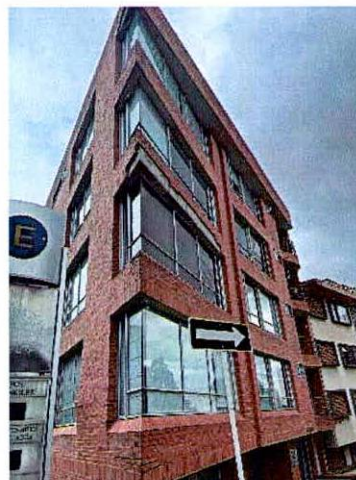
Inicialmente se inspecciona la zona exterior del edificio, evidenciando el desprendimiento de la fachaleta en un área de aproximadamente 1.25 m<sup>2</sup>, localizada en el tercer nivel del costado nororiental. Adicionalmente, se observa un abombamiento de la fachaleta en el costado oriental, en un área de aproximadamente 1 m<sup>2</sup>, así como fisuras horizontales, verticales y escalonadas de hasta 3 cm de abertura y 1 m de longitud. (Ver fotografías 3 a 10). De acuerdo con lo manifestado por el señor David Salamanca desde el año 2023 se ha venido desprendiendo la fachaleta y no se ha adelantado ninguna acción de intervención y/o reparación de esta.

- Los daños identificados en los elementos de fachada y las humedades al interior del predio identificadas en el predio evaluado posiblemente están relacionadas a deficiencias constructivas y ausencia de mantenimiento.

Fotografías 3 y 4. Daños observados en la fachada del predio evaluado.

- A los responsables, encargados y/o propietarios del “Edificio Soho Javeriana 42” localizado en el predio de la Calle 42 A No.04-05, en el Sector Catastral Cataluña de la Localidad de Chapinero, se recomienda adelantar las gestiones y/o acciones encaminadas a la reparación de la fachaleta que presenta daños, así como de las humedades observadas al interior del predio; además de adelantar las acciones de mantenimiento periódico y preventivo del inmueble con el fin de garantizar condiciones óptimas durante la vida útil del inmueble. Es importante mencionar que todas las acciones de reparación y/o intervención deberán de ser adelantadas garantizando que se cumplan con los requisitos establecidos en la normativa vigente (NSR-10), con el apoyo de personal idóneo; para la cual se deben tramitar los permisos y licencias respectivas.

- A los responsables, encargados y/o propietarios del “Edificio Soho Javeriana 42” localizado en el predio de la Calle 42 A No.04-05, en el Sector Catastral Cataluña de la Localidad de Chapinero, se recomienda realizar la revisión de toda la fachaleta que conforma la edificación evaluada, con el objetivo de descartar posibles nuevas afectaciones. Estas acciones deberán ser adelantadas con el apoyo de personal idóneo y conforme a los requisitos establecidos en la normativa vigente (NSR-10),

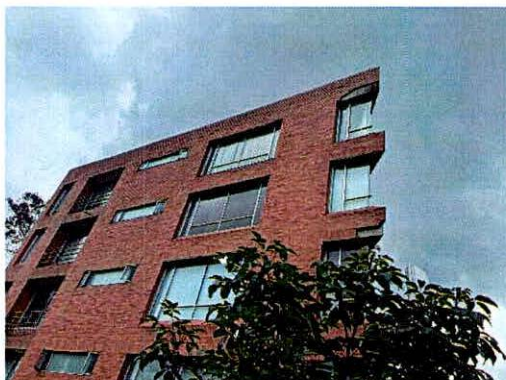
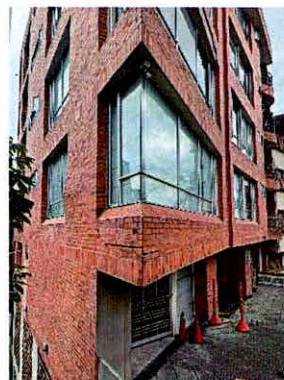
**Fotografías 5 y 6.** Daños observados en la fachaleta del predio evaluado.

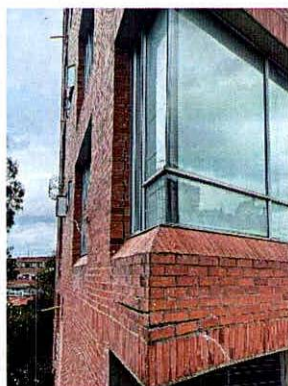
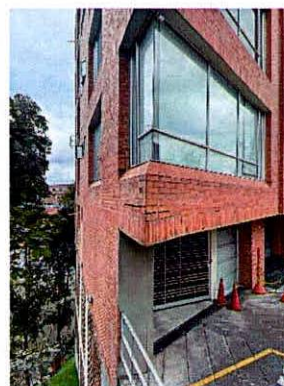
**Fotografías 7 y 8.** Abombamiento y fisuras de la fachaleta del predio evaluado.

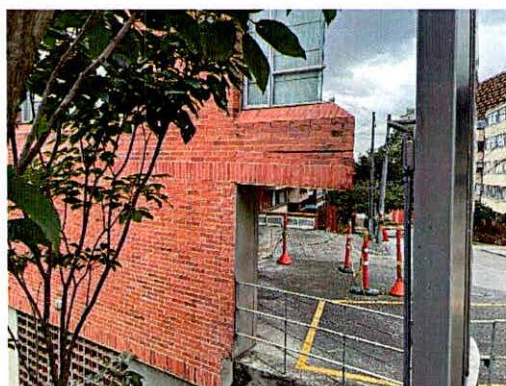
**Fotografía 9.** Daños observados en la fachaleta del predio evaluado.

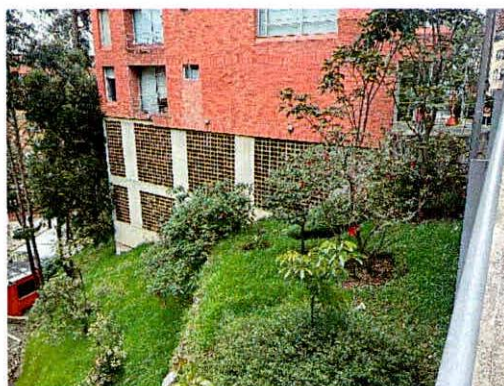
**Fotografía 10.** Zona verde colindante costado oriental del predio evaluado.

- A la Alcaldía Local de Chapinero y a la Secretaría Distrital de Movilidad, se recomienda garantizar la recomendación de restricción de uso del sendero peatonal (costado nororiental) en una longitud de 4.5m y de la zona verde (costado oriental) en una longitud de 12m en el predio

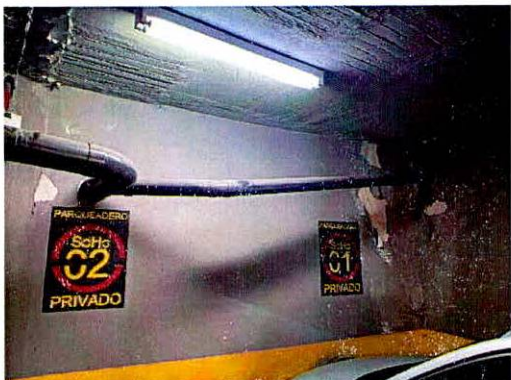
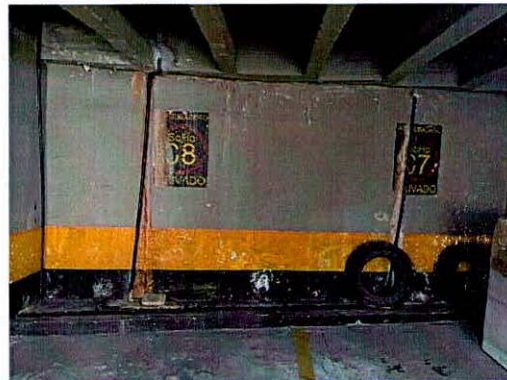
Por otro lado, se inspecciona el interior del predio, evidenciando manchas de humedad, corrosión y presencia de hongos, así como filtraciones de agua a través de una tubería en los sótanos. En las zonas comunes, se identifica el desprendimiento de una sección de drywall de aproximadamente 1 m<sup>2</sup> (según lo manifestado por el señor David Salamanca, este desprendimiento ocurrió hace tiempo). También se observan manchas de humedad en los muros divisorios y en la cara inferior de los acabados de la placa de entrepiso, (Ver fotografías 11 a 16). Es importante resaltar que, durante la inspección visual, el señor David Salamanca mencionó que en el sexto nivel solo existía un apartamento, dividido para crear dos apartamentos. Aunque no fue posible ingresar a estos desde el exterior, se observó que en ese nivel se encuentran los apartamentos 601 y 602.

**Fotografías 11 y 12.** Humedades observadas a nivel de sótanos predio evaluado.

- A los responsables, encargados y/o propietarios del “Edificio Soho Javeriana 42” localizado en el predio de la Calle 42 A No.04-05, en el Sector Catastral Cataluña de la Localidad de Chapinero, se recomienda realizar la revisión de las redes internas de acueducto y alcantarillado de la edificación, con el fin de descartar posibles filtraciones

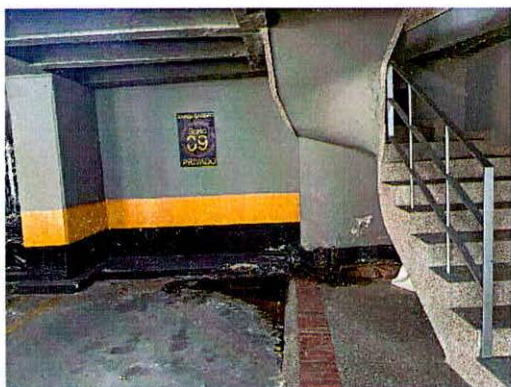
**Fotografía 13.** Humedades observadas a nivel de sótanos predio evaluado.

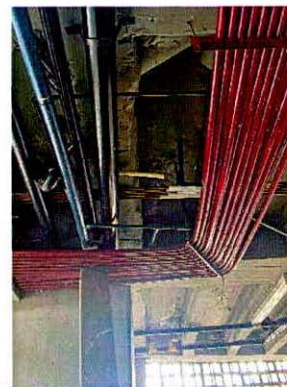
**Fotografía 14.** Filtraciones a nivel de sótanos predio evaluado.

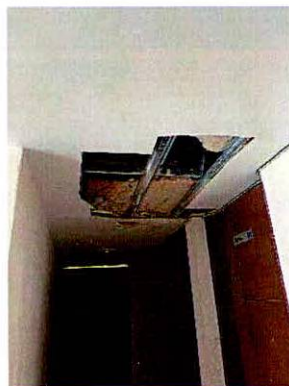
**Fotografía 15.** Desprendimientos de drywall zonas comunes del predio evaluado.

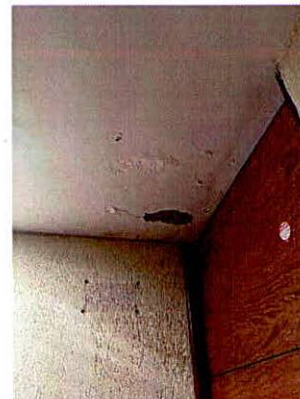
**Fotografía 16.** Humedades en muros interiores y acabados de placa de entepiso evaluado.

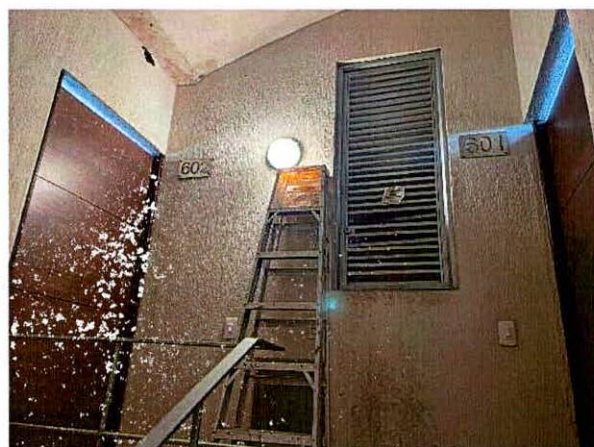
Fotografía 17. Quinto nivel del predio evaluado.

- Se recomienda a la Alcaldía Local de Chapinero, desde sus competencias, dado que posiblemente se adelantaron actividades constructivas en los apartamentos 601 y 602, se recomienda adelantar el control urbanístico en el “Edificio Soho Javeriana 42” localizado en el predio de la Calle 42 A No.04-05, en el Sector Catastral Cataluña de la Localidad de Chapinero,
