**DIAGNÓSTICO TÉCNICO – DI No. 20427**  
**SUBDIRECCIÓN DE ANÁLISIS DE RIESGOS Y EFECTOS DE CAMBIO CLIMÁTICO**  
**GRUPO ASISTENCIA TÉCNICA**  
**RADICADO 2024ER6834**

| DIRECCIÓN: | Calle 72A No.20-73 | CHIP Y/O COORDENADAS<br>ÁREA INSPECCIONADA: | | | X1: 101656,17 Y1: 107126,46<br>X2: 101671,05 Y2: 107116,85<br>X3: 101662,57 Y3: 107105,32<br>X4: 101646,34 Y4: 107113,45 | | | |

En el predio P1, se emplaza una construcción de dos (02) niveles, de uso comercial, conformada por una estructura en muros de cerramiento y una estructura central construidas bajo un sistema estructural en pórticos en concreto, placa de entepiso del mismo material, (Ver fotografías 1 y 2). La visita técnica se adelanta en compañía del señor Robinson Marroquín encargado del inmueble observando los siguientes daños:

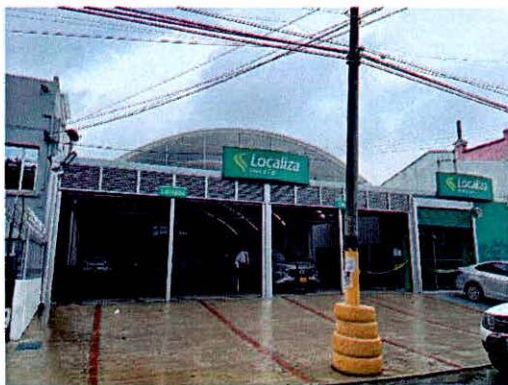
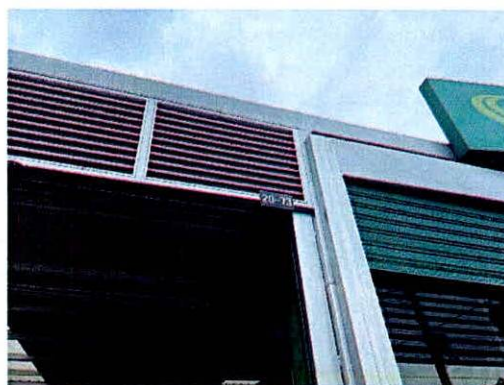
Fotografías 1 y 2. Fachada predio evaluado.

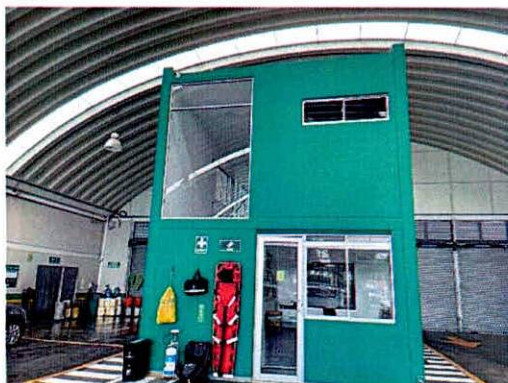
**Fotografía 3.** Estructura de dos localizada al interior del predio evaluado.

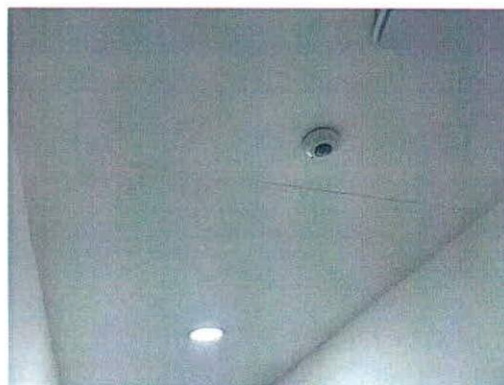
- En la estructura de dos (02) niveles, se observa fisura de tendencia longitudinal de aproximadamente 1.5mm de abertura y 40cm de longitud localizada en drywall, fisuras entre vértices de muros interiores y acabos de cubierta de hasta 45cm de longitud y 1mm de abertura y fisura en muro interior de tendencia vertical de aproximadamente 25m cm de longitud y 1mm de abertura, (Ver fotografías 3 a la 8).
- En los muros de cerramiento no se identifica ningún tipo de afectación, (Ver fotografía 9).

- Los daños identificados posiblemente se encuentran relacionados con deficiencias constructivas y posibles asentamientos diferenciales ocasionados por las actividades constructivas que se están desarrollando sobre la vía vehicular de la Avenida Caracas a la altura de la Calle 72A.

**Fotografía 4.** Fisuras en acabados de drywall estructura de dos niveles localizada en el predio evaluado.

- A los responsables, propietarios y/o encargados de la construcción localizada en la Calle 72A No.20-73, en el Sector Catastral San Felipe de la Localidad de Barrios Unidos, se recomienda adelantar las gestiones y/o acciones encaminadas a implementar las reparaciones de los elementos que presentan daños, así como adelantar las acciones de mantenimiento periódico y preventivo del inmueble con el fin de garantizar condiciones óptimas durante la vida útil del inmueble. Es importante mencionar que todas las acciones de reparación y/o intervención deberán de ser adelantadas garantizando que se cumplan con los requisitos establecidos en la normativa vigente (NSR-10), con el apoyo de personal idóneo; para la cual se deben tramitar los permisos y licencias respectivas.

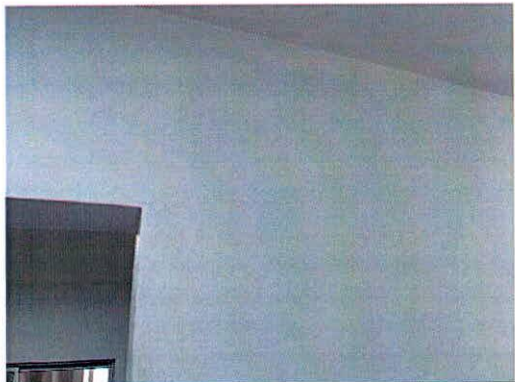
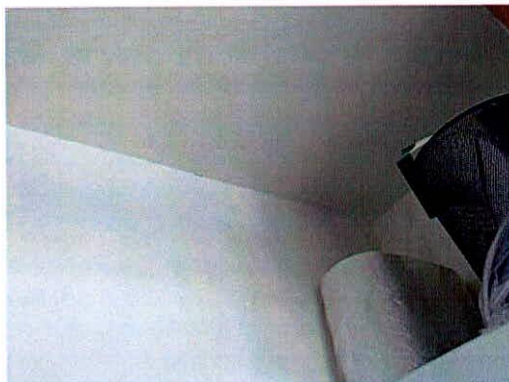
**Fotografías 5 y 6.** Fisuras en muros interiores y entre vértices de muros u placa de cubierta estructura de dos niveles localizada en el predio evaluado

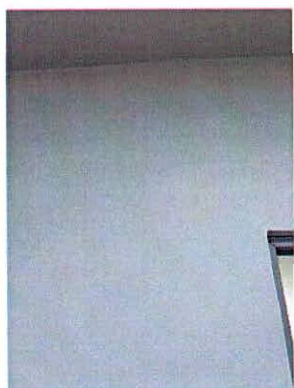
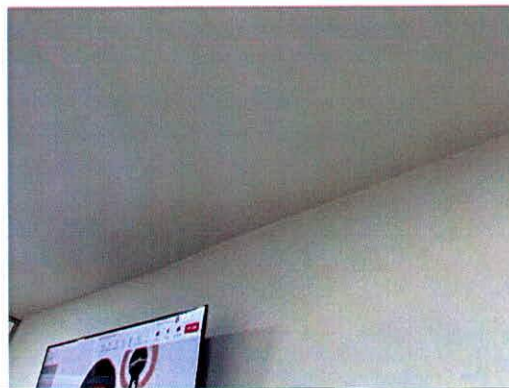
**Fotografías 7 y 8.** Fisuras en muros interiores y entre vértices de muros u placa de cubierta estructura de dos niveles localizada en el predio evaluado

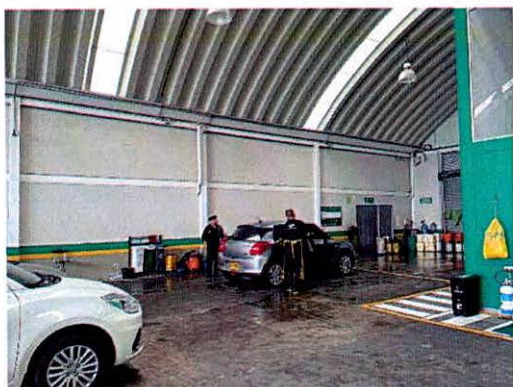
**Fotografía 9.** Estado actual de muros de cerramiento predio evaluado

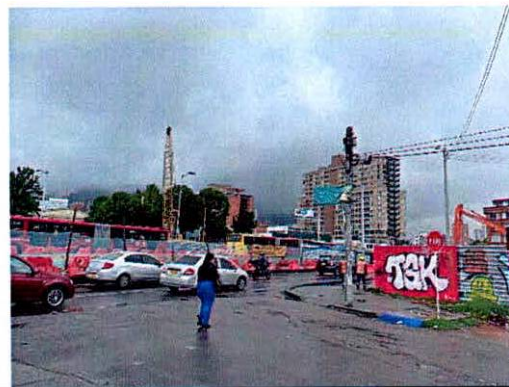
Por otro lado, se realiza inspección a la vía vehicular de la Avenida Caracas a la altura de la Calle 72A, correspondiente a un corredor vial, actualmente intervenido para poder comunicar la primera línea del metro de Bogotá, (Ver fotografías 10 a la 12). Estas intervenciones se están adelantando aproximadamente a 64 metros.

**Fotografía 10.** Obras de intervención Empresa Metro de Bogotá Avenida Caracas a la altura de la Calle 72A.

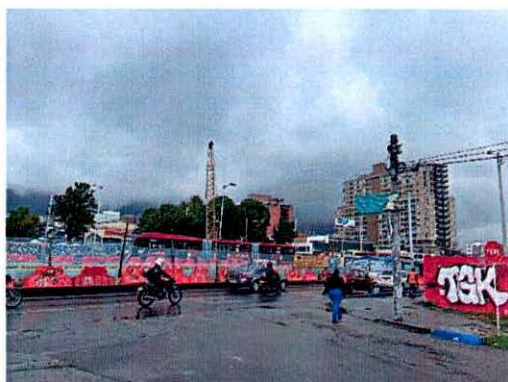
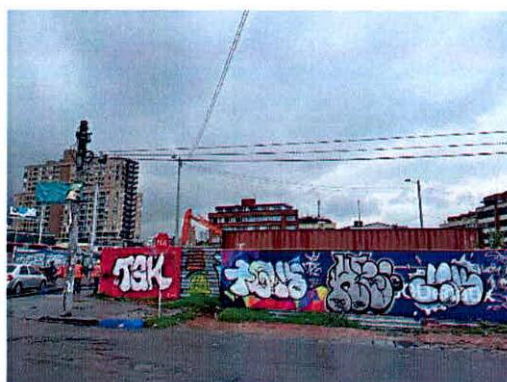
**Fotografías 11 y 12.** Obras de intervención Empresa Metro de Bogotá Avenida Caracas a la altura de la Calle 72A.
