**DIAGNÓSTICO TÉCNICO DI-7876**  
**SUBDIRECCIÓN DE ANÁLISIS DE RIESGOS Y EFECTOS DE CAMBIO CLIMÁTICO**  
**COORDINACIÓN DE ASISTENCIA TÉCNICA**  
**EVENTO SIRE 2467199**

| <b>DIRECCIÓN</b> | Calle 181A con Carrera 5. | <b>ÁREA DIRECTA</b> | 100m <sup>2</sup> | | | | |
| <b>BARRIO</b> | Arenera Buenavista | <b>POBLACIÓN ATENDIDA</b> | 24 | | | | |

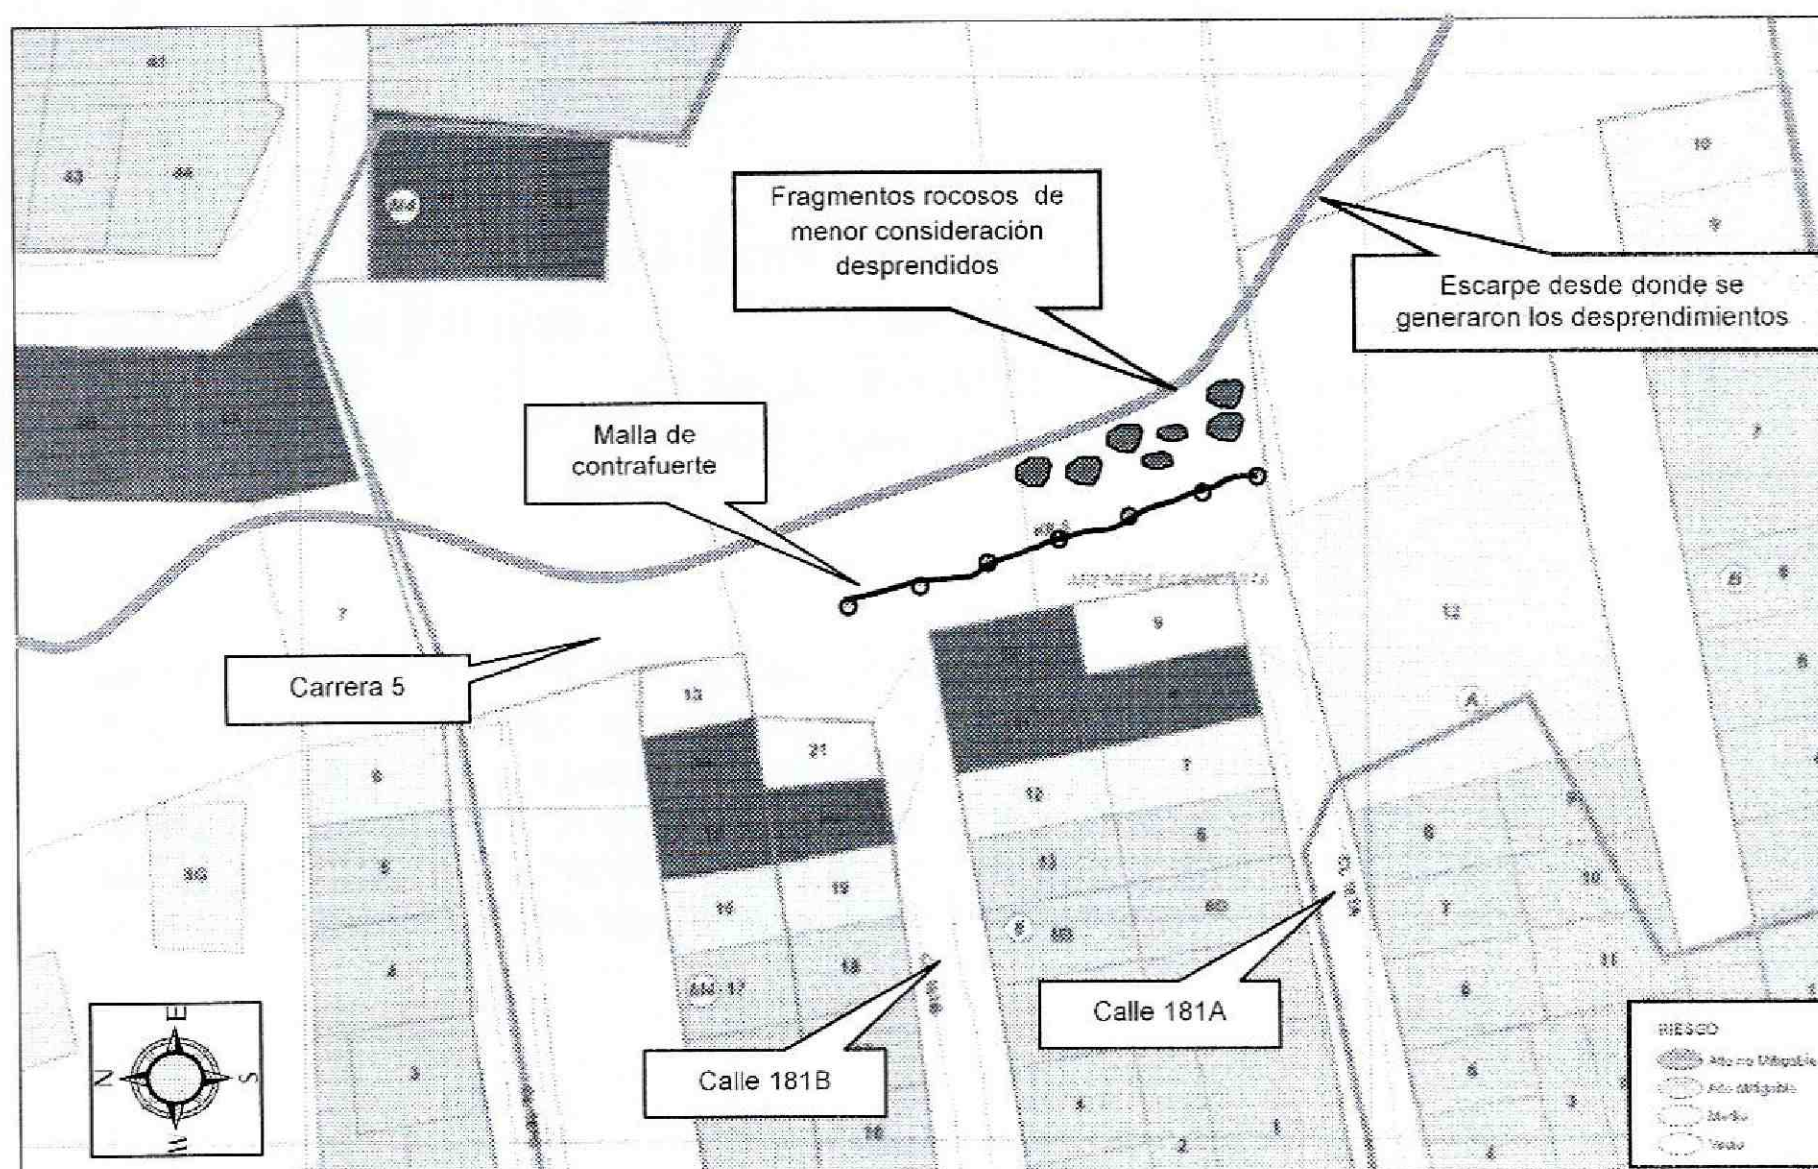
De acuerdo al Concepto Técnico CT-4711, el sector evaluado y ubicado a la altura de la Calle 181 A con Carrera 5, en el barrio Arenera Buenavista de la localidad de Usaquén, presenta una condición de amenaza baja, media y alta y riesgo bajo, medio y alto por fenómenos de remoción en masa. (ver figura 1).

**Figura No. 1.** Ubicación del sector evaluado a la altura de la Calle 181 A con Carrera 5, en el barrio Arenera Buenavista de la localidad de Usaquén, en donde se observa la condición de riesgo abjo, medio y alto por fenómenos de remoción en masa

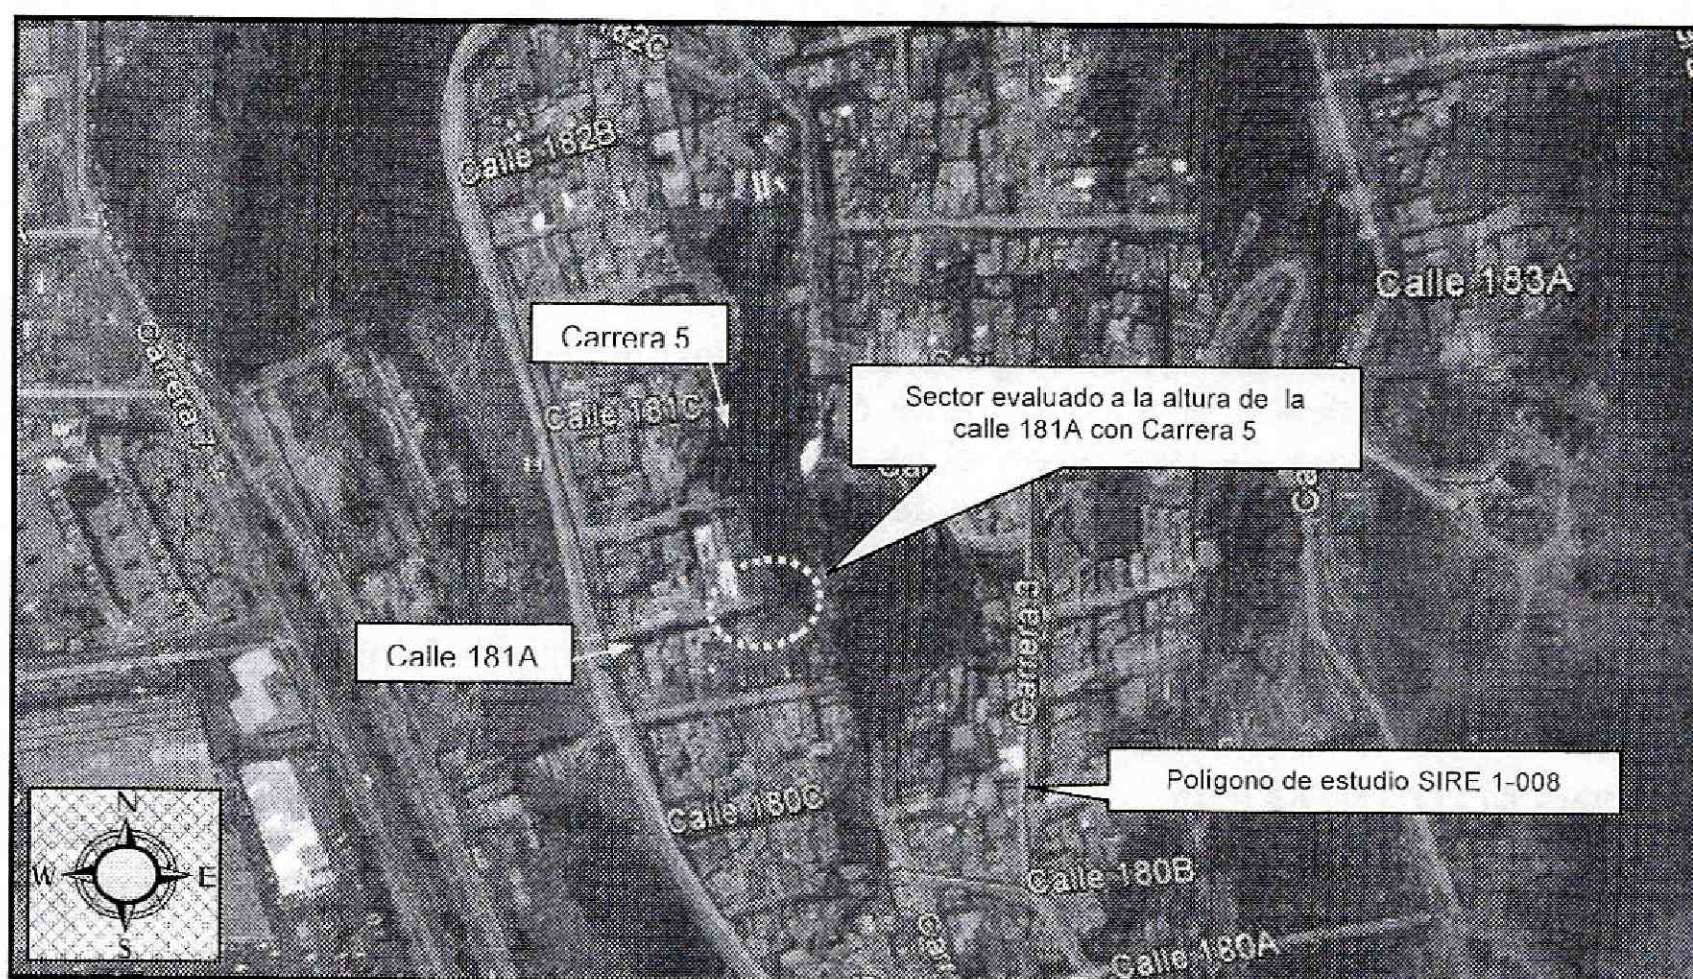
El Instituto Distrital de Gestión de Riesgos y Cambio Climático - IDIGER, en cumplimiento a lo establecido en el artículo 31 del Decreto Distrital 332 de 2004, verificó y determinó la inclusión en la Base de Sitios de Intervención, a fin de iniciar las gestiones conducentes a la mitigación de riesgos del polígono de estudio por procesos de remoción en masa, comprendido entre las Calles 182 B y 180 B y las Carreras 5 y 3, del Barrio Codito de la Localidad de Usaquén, con el identificador SIRE 1-008 y con prioridad de ejecución 1, en el cual se encuentra el sector evaluado a la altura de la Calle 181A con Carrera 5. (Ver figura No. 2).

Figura No. 2. Polígono de estudio por procesos de remoción en masa, con identificador SIRE 1-008, comprendido entre las Calles 182 B y 180 B y las Carreras 5 y 3, del Barrio Codito de la Localidad de Usaquén.

- Se recomienda a la alcaldía local de Usaquén, se inicien y/o continúen las gestiones conducentes a la mitigación de riesgos del polígono de estudio por procesos de remoción en masa, con el identificador SIRE 1-008, comprendido entre las Calles 182B y 180B y las Carreras 5 y 3, del Barrio Codito de la Localidad de Usaquén, con prioridad de ejecución uno (1) para la ejecución de estudios y obras de mitigación; información enviada mediante

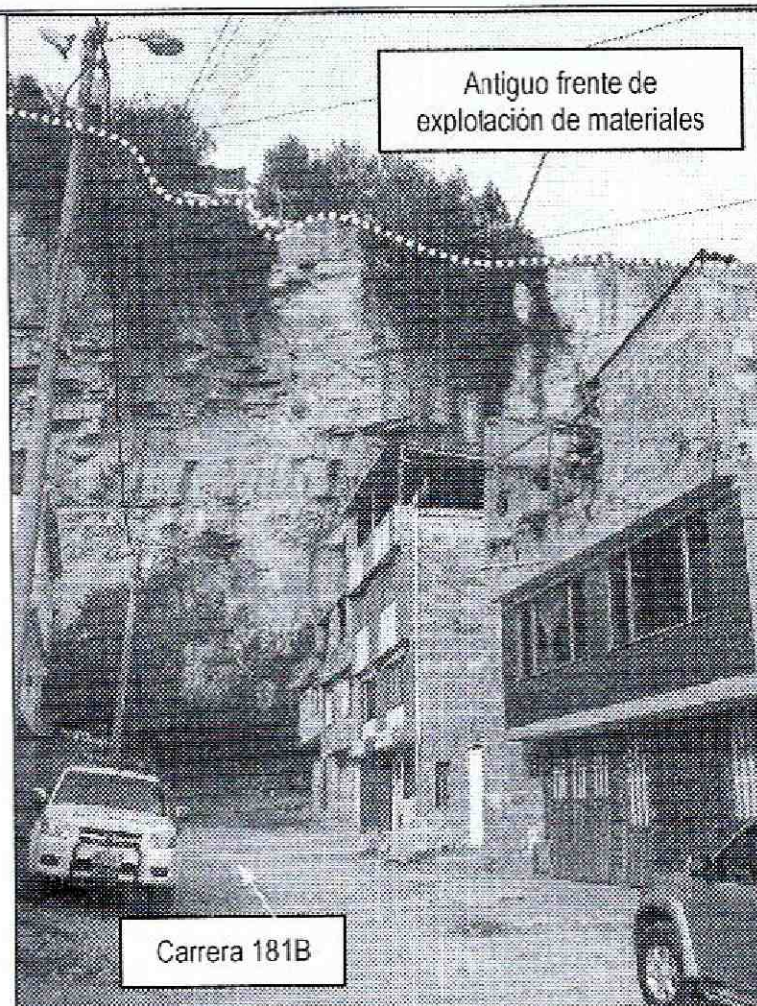
En atención al evento SIRE 2467199, personal del Instituto Distrital de Gestión de Riesgos y Cambio Climático IDIGER, realizó visita técnica el día 13 de Agosto de 2014 al sector de la Calle 181A con Carrera 5, en el barrio Arenera Buenavista de la localidad de Usaquén, encontrando que se presentó la caída de fragmentos rocosos de menor consideración desde un antiguo frente de explotación de materiales, el cual presenta una pendiente de tendencia vertical y una altura de 13m en una longitud de 30m aproximadamente, sin medidas de protección y sistemas para el manejo de aguas de escorrentía superficial y subsuperficial, dicho sector se encuentra consolidado parcialmente urbanísticamente con vías de acceso vehicular pavimentadas y sin pavimentar (ver fotografía 1).

El material desprendido involucró un volumen de material rocoso menos a 0.2m<sup>3</sup>, el cual se depositó hacia la zona baja del antiguo frente de explotación de materiales, sin generar afectaciones en viviendas e infraestructura pública del sector, se resalta que las viviendas se encuentran distanciadas del antiguo frente de explotación de materiales en unos 5m aproximadamente, además se observó que en el sector evaluado se implementó una malla de contrafuerte con el fin de contener desprendimientos de mayor consideración de material rocoso desde dicho antiguo frente de explota de materiales.

Entre las posibles causas por las cuales se generaron los desprendimientos de material rocoso de menor consideración desde el antiguo frente de explotación de materiales ubicado a la altura de la Calle 181A con Carrera 5, en el barrio Arenera Buenavista de la localidad de Usaquén se encuentra la ausencia de medidas de protección y reconfiguración geomorfológica de dicho antiguo frente de explotación de materiales, la carencia de sistemas para el manejo de aguas de escorrentía superficial y subsuperficial, así como procesos erosivos dada la incidencia directa de agentes ambientales sobre el mencionado antiguo frente de explotación de materiales.

**Fotografía 1.** Vista del antiguo frente de explotación de materiales desde la Calle 181B, con Carrera 6, en el barrio Arenera Buenavista de la localidad de Usaquén (tomada del RO-63483).

- A la Alcaldía local de Usaquén, con su oficina de obras realizar un monitoreo frecuente al talud de corte del antiguo frente de explotación minera, localizado hacia el costado Oriental de la Carrera 5 (antigua Carrera 25A) entre Calle 181A y Calle 182, del Barrio El Codito de la Localidad Usaquén; lo anterior para prevenir y/o determinar posibles afectaciones adicionales no previstas en el presente Diagnóstico Técnico, que se puedan presentar en las viviendas y demás equipamientos públicos y privados aledaños a dicho frente de explotación.

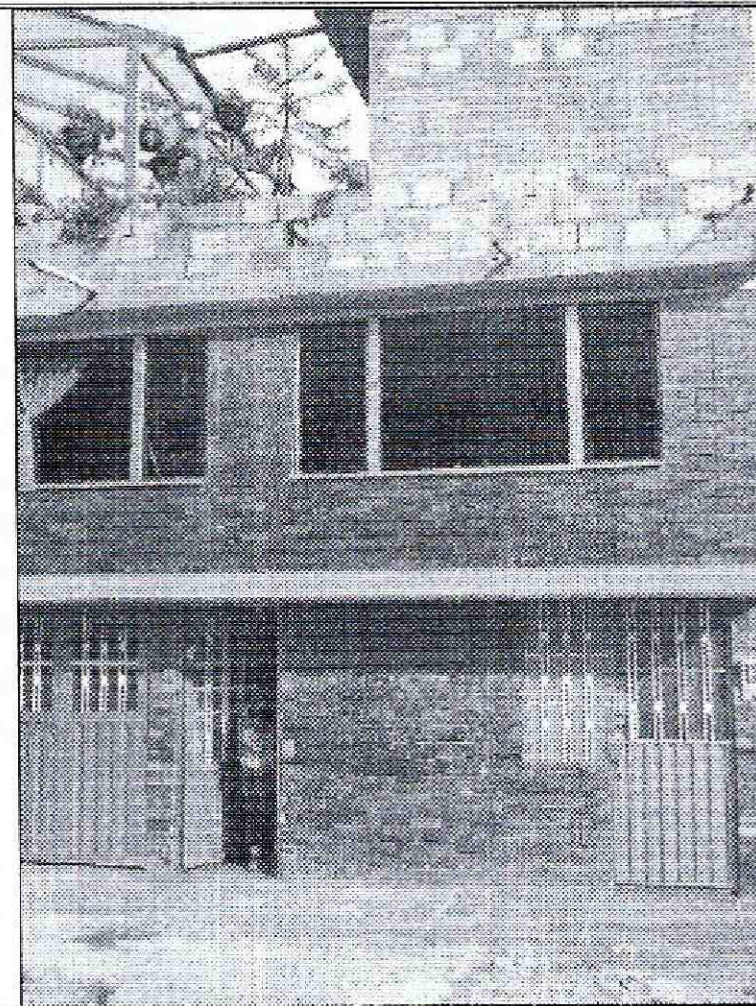
Las viviendas del sector evaluado y ubicado a la altura de la Calle 181A con Carrera 5, en el barrio Arenera Buenavista de la localidad de Usaquén, corresponden a edificaciones de dos (2) y tres (3) niveles (*ver fotografía 2*), construidas bajo un sistema estructural de mampostería simple y mampostería parcialmente confinada, pisos en mortero recubierto en baldosín, placa de entepiso en concreto reforzado y cubiertas en placas de concreto reforzado y tejas de fibrocemento soportadas por correas de madera, las cuales presentan deficiencias constructivas relacionadas con la carencia y/o continuidad de elementos de confinamiento tipo vigas y columnas, sobre las cuales no se identificaron daños estructurales que comprometan la estabilidad de las mismas ante cargas normales de servicio, sin embargo es posible que se puedan presentar afectaciones ante la presencia de cargas dinámicas (sismo u otras).

**Fotografía 2.** Tipología estructural de las viviendas ubicadas en el sector evaluado a la altura de la Calle 181 con Carrera 5, en el barrio Arenera Buenavista de la localidad de Usaquén

- La estabilidad y habitabilidad de las viviendas ubicadas en el en el sector de la Calle 181A con Carrera 5, en el barrio Arenera Buenavista de la localidad de Usaquén, no se encuentran comprometidas en la actualidad por los desprendimientos de fragmentos rocosos de menor consideración desde el antiguo frente de explotación de materiales localizado en dicho sector, ni ante cargas normales de servicio por las deficiencias constructivas propias de estas viviendas, sin embargo es posible que puedan presentar daños ante la presencia de cargas dinámicas (sismo u otras).

- A los habitantes de los predios del sector evaluado y ubicado a la altura de la Calle 181A con Carrera 5, en el barrio Arenera Buenavista de la localidad de Usaquén, realizar un seguimiento de las condiciones de estabilidad, funcionalidad y habitabilidad de las edificaciones ubicadas en los mencionados predios y del terreno en general, e informar a esta entidad si se presentan cambios significativos que alteren o modifiquen la estabilidad del sector.
- A la Alcaldía local de Usaquén, desde su competencia, adelantar las acciones administrativas tendientes a verificar el cumplimiento de las recomendaciones impartidas mediante este diagnóstico técnico con el objeto de proteger la integridad física de los habitantes, usuarios, vecinos y transeúntes del sector evaluado en el presente informe técnico.
