**DIAGNÓSTICO TÉCNICO DI – 4836**  
**SUBDIRECCIÓN DE EMERGENCIAS**  
**COORDINACIÓN DE ASISTENCIA TÉCNICA**  
**Evento SIRE No. 108624**

| FECHA: | 18 de noviembre de 2010 | HORA: | 10: 30 | VIGENCIA: Temporal mientras no se modifiquen significativamente las condiciones físicas del sector |

| DIRECCIÓN: | Diagonal 69 B Sur # 18 U - 05 | ÁREA DIRECTA: | 0.2 Ha | | |

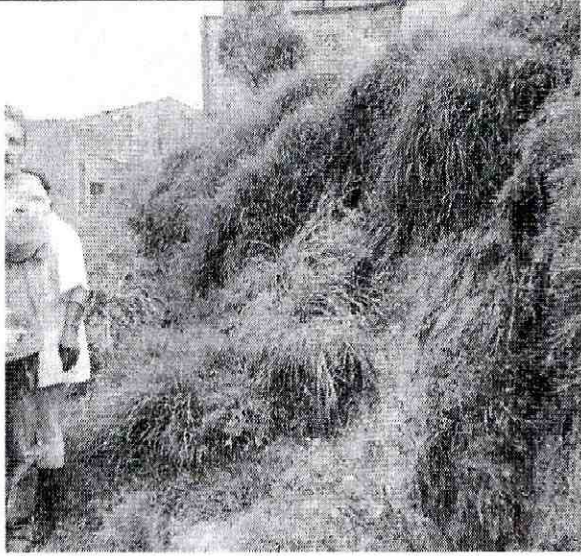
Se presentó un proceso de remoción en masa tipo desprendimiento de material en la parte media de una ladera natural de pendiente media cubierta por especies menores de vegetación tipo pasto, donde no se observan medidas de protección, como tampoco obras para el adecuado manejo de las aguas de escorrentía superficial. La ladera en el sector afectado, presenta una longitud e aproximadamente 30m y altura de 15 a 20m. El volumen desprendido es de aproximadamente 20m³, los cuales se depositaron en la parte baja de la ladera afectando las viviendas emplazadas en los predios de la Diagonal 69B Sur # 18U – 05 y de la Diagonal 69B Sur # 18U – 09, quedando comprometida la estabilidad, habitabilidad y funcionalidad, motivo por el cual se solicitó la evacuación de los mismos. La corona del proceso esta marcada por un escarpe de aproximadamente 1m en una longitud e aproximadamente 8m. Hacia la parte alta del proceso hay continuidad de la ladera, y la estructura más cercana se encuentra aproximadamente a 8m, sin que se evidencie compromiso de la misma en la actualidad por el proceso evidenciado. Hacia el costado sur occidental de la ladera, existe una red de agua potable de diámetro de 3" la cual ha presentado ruptura, posiblemente por el movimiento de la masa movilizada. De igual manera se evidencia que al momento de la atención del evento, la tubería afectada ya habia sido reparada por parte de personal de la Empresa de Acueducto y Alcantarillada de Bogotá.

Como posibles causas de la ocurrencia de los desprendimientos evidenciados en la ladera evaluada, se puede mencionar la saturación de los suelos que conforman la ladera, producto de las fuertes precipitaciones que se vienen presentando por la ola inverna. Adicionalmente, se puede mencionar la falta de obras para el manejo de las aguas de escorrentía superficial sobre la ladera afectad, la susceptibilidad de los suelos que conforman la capa orgánica de la ladera evaluada a este tipo de eventos.

| <b>Foto 1.</b> Se observa el escarpe principal del proceso evidenciado. | <b>Foto 2.</b> Costado sur del predio de la Diagonal 69B Sur # 18U – 05, afectado por el desprendimiento de material. |

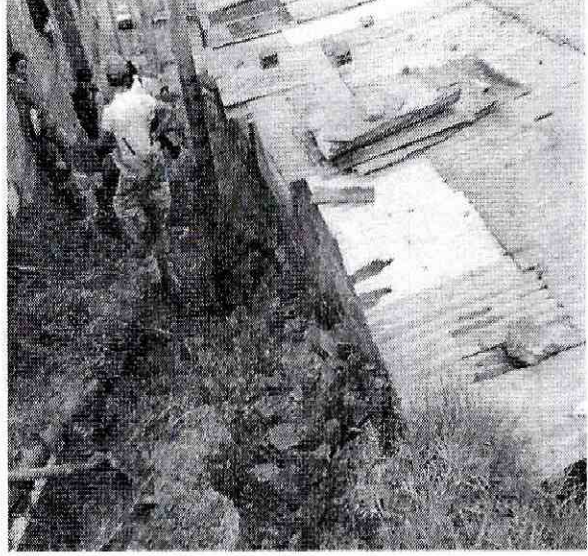
| # | RESPONSABLE | DIRECCIÓN | DAÑOS EN PREDIOS |
|---|---|---|---|
| 1 | María Francisca Sotelo Hueso | Diagonal 69 B Sur # 18 U - 05 | Pérdida de verticalidad y agrietamiento diagonal del muro de cerramiento de la parte frontal de la vivienda; adicionalmente, desajuste de la puerta de entrada. |

- Se recomienda evacuar definitivamente e incluir con Prioridad Técnica 1 en el Programa de Reasentamiento de Familias en Alto Riesgo no Mitigable los predios relacionados a continuación en la tabla 4:

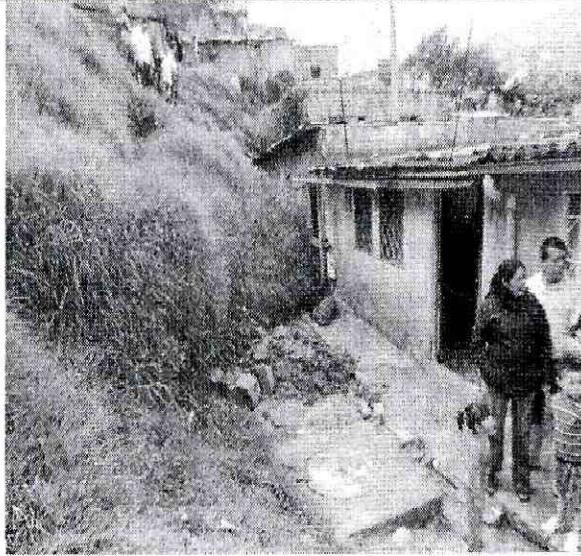
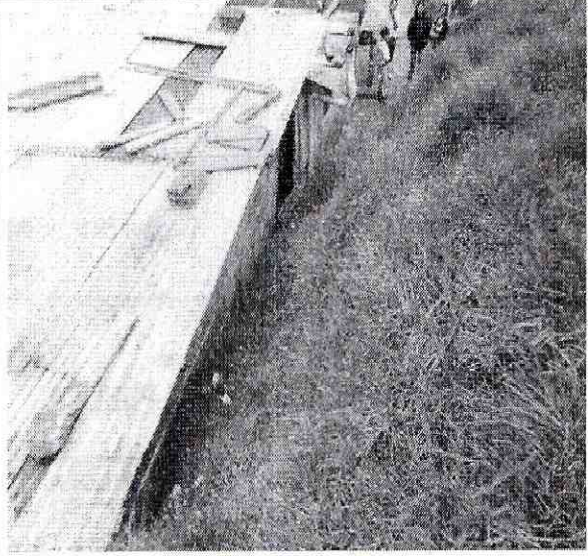
Las viviendas emplazadas en los predios de la Diagonal 69B Sur # 18U – 05 y de la Diagonal 69B Sur # 18U – 09, en el barrio Marandú, corresponden a construcciones de un nivel, en mampostería parcialmente confinada ante la existencia de algunas columnas, con cubierta liviana en teja de zinc, la cual evidencia deficiencias constructivas relacionadas con la falta de elementos de confinamiento tipo vigas y columnas, lo que hace las estructuras muy susceptibles ante cualquier empuje o esfuerzo generado por el material desprendido y recostado sobre los muros de cerramiento de la parte frontal de las viviendas evaluadas.

| <b>Fotografía 3y 4.</b> Se observa el material desprendido recostado sobre del muro de cierre del costado oriental de las viviendas evaluadas. | |
