## DIAGNÓSTICO TÉCNICO

**DIAGNÓSTICO TÉCNICO – DI-20574**  
**SUBDIRECCIÓN DE ANÁLISIS DE RIESGOS Y EFECTOS DE CAMBIO CLIMÁTICO**  
**GRUPO ASISTENCIA TÉCNICA**  
**RADICADO IDIGER No. 2024ER8028**

| DIRECCION: | Carrera 56 # 17B – 32<br>Carrera 56 # 17B – 38 | COORDENADAS<br>ÁREA INSPECCIONADA | X: 4°38'01''N<br>Y: 74°06'25''W | | |

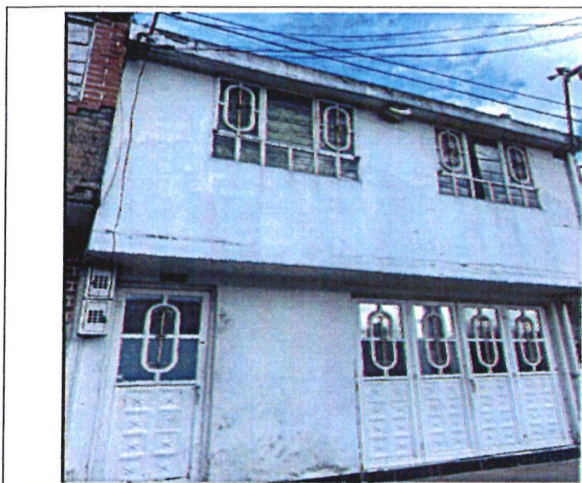
Se realiza inspección visual externa de las viviendas de la Carrera 56 # 17B – 32 y Carrera 56 # 17B – 38, observando que ambas estructuras están construidas en dos niveles, aparentemente bajo un sistema estructural de mampostería confinada; la fachada del predio de la Carrera 56 #17B-38, evidencia que, efectivamente tal y como se menciona en la solicitud, presentó un desprendimiento local de la fachaleta o material de acabado de la fachada, pero no se observan posibles desprendimientos de la fachaleta restante; en el predio de la Carrera 56 #17B-32, se observan algunas fisuras longitudinales no mayores a 1mm de abertura, principalmente en la unión muro – viga del segundo nivel de la vivienda (ver fotografías 1 y 2).

Foto 1. Vista fachada de la vivienda Carrera 56 #17B-32

| DIRECCIÓN | TIPO DE ESTRUCTURA | DAÑOS |
|---|---|---|
| Carrera 56 # 17B - 32 | Mampostería confinada | Leves |

- La estabilidad estructural global de la edificación que conforma el predio de la Carrera 56 # 17B - 32, no se encuentra comprometida en la actualidad por los daños evidenciados. Se desconoce el comportamiento del mismo ante cargas dinámicas.
- La estabilidad estructural global de la edificación que conforma el predio de la Carrera 56 # 17B - 38, no se encuentra comprometida en la actualidad por los daños evidenciados en su fachada. Se desconoce el comportamiento del mismo ante cargas dinámicas.

- Conforme a lo dispuesto en el Código de Construcción para Bogotá D.C. (Acuerdo 20 de 1995), donde se establece que es obligación de los propietarios y/o responsables de los inmuebles propiciar y efectuar el adecuado mantenimiento de sus instalaciones, se recomienda a los responsables de los predios de la Carrera 56 # 17B – 32 y Carrera 56 # 17B – 38, adelantar acciones de mantenimiento, reparación y/o mejoramiento de los elementos no estructurales y/o estructurales que presentan daños en los predios en general, con el fin que se garantice el buen comportamiento de esta frente a cargas normales de servicio durante su vida útil. Es importante resaltar que, las acciones que se vayan a llevar a cabo, sean ejecutadas por personal profesional idóneo.

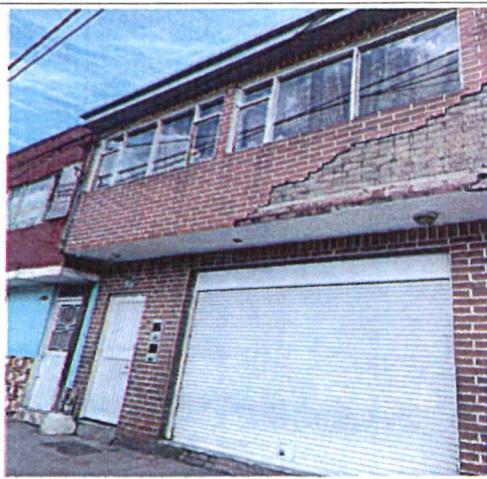
Foto 2. Vista fachada de la vivienda Carrera 56 #17B-38

| DIRECCIÓN | TIPO DE ESTRUCTURA | DAÑOS |
|---|---|---|
| Carrera 56 # 17B - 38 | Mampostería confinada | Leves |
