| | <b>DIAGNÓSTICO TÉCNICO</b> | Código: | <b>CR-FT-42</b> |

**DIAGNÓSTICO TÉCNICO – DI No. 20510**  
**SUBDIRECCIÓN DE ANÁLISIS DE RIESGOS Y EFECTOS DE CAMBIO CLIMÁTICO**  
**GRUPO ASISTENCIA TÉCNICA**  
**RADICADO IDIGER No. 2024ER6234**

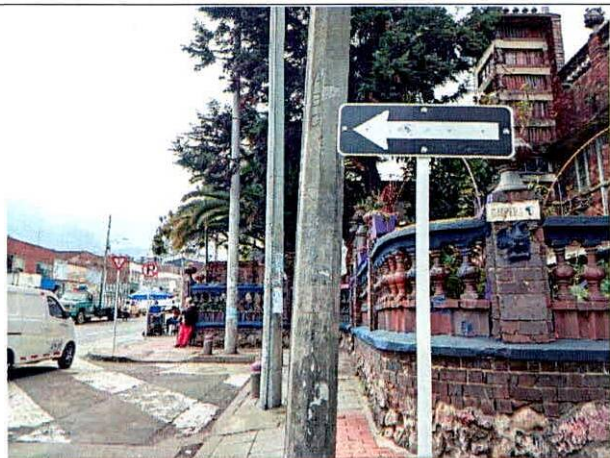
Personal del Instituto Distrital de Gestión de Riesgo y Cambio Climático - IDIGER, realiza visita técnica el día 23 de abril de 2024 al predio de la CL 11 SUR 5A 65 ubicado en el sector catastral Santa Ana Sur de la Localidad de San Cristóbal. Estos se encuentran en una zona de pendiente suave, consolidada urbanísticamente, con vías de acceso vehicular pavimentadas donde se emplazan edificaciones de entre uno (1) y tres (3) niveles (ver fotografía 1).

**Fotografía 1.** Vista general del sector de la CL 11 SUR 5A 65.

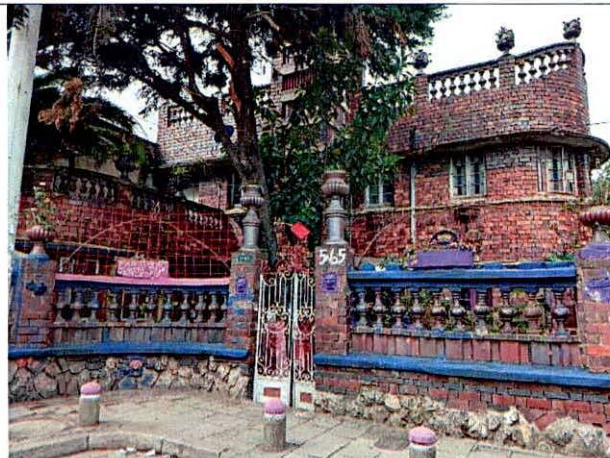
En el predio de la CL 11 SUR 5A 65 se emplaza una vivienda de dos niveles (una unidad habitacional por nivel), con una edad estimada superior a los 50 años, construida posiblemente bajo un sistema estructural en muros de carga en mampostería, con losa de entrepiso en concreto y cubierta en tejas de arcilla. Sobre el perímetro del predio se encuentra construido un muro de cerramiento conformado en piedra pegada con altura variable de entre 1.0 m y 1.50 m, sobre el cual se apoyan elementos en mampostería, y barandas y materas de gres (ver fotografía 2). Se realiza inspección visual al exterior de la vivienda en la cual se identifica un individuo arbóreo de 12 m de altura aproximadamente ubicado al interior del predio al costado nororiental de este a unos 4 m de distancia de la vivienda mencionada (ver fotografías 3 y 4).

**Fotografía 2.** Vista general de la vivienda de la CL 11 SUR 5A 65.

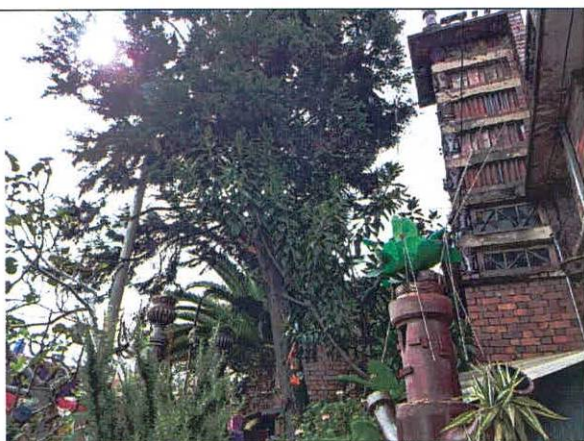
**Fotografía 3.** Individuo arbóreo ubicado al costado nororiental del predio.

- A la Secretaría Distrital de Ambiente, desde sus competencias, realizar la valoración del individuo arbóreo ubicado al costado nororiental del predio de la CL 11 SUR 5A 65 ubicado en el sector catastral Santa Ana Sur de la Localidad de San Cristóbal, dicha valoración se recomienda con el fin de poder determinar las razones por las cuales la zona peatonal al costado nororiental de la vivienda en la dirección mencionada se está viendo afectada y de ser necesario, implementar las medidas que se requieran sobre este individuo arbóreo que permitan mitigar las condiciones de riesgo evidenciadas.

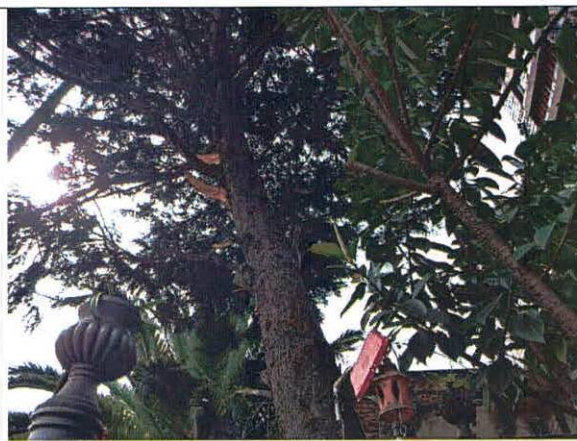
De acuerdo con lo mencionado por el señor Daniel Luna, residente de la unidad habitacional del primer nivel y quien atiende la visita, en días anteriores se presentó el desprendimiento de dos ramas del individuo arbóreo mencionado, las cuales cayeron sobre el muro de cerramiento del costado nororiental causando algunos daños sobre los elementos del cerramiento que al momento de la visita ya habían sido reparados, en la parte inferior del individuo arbóreo se ubica una zona peatonal en adoquines, en estos se evidencian algunos levantamientos de los mampuestos que lo conforman y fisuras de aberturas entre 2 y 5 mm, con tendencias y longitudes variables entre 40 cm y 1.4 m aproximadamente, causado posiblemente por acción radicular (ver fotografía 5). En la fachada del costado nororiental se identifican también problemas de humedad en la cara inferior de los aleros en concreto ubicados en el segundo nivel (ver fotografía 6).

**Fotografía 4.** Marcas del desprendimiento de ramas del individuo arbóreo.

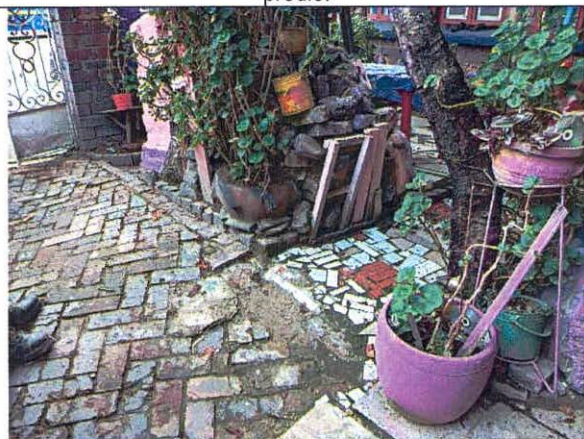
- Los daños causados sobre la zona peatonal en adoquines ubicada al costado nororiental del predio podrían estar posiblemente relacionados con acción radicular del individuo arbóreo allí ubicado.
- Las humedades evidenciadas podrían estar relacionadas con vetustez de la vivienda y ausencia de mantenimiento general.

**Fotografía 5.** Levantamiento y fisuras en adoquines de zona peatonal al costado nororiental.

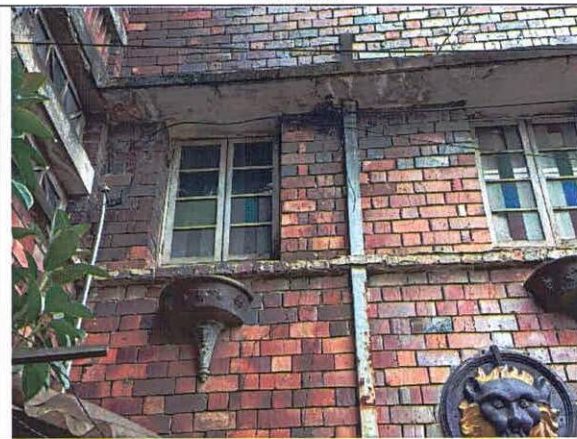
**Fotografía 6.** Problemas de humedad en cara inferior de aleros en concreto.

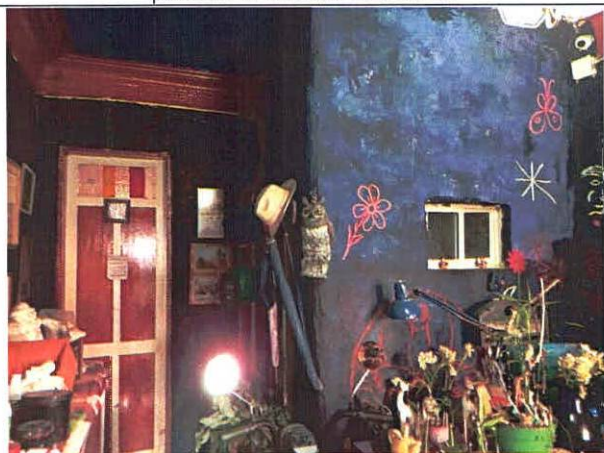
Se realiza inspección visual al interior de la vivienda, sin embargo, el señor Daniel Luna quien atiende la visita y reside en la unidad habitacional del primer nivel comenta que no hay daños por lo cual permite el ingreso únicamente a la zona de sala y comedor en donde no se identifican daños en elementos estructurales y no estructurales (ver fotografías 7 y 8). Por lo anterior no es posible realizar inspección visual a la totalidad de la vivienda, teniendo en cuenta lo comentado por el señor Daniel Luna quien no permite el ingreso a las demás zonas de la unidad habitacional del primer nivel y debido a que en la unidad habitacional del segundo nivel no se encontraban sus residentes.

**Fotografía 7.** Estado de la zona de sala, primer nivel de la vivienda.

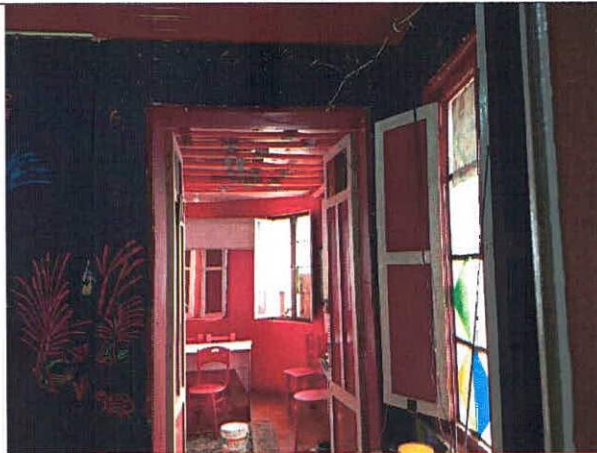
**Fotografía 8.** Estado de la zona de comedor, primer nivel de la vivienda.
