**DIAGNÓSTICO TÉCNICO – DI-15697**  
**SUBDIRECCIÓN DE ANÁLISIS DE RIESGOS Y EFECTOS DEL CAMBIO CLIMÁTICO**  
**GRUPO ASISTENCIA TÉCNICA**  
**RADICADO 2021ER5878**

## 5. ESCENARIO DE RIESGO

Actividad de la construcción- obra aledaña.

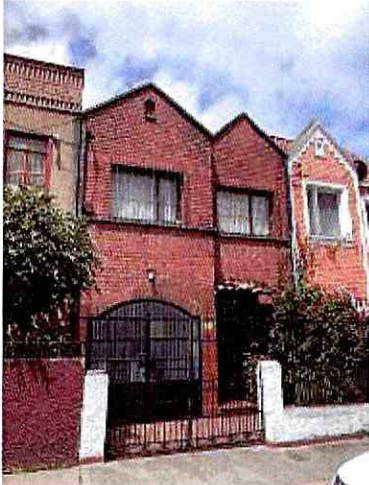
| REGISTRO FOTOGRÁFICO | DESCRIPCIÓN |
|---|---|
| <p><b>Fotografía 1.</b> Fachada predio P1.</p> | <p><b>Predio P1:</b> En el predio se emplaza una edificación de dos (02) niveles, de uso residencial, construida al parecer bajo un sistema estructural en mampostería simple, (Ver fotografía 1).</p> <p>No se puede ingresar al predio dado que al momento de la inspección técnica no había nadie que pudiese atender la visita técnica.</p> <p>Se realiza inspección desde el exterior donde no se evidencian daños que se pueden asociar a las intervenciones que posiblemente se hayan adelantado en el predio P5.</p> |

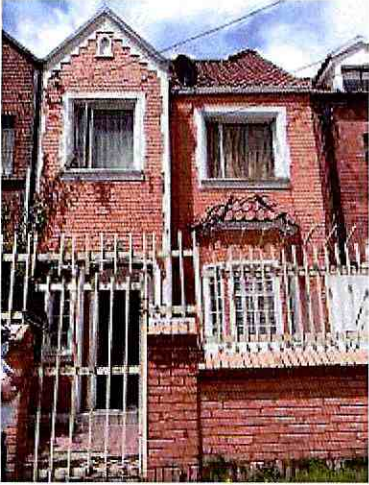
| REGISTRO FOTOGRÁFICO | DESCRIPCIÓN |
|---|---|
| <p><b>Fotografía 2.</b> Fachada predio P2.</p> | <p><b>Predio P2:</b> Corresponde a un predio en el cual se realizó a construcción de una edificación de dos (02) niveles, de uso residencial, construida bajo un sistema estructural en mampostería sin confinamiento con algunos sectores en muros en adobe y placa de entepiso en concreto con acabados de madera, (Ver fotografía 2).</p> <p>Se realiza inspección al interior del predio en compañía de la señora María Ramírez quien es una de las encargadas del inmueble. se observan daños correspondientes a:</p> <ul style="list-style-type: none"> <li>Fisuras de aproximadamente 35cm de longitud y 3mm de abertura y abombamiento en mampuestos localizados en muros de fachada, (Ver fotografías 3 y 4).</li> </ul> |

| No. | DIRECCIÓN | TIPO DE ESTRUCTURA | USO | N° DE PISOS | DAÑOS |
|---|---|---|---|---|---|
| P2 | Calle 65 No.15A-23 | Mampostería sin confinamiento con algunos sectores en muros en adobe | Residencial | 2 | Leves |

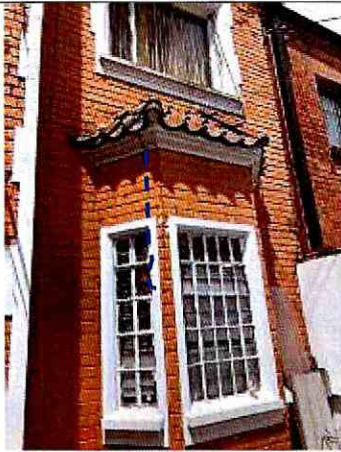
**Fotografía 3.** Fisura en algunos mampuestos localizados en fachada predio P2.

- Es posible que las afectaciones identificadas en el predio P2 se encuentren relacionadas con deficiencias constructivas y falta de mantenimiento del inmueble.

- A los responsables del predio P2 de la Calle 65 No.15A-23, en el Sector Catastral La Esperanza de la Localidad de Barrios Unidos, adelantar la reparación de los daños identificados y el mantenimiento rutinario del inmueble, con el fin de garantizar condiciones adecuadas de uso durante su vida útil.

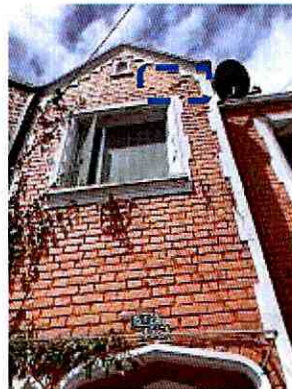
**Fotografía 4.** Fisura y abombamiento de algunos mampuesto localizados en fachada predio P2.

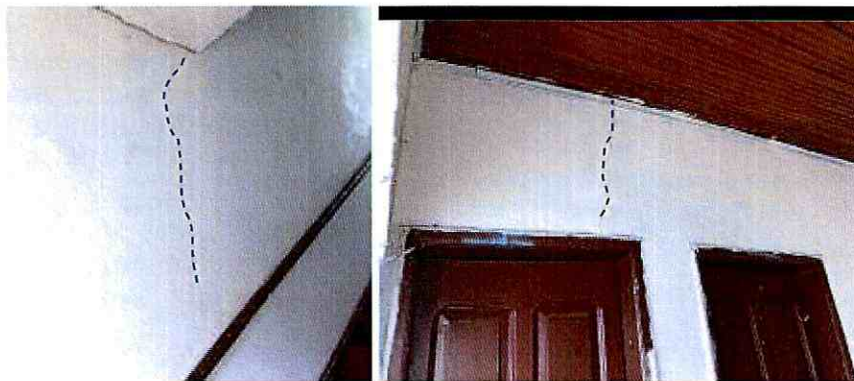
- Fisuras en muros perimetrales e interiores de aproximadamente 40cm de longitud y 2mm de abertura de tendencia vertical, (Ver fotografías 5 a la 7).
- Manchas de humedad en muros perimetrales costado suroriental, (Ver fotografía 8 a la 12).

**Fotografías 5 y 6.** Fisuras en muros perimetrales e interiores predio P2.

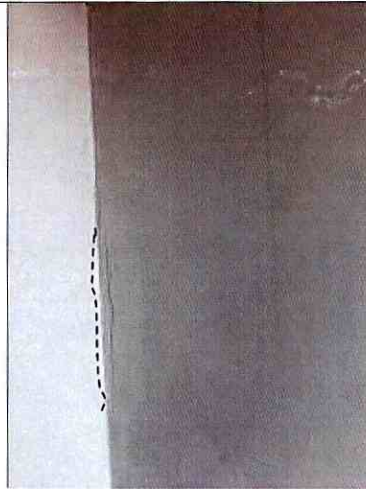
**Fotografía 7.** Fisuras en muros perimetrales e interiores predio P2.

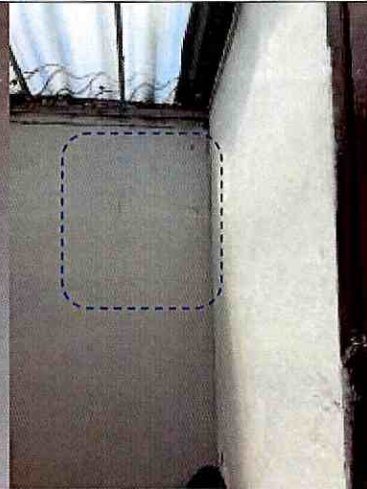
**Fotografía 8.** Manchas de humedad en muros perimetrales e interiores predio P2.

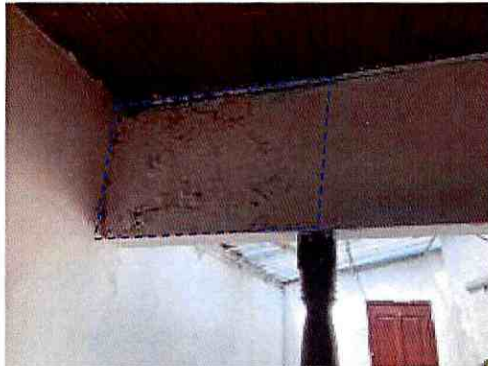
**Fotografías 9 y 10.** Manchas de humedad en muros perimetrales e interiores predio P2.

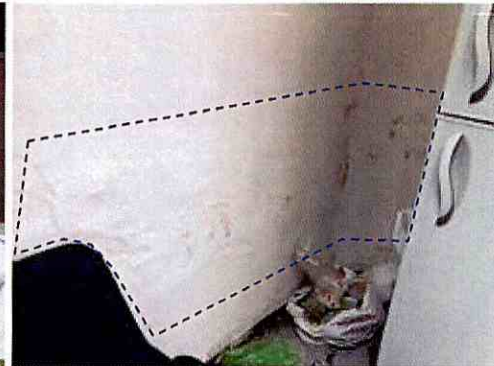
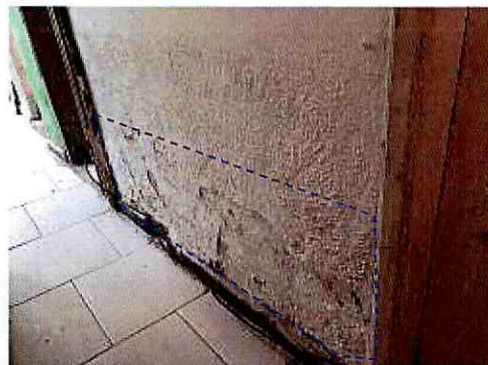
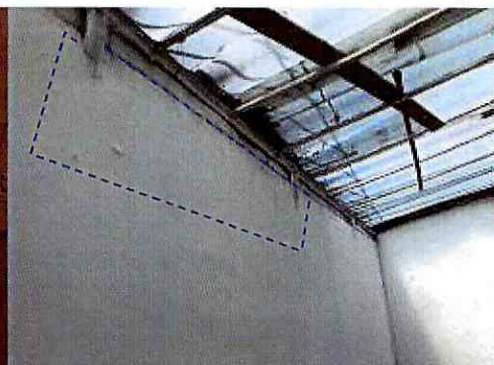
**Fotografías 11 y 12.** Manchas de humedad en muros perimetrales e interiores predio P2.

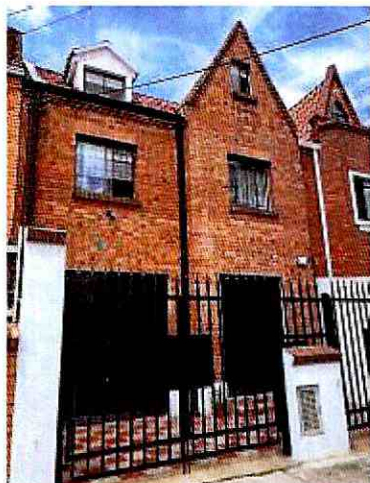
Fotografía 13. Fachada predio P3.

**Predio P3:** En el predio se emplaza una edificación de dos (02) niveles, de uso residencial, construida al parecer bajo un sistema estructural en mampostería simple, (Ver fotografía 13).

Se realiza inspección desde el exterior donde no se evidencian daños que se pueden asociar a las intervenciones que posiblemente se hayan adelantado en el predio P5.

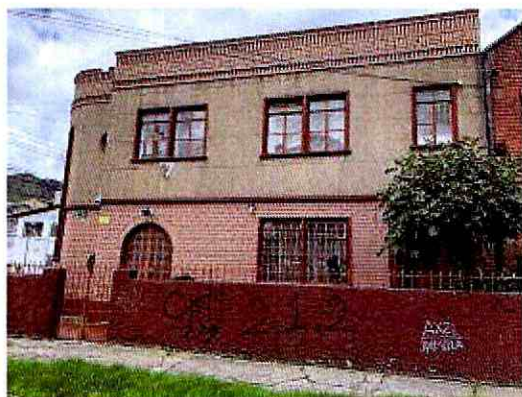
Fotografía 14. Fachada predio P4.

**Predio P4:** En el predio se emplaza una edificación de dos (02) niveles, de uso residencial, construida al parecer bajo un sistema estructural en mampostería simple, (Ver fotografía 14).

Se realiza inspección desde el exterior donde no se evidencian daños que se pueden asociar a las intervenciones que posiblemente se hayan adelantado en el predio P5.

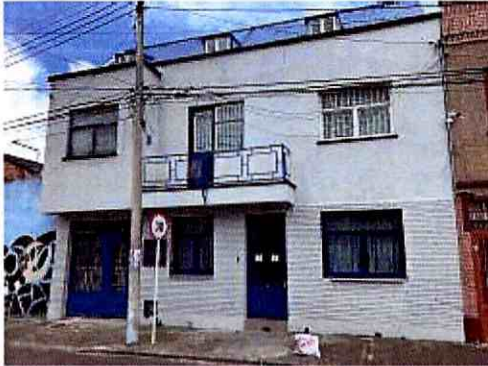
Fotografía 14. Fachada predio P5.

**Predio P5:** En el predio se emplaza una edificación de dos (02) niveles, de uso residencial, construida al parecer bajo un sistema estructural en mampostería confinada.

No se puede ingresar al predio dado que al momento de la inspección técnica no había nadie que pudiese atender la visita técnica. Se realiza inspección desde el exterior donde se identifica únicamente una fisura de aproximadamente 6mm de abertura 10cm de longitud localizada en muro de fachada, (Ver fotografía 14).

- No se puede concluir acerca de la estabilidad estructural, habitabilidad y funcionalidad de la edificación localizada en el predio P5 de la Carrera 94 No.73-19, en el Sector Catastral La Esperanza de la Localidad de Barrios Unidos, Sin embargo desde el exterior se observa una fisura en la fachada. Se desconoce el comportamiento de la edificación ante cargas dinámicas (sismo). Es importante mencionar que desde el exterior no se evidencia que se esté adelantado ningún tipo de intervención.

- A la Alcaldía Local de Barrios Unidos, se recomienda desde sus competencias, realizar una verificación en cuanto a licencias o permisos para hacer intervenciones solicitadas posiblemente por los responsables, propietarios y/o encargados del predio P5 de la Carrera No.15A 64-53, en el Sector Catastral La Esperanza de la Localidad de Barrios Unidos.

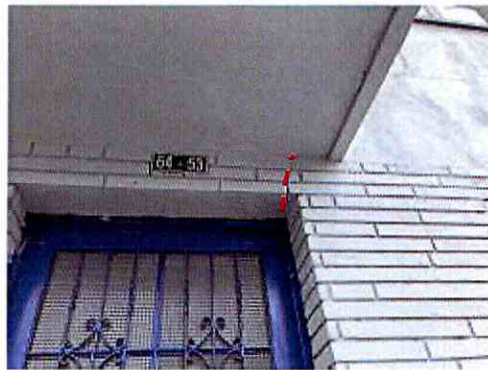
Fotografía 15. Fisura en elementos de fachada predio P5.

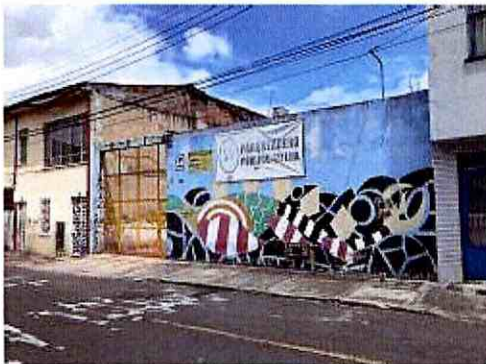
Fotografía 16. Fachada predio P6.

**Predio P6:** En el predio se emplaza una edificación de un (01) nivel, donde funciona un parqueadero público, construida al parecer bajo un sistema estructural en mampostería simple (Ver fotografía 16).

Se realiza inspección desde el exterior donde no se evidencian daños que se pueden asociar a las intervenciones que posiblemente se hayan adelantado en el predio P5.
