| | <b>DIAGNÓSTICO TÉCNICO</b> | Código: | <b>CR-FT-42</b> |

**DIAGNÓSTICO TÉCNICO - DI-20616**  
**SUBDIRECCIÓN DE ANÁLISIS DE RIESGOS Y EFECTOS DE CAMBIO CLIMÁTICO**  
**GRUPO ASISTENCIA TÉCNICA**  
**RADICADOS IDIGER No. 2024ER9247-2024ER9270**  
**EVENTO SIRE No. 5435573**

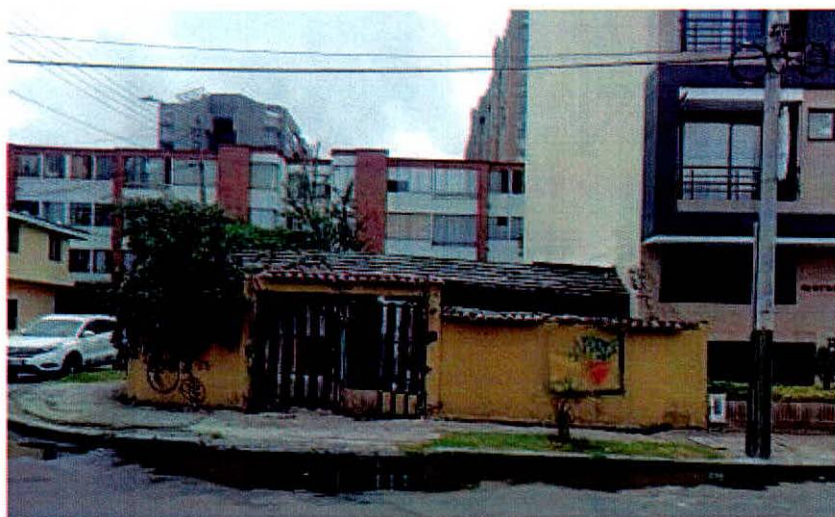
En el predio CL 150 13B 74, se emplaza una edificación de un nivel construida en mampostería parcialmente confinada, aparentemente abandonada (ver Fotografías 1 y 2).

**Fotografía 1.** Identificación del predio evaluado en el presente informe.

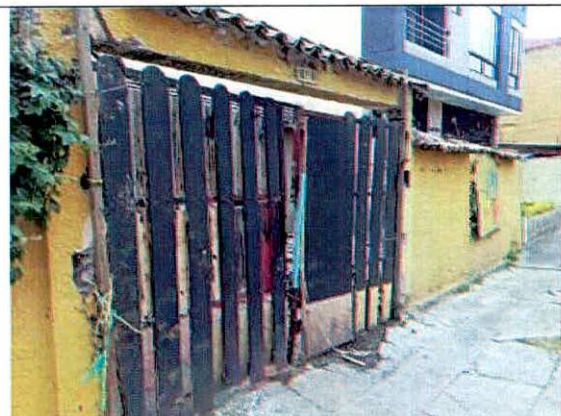
**Fotografía 2.** Entrada principal de la edificación.

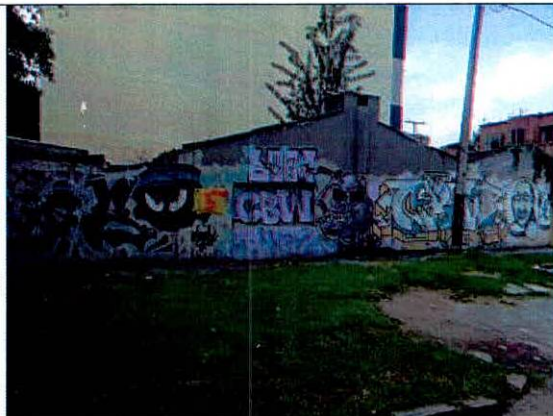
**Fotografía 3.** Costado noroccidental del predio evaluado.

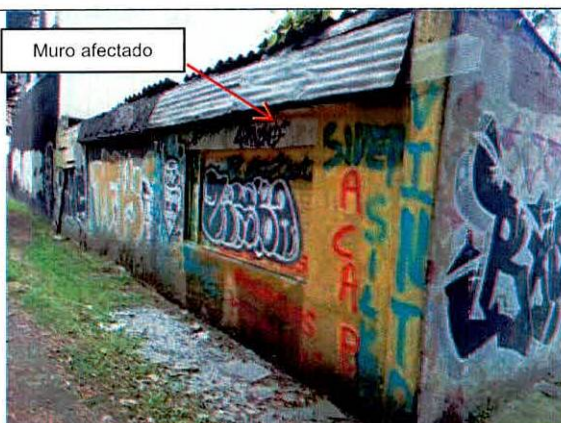
De acuerdo con la inspección realizada, el predio se encuentra en estado de abandono. Sobre los muros de cerramiento perimetrales del costado occidental y posterior de la edificación, se evidencian daños correspondientes a grietas y fisuras longitudinales y horizontales, así como la pérdida de verticalidad y potencialidad de colapso del muro hacia la zona donde se localiza un sendero peatonal. (ver Fotografías 3 a 6 y Figura 1). Desde el exterior se evidencia que al interior de la edificación la estructura ha sido desmantelada, y se conservan algunos muros interiores y elementos de una sección de cubierta en teja de fibrocemento, a los cuales se les ha sustraído los elementos de confinamiento y en la actualidad presentan riesgo de colapso hacia el interior del inmueble, (ver Fotografías 7 a 9).

**Fotografía 4.** Muro perimetral del costado posterior de la edificación evaluada

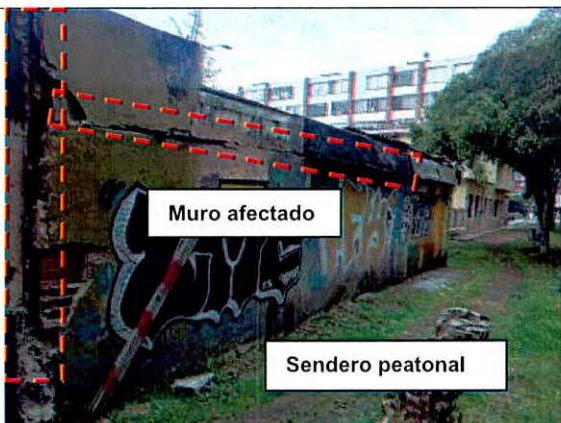
**Fotografía 5.** Daños en el muro perimetral del costado posterior de la edificación y sendero adyacente.

- A Alcaldía Local de Usaquén, en el marco de sus competencias garantizar la recomendación de restricción de uso del del sendero peatonal localizado en el costado posterior del predio de la CL 150 13B 74 en el Sector Catastral El Cedro de la localidad de Usaquén en una longitud de 6m, hasta tanto se garanticen las condiciones de funcionalidad y seguridad para el tránsito seguro por dicho sendero, con la reparación de los daños de la estructura de la edificación que se emplaza en el predio de la CL 150 13B 74, recomendación emitida mediante el Formato No.12591 del 5 de junio de 2024.

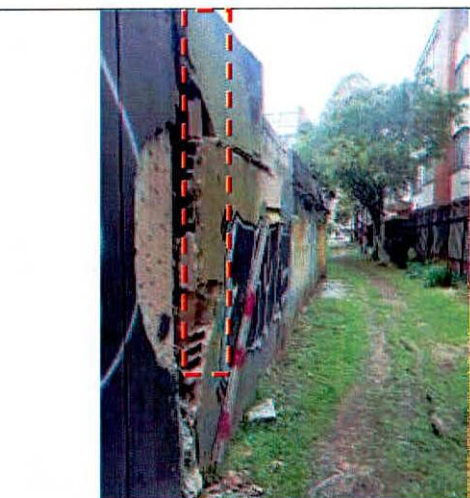
**Fotografía 6.** Daños en el muro perimetral del costado posterior de la edificación y sendero adyacente.

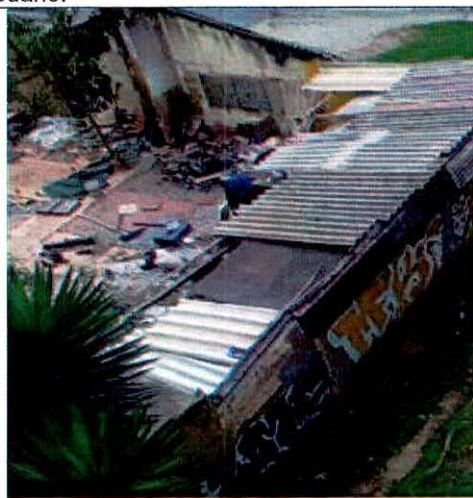
**Fotografía 7.** Interior de la edificación (Registro tomado petición 2024ER9270).

- A los responsables del en el predio de la CL 150 13B 74 en el Sector Catastral El Cedro de la localidad de Usaquén, acatar la recomendación de restricción de uso del inmueble, hasta tanto se realicen las reparaciones de la estructura y se garantice la estabilidad estructural y funcionalidad de la edificación, recomendación emitida mediante el Formato No.12590 del 5 de junio de 2024.

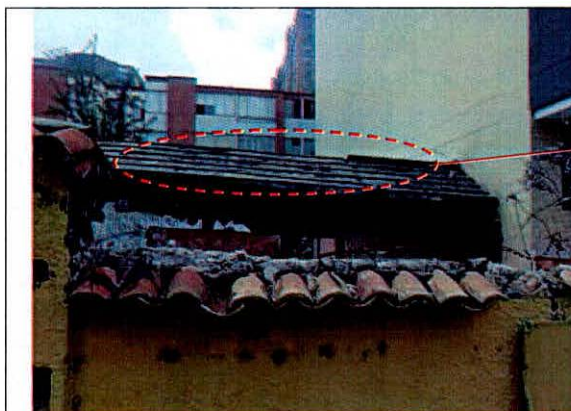
**Fotografía 8.** Daños identificados en el interior de la edificación visto desde el interior, elementos de cubierta con posibilidad de caída hacia el interior.

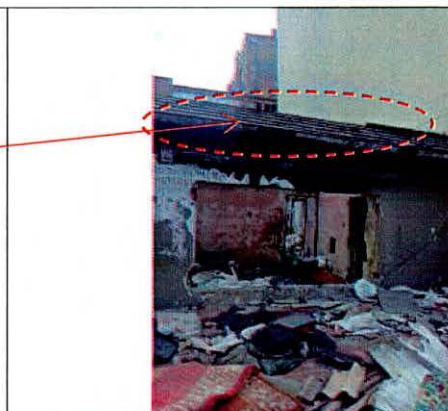
**Fotografía 9.** Muros interiores con posibilidad de caída en el interior de la edificación.
