| <br><b>ALCALDÍA MAYOR<br/>DE BOGOTÁ D.C.</b><br><small>ASISTENTE:<br/>INSTRUMENTO Distrital de Gestión de Riesgos<br/>y Cambio Climático</small> | <b>DIAGNÓSTICO TÉCNICO</b> | | Código: | <b>GAR- FT - 03</b> |

**DIAGNÓSTICO TÉCNICO – DI No. 16328**  
**SUBDIRECCIÓN DE ANÁLISIS DE RIESGOS Y EFECTOS DE CAMBIO CLIMÁTICO**  
**GRUPO ASISTENCIA TÉCNICA**  
**EVENTO SIRE 5383852 - RADICADO IDIGER 2021ER14252**

#### **5. ESCENARIO DE RIESGO:**

Actividades de la construcción

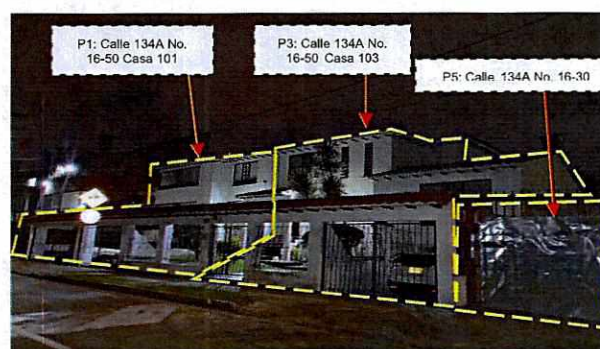
**Fotografía 1.** Fachada de la construcción en el predio P5, en el Sector Catastral El Contador de la Localidad de Usaquén.

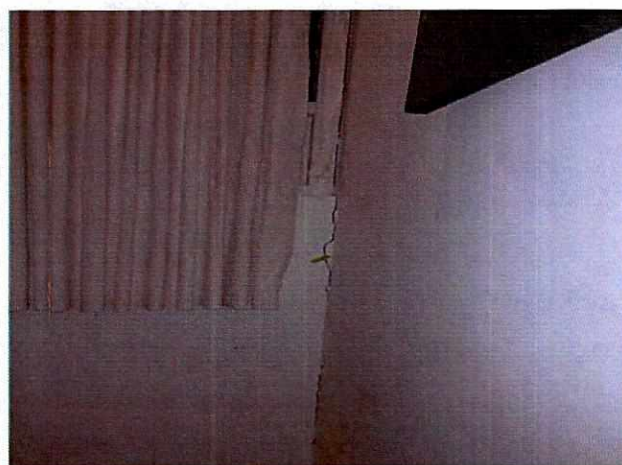
En el interior del predio P1 se evidencian algunas fisuras de tendencia horizontal y vertical de hasta 0,5 mm de abertura con una longitud entre 1 m a 3 m. (Ver fotografía 2 a 6).

De acuerdo con lo manifestado por los responsables del predio P1, los daños se han presentado desde que se iniciaron los procesos de construcción en el predio P5.

**Fotografía 2.** Fisura vertical en predio P1

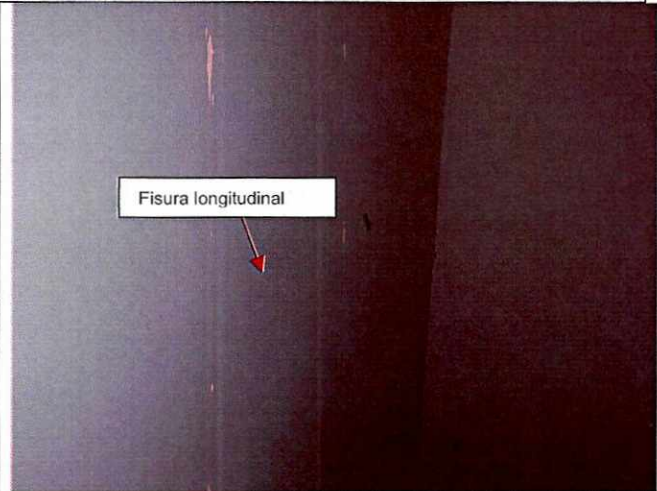
Fotografía 3. Fisura horizontal en el predio P1

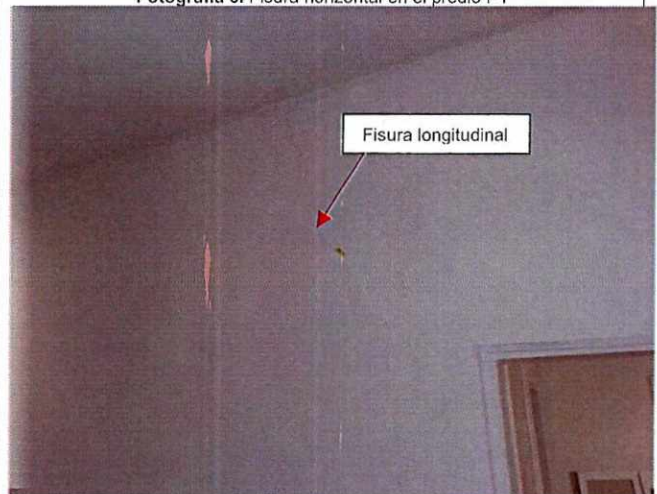
Fotografía 4. Fisura vertical en el predio P1

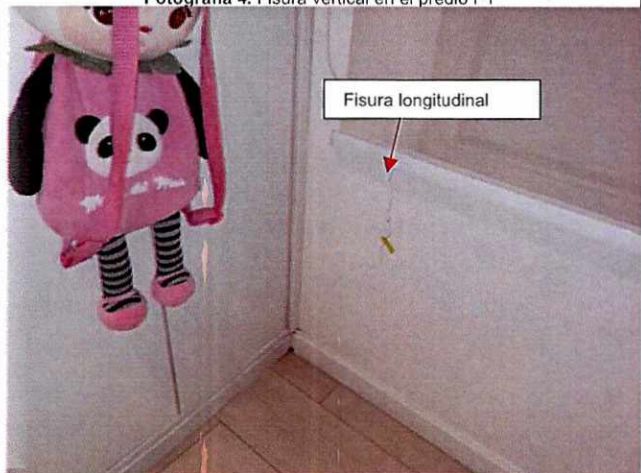
Fotografía 5. Fisura vertical en el predio P1

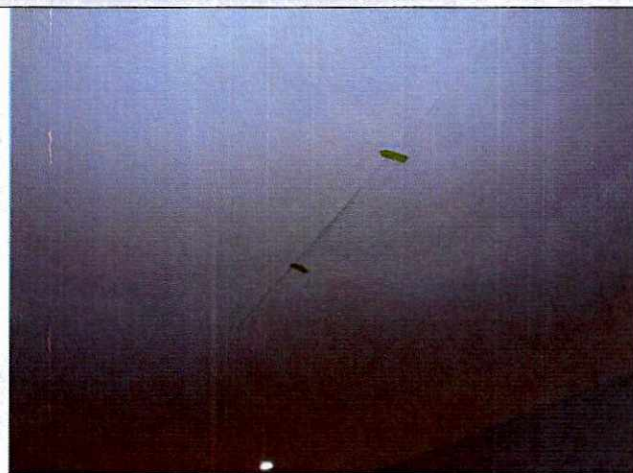
Fotografía 6. Fisura horizontal en el predio P1

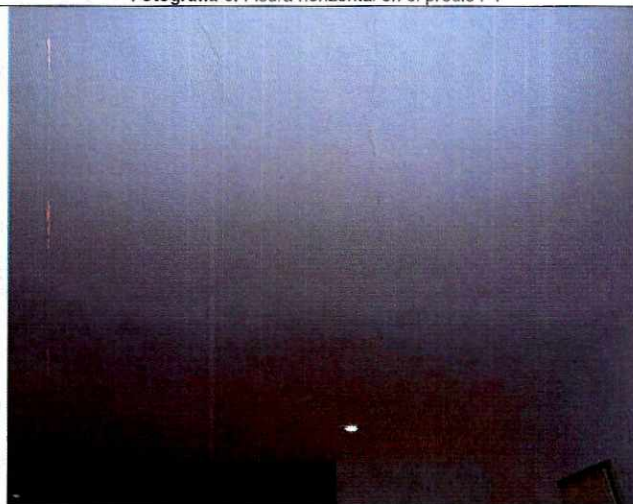
En el interior del predio P2 se evidencian algunas fisuras de tendencia horizontal y vertical de hasta 0,3 mm de abertura con una longitud entre 1 m a 3 m. (Ver fotografía 7 a 10).

Fotografía 7. Fisura horizontal en el predio P2

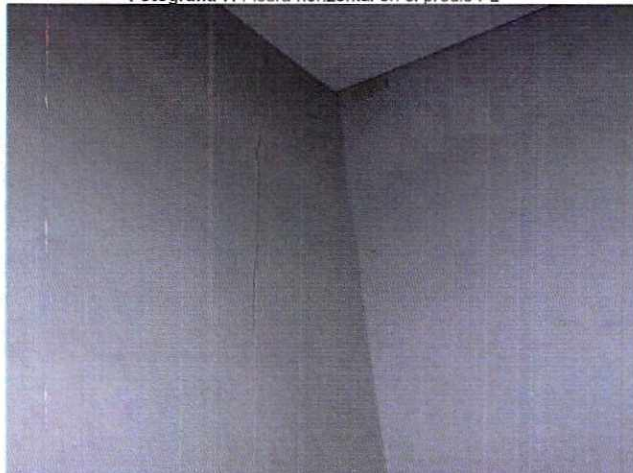
Fotografía 8. Fisura en el predio P2

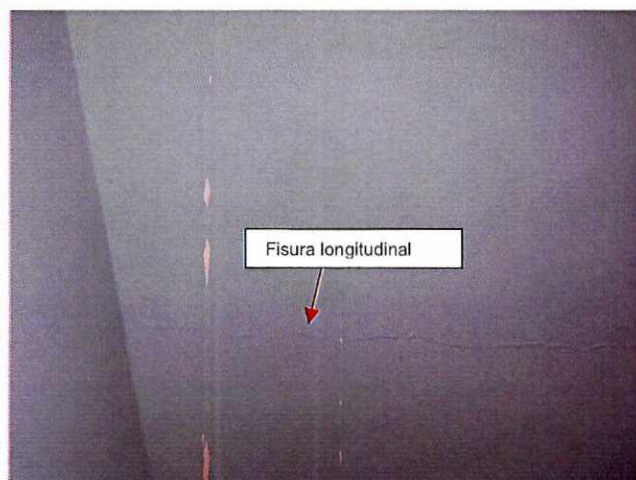
De acuerdo con lo manifestado por los responsables del predio P2, los daños se han presentado desde que se iniciaron los procesos de construcción en el predio P5.

Fotografía 9. Fisura horizontal en el predio P2

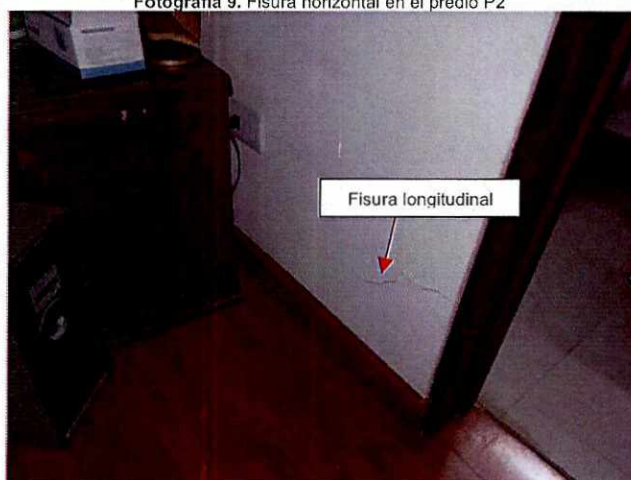
Fotografía 10. Fisura horizontal en el predio P2

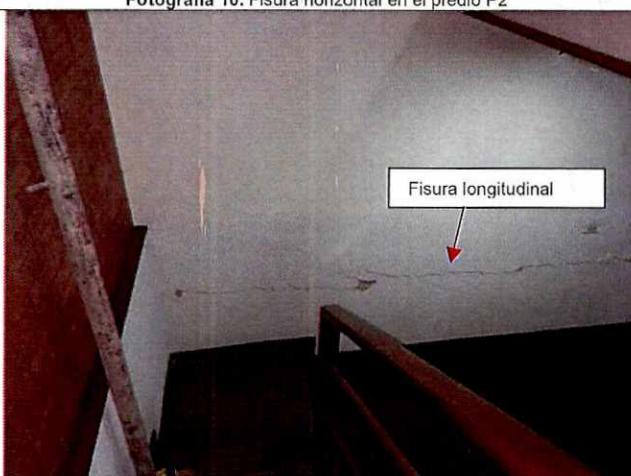
Fotografía 11. Fisura horizontal en el predio P3

En el interior del predio P3 se evidencian algunas fisuras de tendencia horizontal y vertical de hasta 1 mm de abertura con una longitud entre 1 m a 6 m. (Ver fotografía 11 y 14).

De acuerdo con lo manifestado por los responsables del predio P3, los daños se han presentado desde que se iniciaron los procesos de construcción en el predio P5.

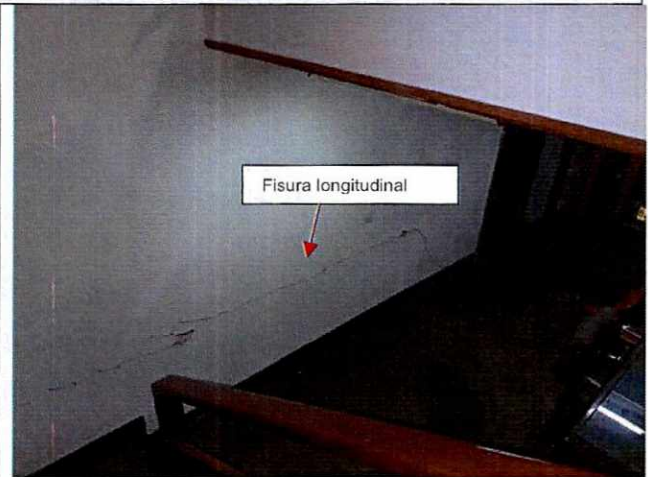
Fotografía 12. Fisura horizontal en el predio P3

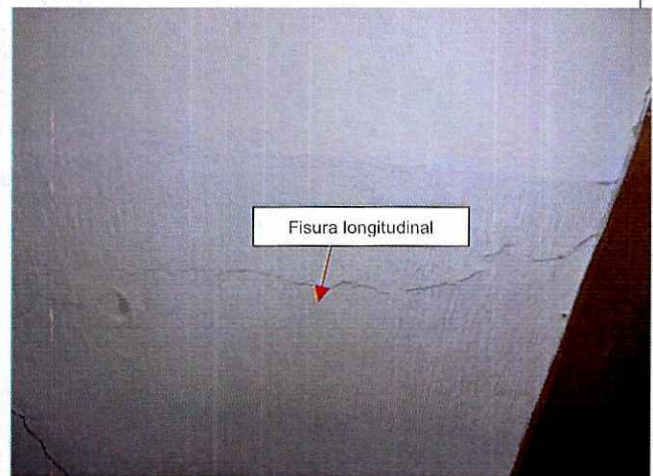
Fotografía 13. Fisura horizontal en el predio P3

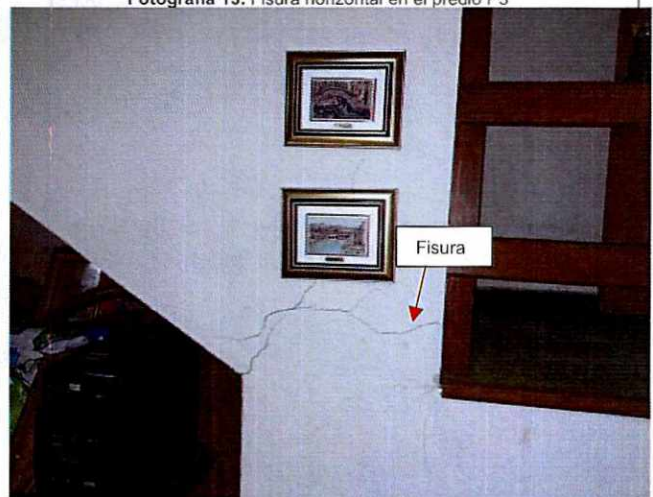
Fotografía 14. Fisura con tendencia irregular en el predio P3

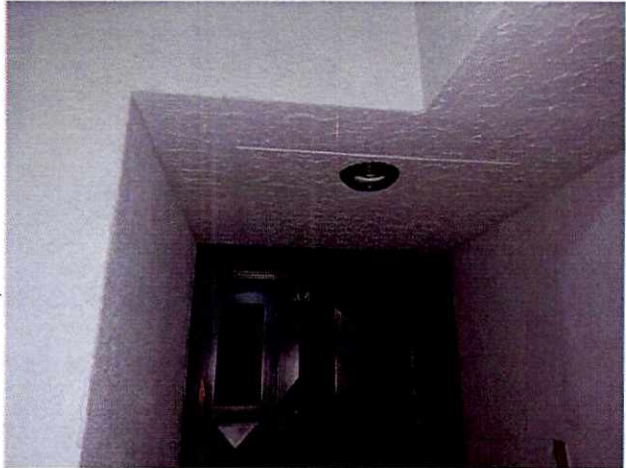
Durante la visita no hubo quien atendiera el llamado realizado por el personal técnico del IDIGER.

Sin embargo, el responsable del predio P3, el Señor Gilberto Cubides Niño, le menciona al personal profesional del IDIGER, que el Responsable del predio P4, no habita actualmente dicho predio ya que debido a las afectaciones en la vivienda emplazada en el predio P4 se llegó a un acuerdo con el Responsable de la Obra Civil en el predio P5 por el concepto de arriendo temporal y autosostenimiento del responsable del predio P4 debido a las afectaciones asociados a la obra civil en comento.

Fotografía 15. Fachada principal del predio P4

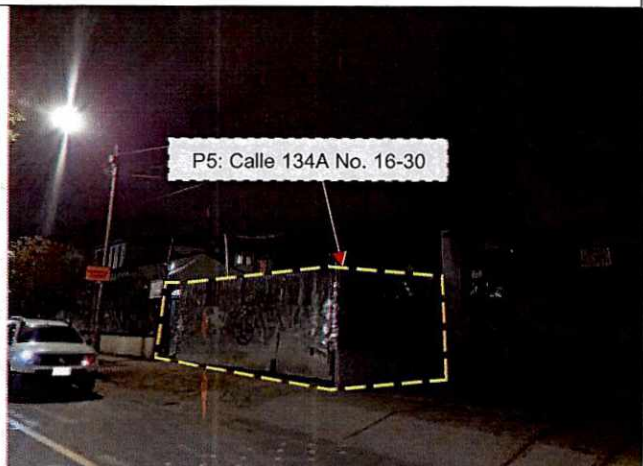
En el predio P5 se lleva a cabo la construcción de una vivienda multifamiliar No VIS de cinco (05) niveles de altura, en un área total de 2527,18 m<sup>2</sup>.

Actualmente, la construcción se encuentra en la etapa cimentación y pantallas en concreto. Se evidencia exposición de valla de Licencia de Construcción bajo la Resolución 11001-1-210083 con fecha de expedición del 20 de enero de 2021 por la modalidad de obra nueva, demolición total y aprobación de planos de propiedad horizontal.

Fotografía 16. Fachada principal del predio P5

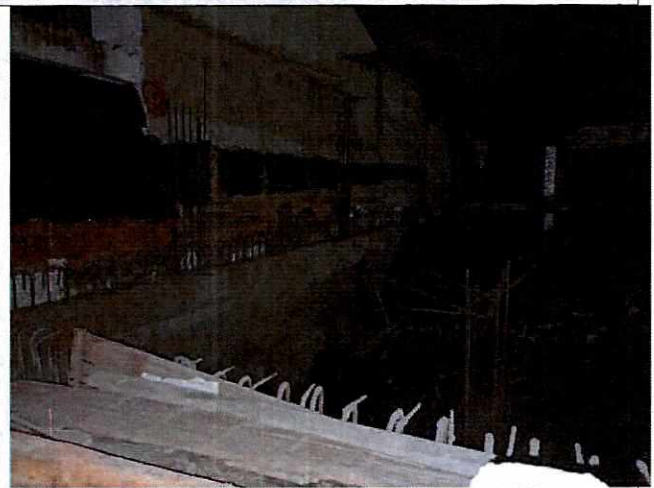
Fotografía 17. Estado actual de obra civil en predio P5
