**DIAGNÓSTICO TÉCNICO – DI-15208**  
**SUBDIRECCIÓN DE ANÁLISIS DE RIESGOS Y EFECTOS DEL CAMBIO CLIMÁTICO**  
**GRUPO ASISTENCIA TÉCNICA**  
**Radicado 2020ER15592**

Personal del Instituto Distrital de Gestión de Riesgo y Cambio Climático - IDIGER, realizó visita técnica el día veintidós (22) de diciembre de 2020 al Conjunto Residencial Punta del Este, ubicado en el predio de la Calle 13 Sur # 14-61 Este, Sector Catastral San Cristóbal Sur de la Localidad de San Cristóbal.

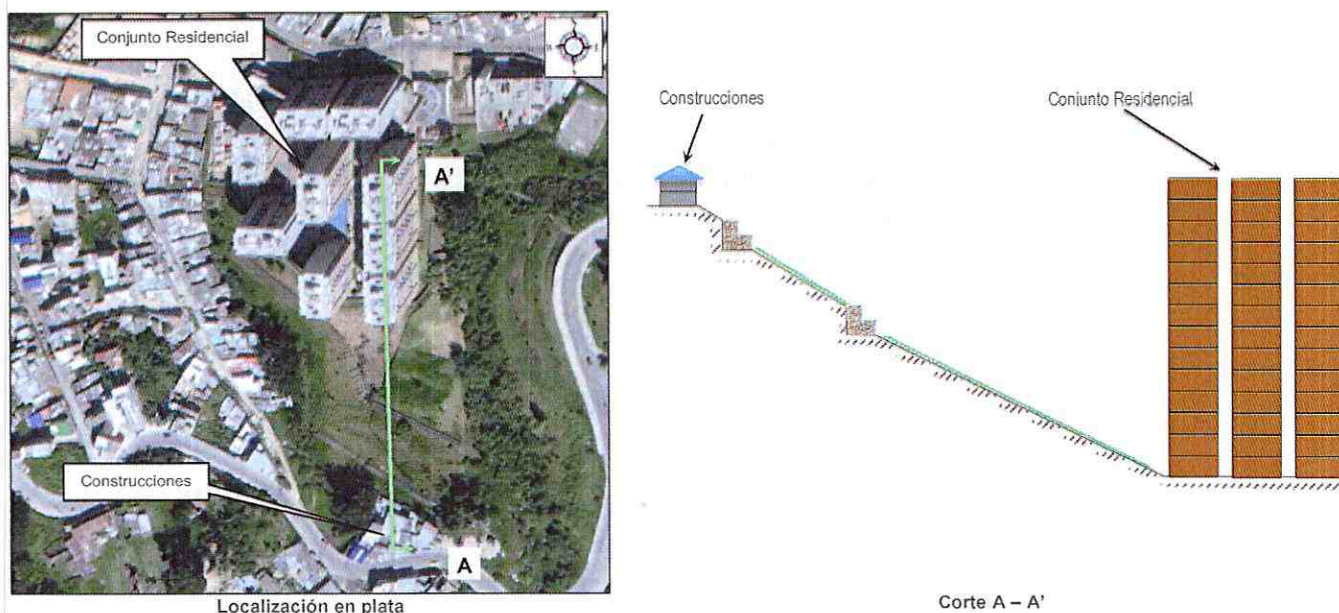
Durante la visita técnica, fue manifestado por el señor Merchán su preocupación frente a la acomodación reciente de algunas construcciones posiblemente con origen informal en sectores colindantes por el costado sur con el Conjunto Residencial Punta del Este frente a las condiciones de estabilidad de los gaviones.

**Imagen 2.** Esquema de localización en planta y en perfil de las construcciones posiblemente con origen informal con relación al Conjunto Residencial Punta del Este

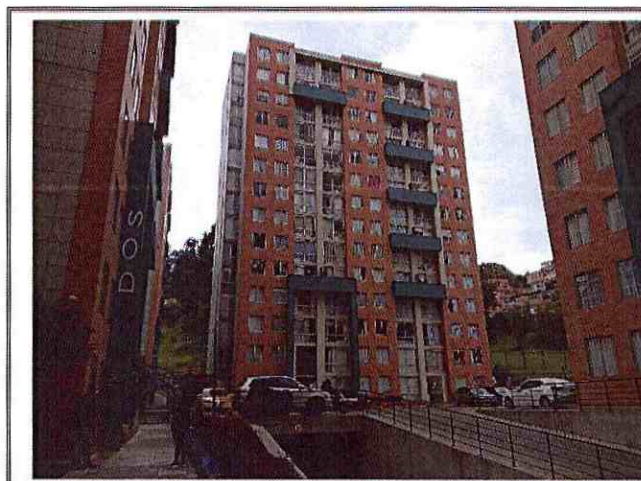
**Foto No. 1.** Configuración general de las torres que conforman el Conjunto Residencial Punta del Este

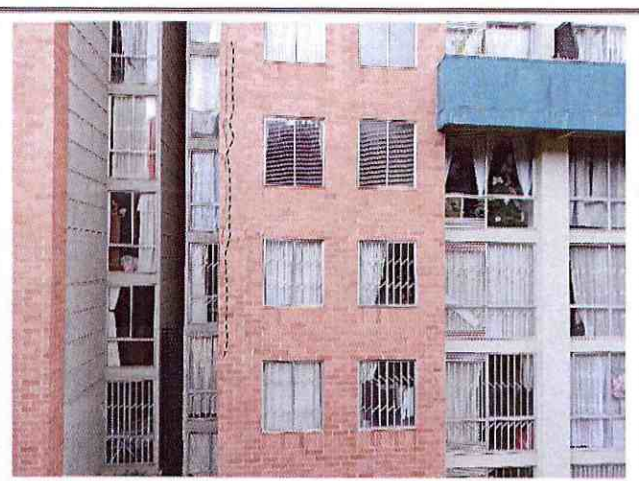
A nivel general se realiza verificación desde el exterior a las torres que conforman el conjunto residencial, identificando en varias de ellas agrietamientos en sectores puntuales sobre la fachaleta dispuesta. Con la caída de algunos segmentos de la misma. Conforme a lo

observado dichas afectaciones se concentran generalmente en los niveles intermedios de las edificaciones.

Dentro de las posibles causas por las cuales se están presentando los daños identificados sobre la fachaleta de las torres que conforman el Conjunto Residencial Punta del Este, se destacan eventuales asentamientos diferenciales de las estructuras. Sin embargo, con base en la inspección visual no es posible precisar el factor detonante de los mismos.

**Foto No. 2.** Evidencia de algunos agrietamientos evidenciados sobre la fachaleta de las torres

- A la copropiedad del Conjunto Residencial Punta del Este, ubicado en el predio de la Calle 13 Sur # 14-61 Este, Sector Catastral San Cristóbal Sur de la Localidad de San Cristóbal, implementar acciones encaminadas al mantenimiento de los elementos de fachada que presentan daño, así como sobre la impermeabilización de fachadas en las torres que conforman el conjunto, con el fin de garantizar las condiciones adecuadas de uso durante la vida útil.

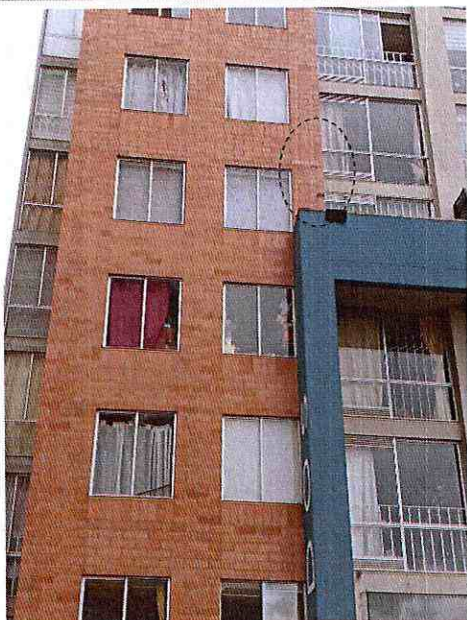
Es de aclarar que se identifica la posibilidad inmediata de caída de algunos segmentos menores de fachaleta; sin embargo, el eventual desprendimiento de estos segmentos se daría con la caída de material hacia zonas no utilizadas.

**Foto No. 3.** Segmentos de fachaleta con posibilidad de caída, los cuales de presentarse se depositarían sobre el pórtico arquitectónico localizado en la parte inferior

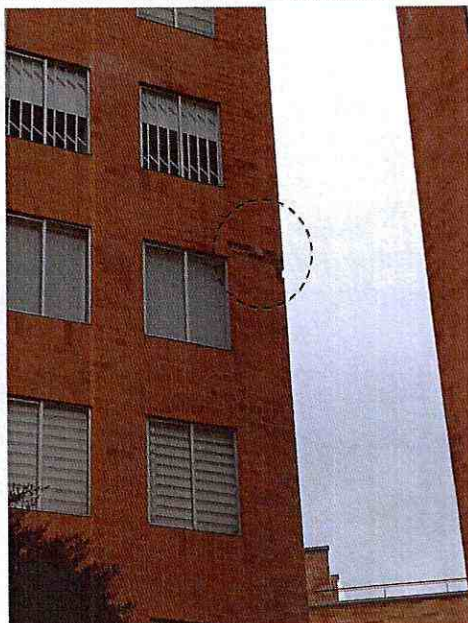
**Foto No. 4.** Vista de sectores en los cuales ya se ha presentado la caída de segmentos de la fachaleta.

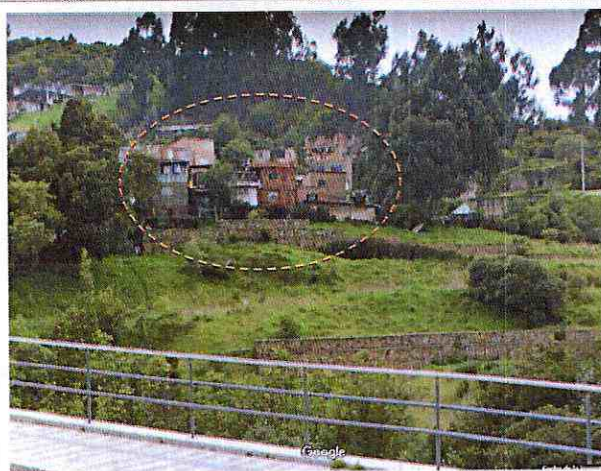
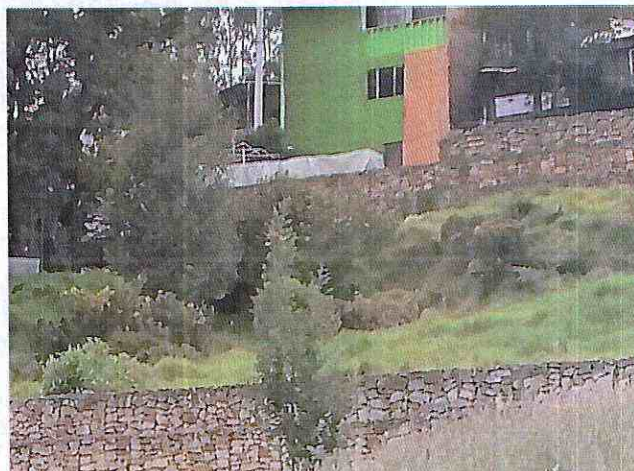
Conforme con la verificación adelantada, se corrobora la presencia de algunas edificaciones de uno y dos niveles en este sector, construidas en material de recuperación y mampostería simple sobre la parte alta del muro de gaviones localizado más hacia el sur del predio evaluado. Dicha situación al momento no hace evidente un compromiso en la estabilidad del muro en mención; sin embargo, puede convertirse en una situación que favorezca el deterioro de las condiciones de estabilidad general de la ladera, en el caso que las construcciones señaladas eventualmente hayan desarrollado conexiones erradas sobre las redes de acueducto y/o alcantarillado, generando filtraciones de agua al terreno.

**Fotos No. 3 y 4.** Vista general del sector donde al parecer se han emplazado algunas construcciones de origen informal hacia la parte alta de los muros en gaviones desarrollados como parte de la adecuación del predio de la Calle 13 Sur # 14-61 Este.

- Alcaldía Local de San Cristóbal, desde su competencia verificar el cumplimiento de las normas vigentes frente al tema de las medidas administrativas y de Policía que correspondan para garantizar la protección, recuperación y conservación del espacio público y del ambiente en virtud a lo establecido en el Artículo 86 del Decreto Ley 1421 de 1993 y el Artículo 6 Acuerdo 735 de 2019. Lo anterior debido a la denuncia realizada por el señor Diego Merchán Administrador del Conjunto Residencial Punta del Este, ubicado en el predio de la Calle 13 Sur # 14-61 Este, frente a posibles ocupaciones ilegales desarrolladas sobre el costado sur de su predio.

- A la Empresa de Acueducto y Alcantarillado de Bogotá – EAAB, desde su competencia, verificar la existencia, funcionalidad y legalidad de las redes de acueducto y/o alcantarillado que pudieren existir en el sector sur del predio de la Calle 13 Sur # 14-61 Este, Sector Catastral San Cristóbal Sur de la Localidad de San Cristóbal y realizar el mantenimiento periódico, suficiente y preventivo de dichas redes de ser el caso, con el objeto de prevenir y/o corregir posibles fugas.
