**DIAGNÓSTICO TÉCNICO # DI-5823**  
**SUBDIRECCIÓN DE EMERGENCIAS**  
**COORDINACIÓN DE ASISTENCIA TÉCNICA**  
**EVENTOS 113117**

**1. DATOS GENERALES DEL EVENTO**

| <b>DIRECCIÓN:</b> | Calle 10 Sur # 6-60 Este<br>Calle 10 Sur # 6-66 Este | <b>ÁREA DIRECTA:</b> | 0.12 Ha. | | | | |

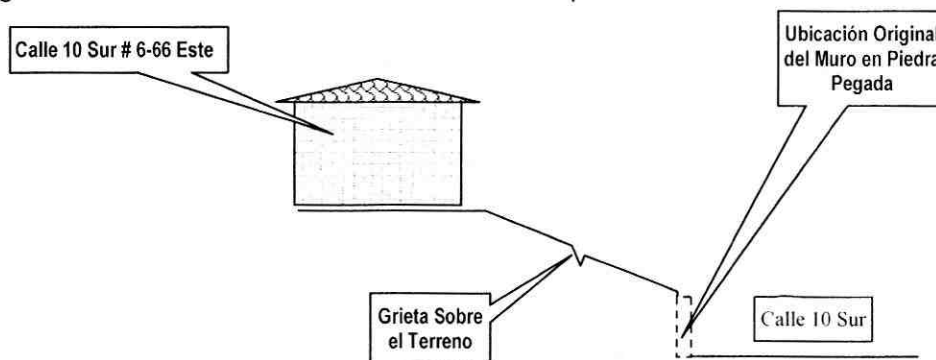
**Figura 2.** Esquema en perfil del predio de la Calle 10 Sur # 6-66 Este y del talud de corte posiblemente desarrollado para el emplazamiento de la calle 10 Sur

El talud de corte en concreto posiblemente fue desarrollado para la adecuación del terreno y posterior emplazamiento de la Calle 10 Sur y sus obras de urbanismo pertinentes (andenes); dicho talud tiene una altura cercana a los 2m, presenta una pendiente de tendencia vertical y una longitud de aproximadamente 25m sobre los cuales se identificó como única medida de estabilización el muro en piedra pegada que colapso parcialmente en aproximadamente 10m de su longitud, el cual pudiere no haber sido una medida monolítica adecuada para soportar los empujes ejercidos por el terreno y que adicionalmente de acuerdo con lo evidenciado no contaba con medidas para el manejo de las aguas de escorrentía superficial y subsuperficial.

Hacia la parte alta del talud, se localiza el predio de la Calle 10 Sur # 6-66 Este, el cual esta conformado por una amplia zona verde con algunos individuos arbóreos de talla menor (altura inferior a 3m) y en el cual se emplaza una vivienda localizada sobre la parte central de este. Con base en la inspección visual se identificó una grieta de tracción sobre la zona verde ubicada hacia el costado suroccidental de la estructura emplazada en el predio, la cual se marca de forma paralela al talud de corte evaluado, a una distancia cercana a los 2m; dicha grieta tiene una abertura de aproximadamente 30cm y una longitud de cerca de 12m y compromete un volumen de material cercano a los 30m<sup>3</sup>.

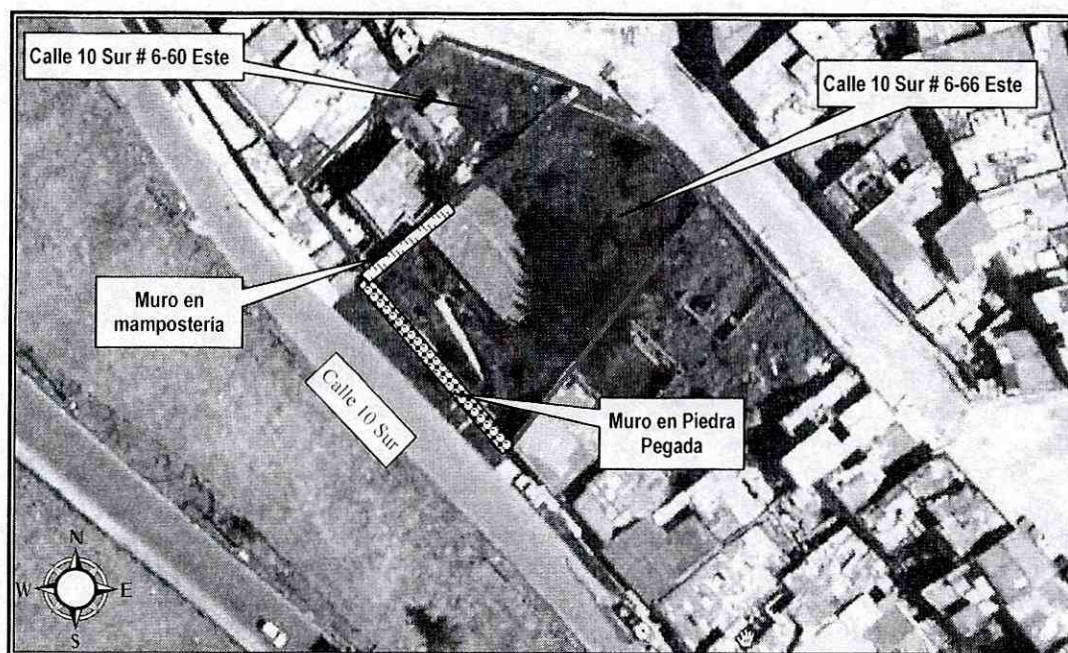
**Figura 3.** Localización de los predios y taludes de corte evaluados objeto del presente informe.

Por otra parte, sobre el costado noroccidental del predio de la Calle 10 Sur # 6-66 Este se localiza un talud de corte posiblemente desarrollado para la adecuación y nivelación del predio adyacente (Calle 10 Sur # 6-60 Este); este talud cuenta con una altura que oscila entre los 2m y 3m, pendiente de tendencia vertical y longitud de aproximadamente 15m, sobre los cuales se identificó un muro en mampostería como medida de estabilización, el cual pudiere no ser una medida monolítica adecuada para soportar los empujes del terreno y el cual probablemente no cuenta con las medidas necesarias para el manejo de las aguas de escorrentía subsuperficial.

Dicho muro de acuerdo con la inspección visual hace parte del cerramiento de la vivienda emplazada en el predio de la Calle 10 Sur # 6-60 Este y presenta una pérdida de verticalidad considerable junto con algunos

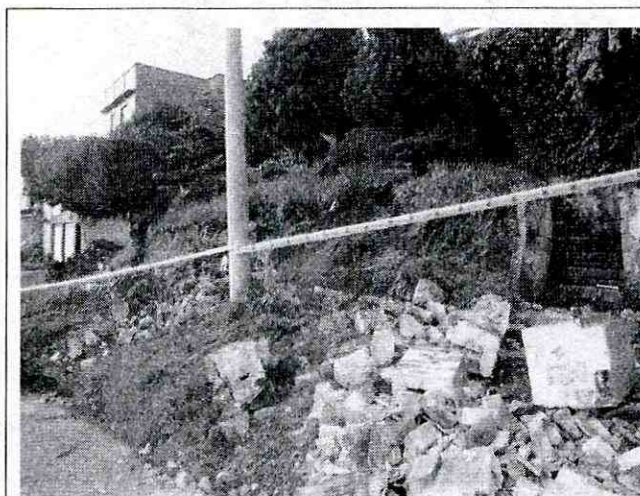
Se presentó el colapso de un muro en piedra pegada que funcionaba como medida de estabilización de un talud de corte entre el predio de la Calle 10 Sur # 6-66 Este y la Calle 10 Sur depositando los escombros de dicho muro sobre el andén del costado nororiental de la vía en comento.

Ente las posibles causas por las cuales se presentó el colapso del muro en piedra pegada que servía como medida de estabilización del talud de corte posiblemente desarrollado para la adecuación del terreno y posterior emplazamiento de la Calle 10 Sur, se destaca principalmente el hecho de que dicha estructura pudiere no ser una medida monolítica adecuada para soportar los empujes del terreno, así como la carencia de medidas para el manejo de las aguas de escorrentía superficial, lo cual eventualmente pudo facilitar un incremento en los empujes ejercidos sobre dicha estructura.

**Fotografía 1.** Vista frontal del predio de la Calle 10 Sur # 6-66 Este, sector donde se presentó el colapso del muro en piedra pegada.

- ▲ A la alcaldía local de San Cristóbal, desde su competencia adelantar todas las acciones administrativas pertinentes con el fin de identificar el responsable de implementar adecuadas medidas de estabilización y estructuras de contención en el talud de corte ubicado frente al predio de la Calle 10 Sur # 6-66 Este y posiblemente desarrollado para el emplazamiento de la Calle 10 Sur a la altura de la carrera 6, mediante la implementación de obras de protección geotécnica, las cuales deberán contar con sistemas de drenaje para la evacuación de las aguas superficiales y sub-superficiales, con el fin de garantizar la estabilidad del mismo; dichas acciones deberán ser implementadas con el apoyo de personal idóneo, garantizando que se cumplan los requerimientos establecidos en el Decreto No. 926 de 2010, Reglamento Colombiano de Construcción Sismo Resistente NSR-10, de acuerdo con la normatividad vigente para el barrio, para lo cual se deben tramitar los permisos y licencias respectivos.

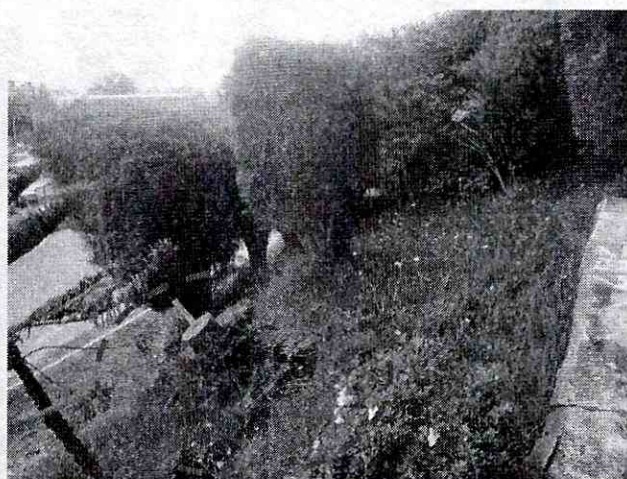
**Fotografía 2.** Vista de la zona verde localizada hacia la parte alta del talud de corte posiblemente desarrollado para el emplazamiento de la Calle 10 Sur, evidencia de la grieta de tracción identificada.

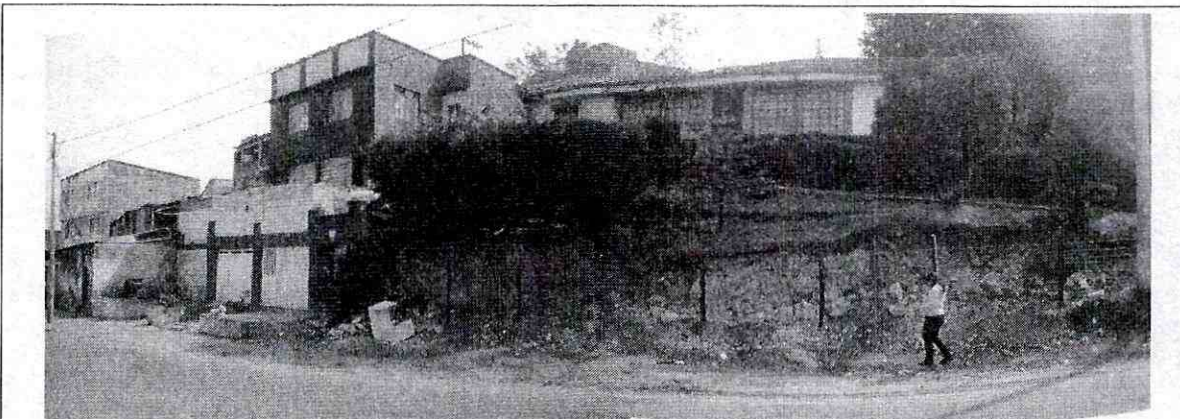
Se identifica que las condiciones observadas durante la visita técnica realizada el 1 de Mayo de 2011, no han presentado cambios significativos; sin embargo de igual forma se resalta que no se han adelantado medidas con el fin de mitigar de forma temporal y/o definitiva la situación presentada, por lo que los compromisos en estabilidad y habitabilidad de los predios de la de la Calle 10 Sur # 6-60 Este y la de la Calle 10 Sur # 6-66 Este se mantienen latentes.

Durante dicha visita solo se identificó que se implemento un aislamiento sobre el predio de la Calle 10 Sur # 6-66 con alambre de púas

**Fotografía 7.** vista general del sector donde se presentan las afectaciones anteriormente descritas, fotografía tomada el día 14 de Septiembre de 2011, donde se evidencia que no se han presentado cambios significativos en las condiciones del sector y se evidencia el aislamiento del predio de la Calle 10 Sur # 6-66 Este
