| | <b>DIAGNÓSTICO TÉCNICO</b> | Código: | <b>CR-FT-42</b> |

**DIAGNÓSTICO TÉCNICO – DI-20538**  
**SUBDIRECCIÓN DE ANÁLISIS DE RIESGOS Y EFECTOS DE CAMBIO CLIMÁTICO**  
**GRUPO ASISTENCIA TÉCNICA**  
**RADICADO IDIGER No. 2024ER7504**  
**EVENTO SIRE No. 5433803**

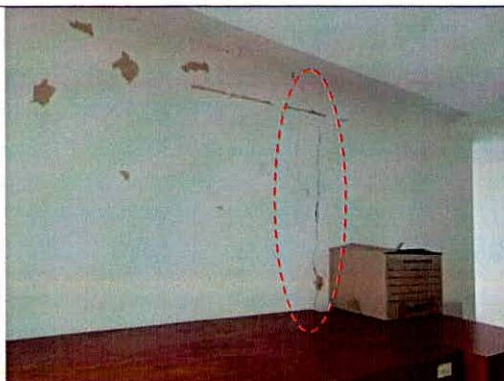
En predio **P1**, se emplaza una edificación de dos niveles de uso comercial, construida en mampostería parcialmente confinada con placa de entrepiso en concreto, donde funciona la empresa Makro Inmobiliaria, edificación que cuenta con una irregularidad en altura ya que se identifican dos niveles en el costado frontal y un nivel en el costado posterior donde se localiza un área de oficinas y un patio descubierto, (ver Fotografías 1 y 2). La visita de verificación se realiza en compañía del señor Manuel Rodríguez Herrera, gerente de la inmobiliaria que funciona el P1, evidenciando en el costado posterior daños en los muros contiguos con la edificación en P2, correspondientes a fisuras y grietas de tendencia longitudinal y vertical con longitud variable entre 0.5m y 2.5m; y abertura de entre 0.1m y 0.3m, (ver Fotografías 3 a 6).

Los daños identificados en la edificación que se emplaza en el predio **P1** de la KR 15A 124 75, correspondientes a fisuras y grietas longitudinales en los muros perimetrales del costado occidental del inmueble pueden estar siendo causado por deficiencias constructivas de la edificación y/o ausencia de mantenimiento preventivo y/o correctivo de la misma.

**Fotografía 3.** Daños identificados en los muros perimetrales del costado posterior de la edificación P1.

- Al responsable o responsables de la edificación que se emplaza en el predio **P1** de la KR 15A 124 75 (Makro Inmobiliaria) en el Sector Catastral Santa Bárbara Central de la Localidad de Usaquén, acatar la recomendación de restricción de uso del costado posterior del predio, hasta tanto se realicen las reparaciones de los daños identificados al interior de la edificación y por parte de los responsables de **P2** de la CL 125 15A 23 (Edificio Alcázar), se realice la reparación de los daños del muro del costado oriental colindante con el inmueble y se garantice la estabilidad estructural y funcionalidad del mismo, recomendación emitida mediante el Formato No.12579 del 02 de mayo de 2024.

- Si se desea conocer el comportamiento actual de la edificación que se emplaza en el predio **P1** de la KR 15A 124 75 (Makro Inmobiliaria), debido a los daños identificados, se recomienda a los responsables del predio, realizar un estudio detallado de vulnerabilidad estructural y de interacción suelo-estructura, esto con el fin de establecer la capacidad y desempeño de las estructuras en general (donde se incluyan tanto los elementos estructurales como no estructurales), estudios que determinen de forma certera la causa de las afectaciones y recomienden los tipos de intervención a implementar con el fin de llevar las estructuras a los niveles de seguridad requeridos por la normatividad vigente.

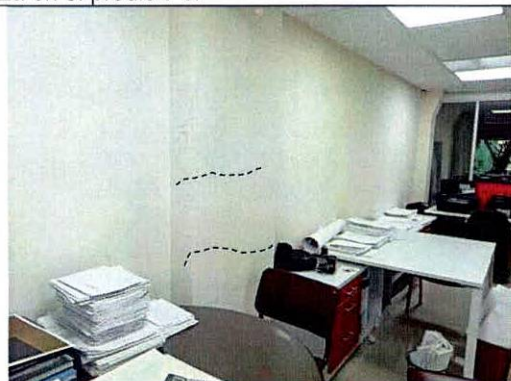
**Fotografía 4.** Daños identificados en los muros perimetrales

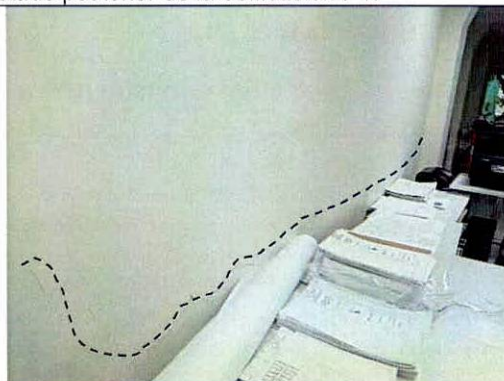
**Fotografía 5.** Daños identificados en los muros perimetrales

del costado posterior de la edificación P1.

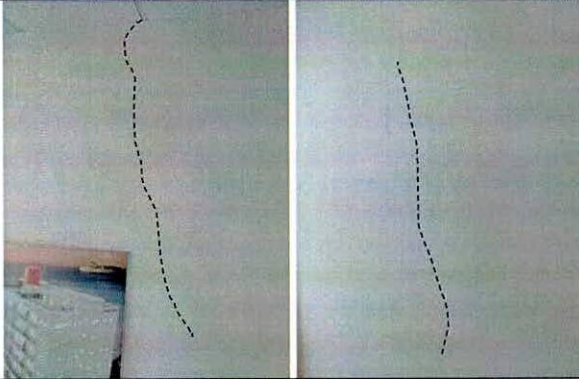
**Fotografía 6.** Daños identificados en los muros perimetrales del costado posterior de la edificación P1.

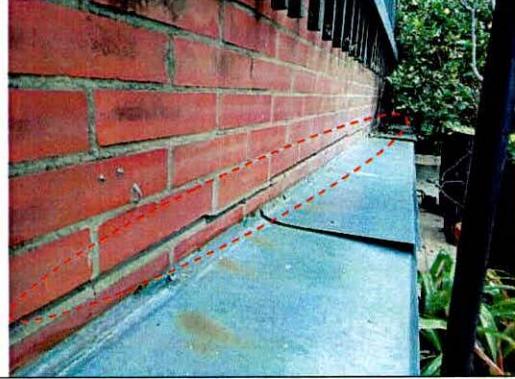
**Fotografía 7.** Daños en la estructura del muro de cerramiento perimetral del costado oriental del predio P2 (visto desde P1).

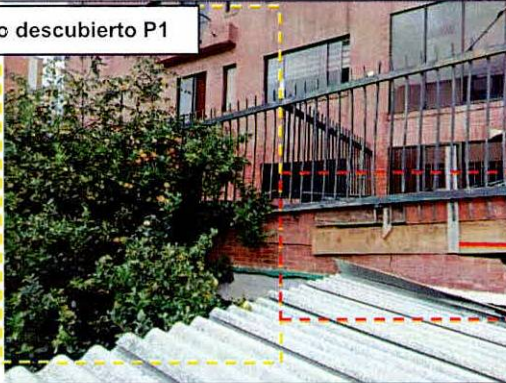
**Fotografía 8.** Daños en la estructura del muro de cerramiento perimetral del costado oriental del predio P2 (visto desde P1).

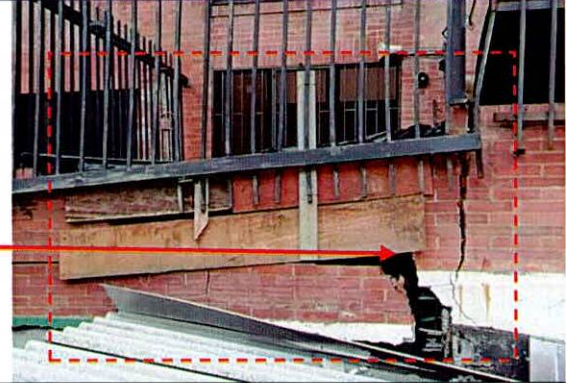
Desde el patio descubierto de la edificación se puede observar el muro perimetral de **P2**, correspondiente a una estructura en mampostería no reforzada, donde a media altura se encuentra un cerramiento metálico de aproximadamente 2.5 m de altura contiguo con el predio **P1**. Esta estructura evidencia daños, correspondientes a desplazamiento de los mampuestos que la conforman, y colapsos parciales de algunos elementos del muro hacia el interior de **P2**, (ver Fotografías 7 y 8). El muro también evidencia pérdida de verticalidad y potencialidad de colapso hacia la zona próxima de **P1**, (ver Fotografías 9 y 10).

**Fotografía 9.** Daños en la estructura del muro de cerramiento perimetral del costado oriental del predio P2 (visto desde P1).

- De acuerdo con las condiciones evidenciadas en la visita técnica y debido a los daños en la estructura del muro perimetral del costado oriental de **P2** de la CL 125 15A 23 (Edificio Alcázar), la estabilidad estructural de la estructura del muro de cerramiento perimetral se encuentra comprometida en la actualidad ante cargas normales de servicio. Se desconoce el comportamiento de la estructura ante la ocurrencia de cargas dinámicas y/o atípicas.

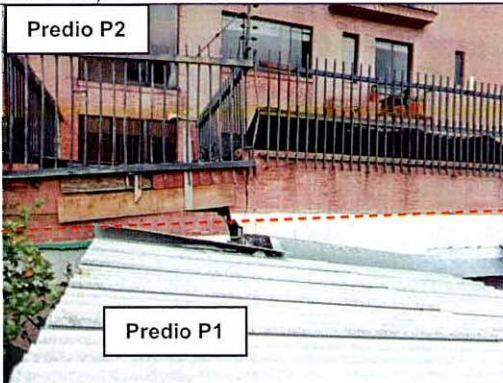
**Fotografía 10.** Daños en la estructura del muro de cerramiento perimetral del costado oriental del predio P2 (visto desde P1).

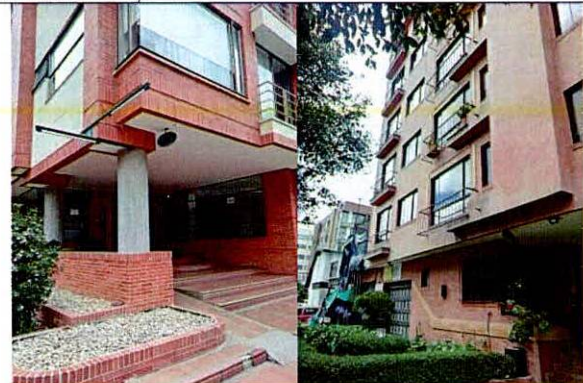
En la visita técnica, no es posible realizar la verificación de las condiciones al interior de **P2** toda vez que no fue autorizado el ingreso, (ver Fotografías 11 a 13).

**Fotografía 11.** Identificación del predio P2 de la CL 125 15A 23

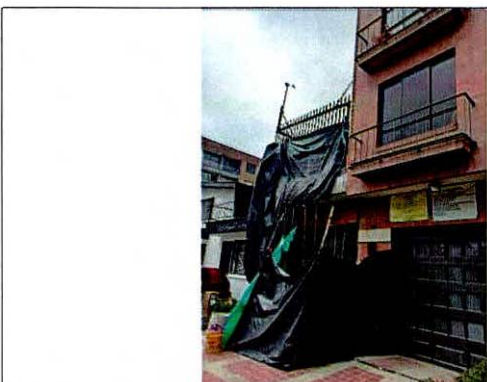
**Fotografía 12.** Zona de acceso al garaje de la edificación P2.

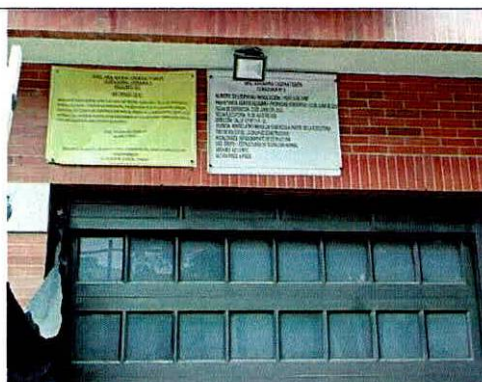
**Fotografía 13.** Valla informativa de las intervenciones que se adelantan en el predio P2.
