| | <b>DIAGNÓSTICO TÉCNICO</b> | Código: | <b>CR-FT-42</b> |

**DIAGNÓSTICO TÉCNICO - DI- 20621**  
**SUBDIRECCIÓN DE ANÁLISIS DE RIESGOS Y EFECTOS DE CAMBIO CLIMÁTICO**  
**GRUPO ASISTENCIA TÉCNICA**  
**EVENTO SIRE No. 5425862**

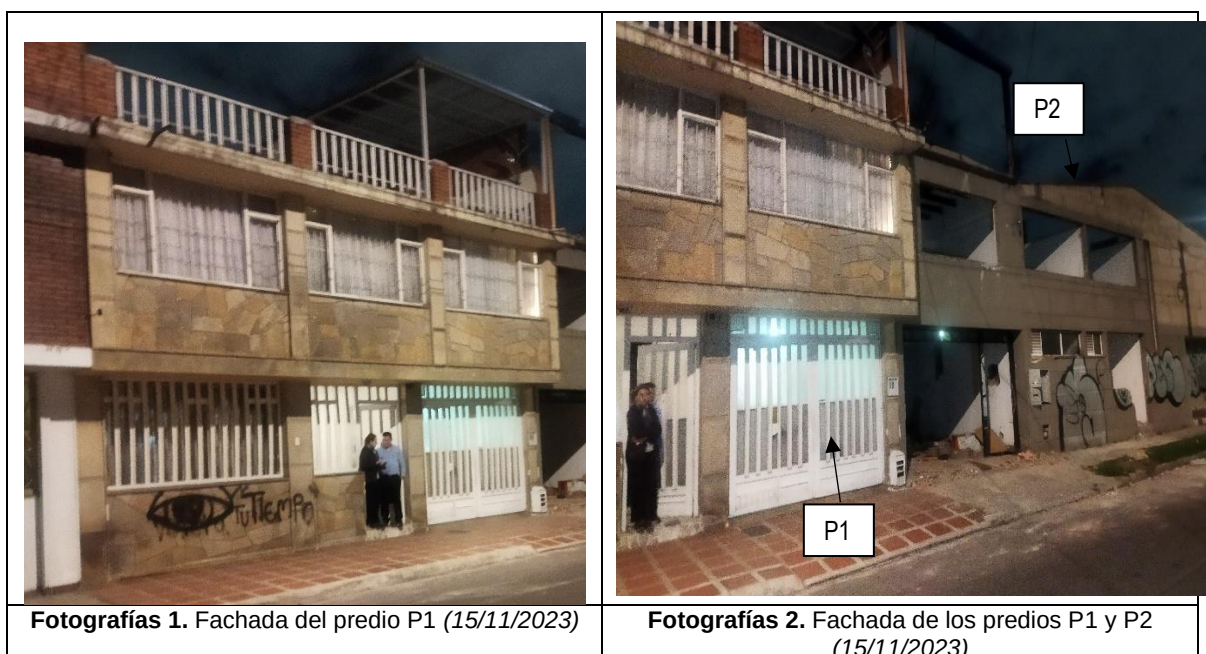
En el predio **P1** ubicado en la Carrera 28 0 20, en el sector catastral Santa Isabel Sur de la localidad de Los Mártires, se emplaza una vivienda de 3 niveles, de uso residencial, construido hace 30 años aproximadamente, con muros parcialmente confinados, placa de entrepiso en concreto reforzado y cubierta liviana, al costado oriental se encuentra el predio P2, (Ver fotografías 1 y 2)

Se realiza la revisión técnica del predio P1 en compañía del propietario, no se observa ningún tipo de afectaciones en elementos estructurales y no estructurales, el propietario del predio P1 manifiesta su preocupación acerca de la demolición que se ejecuta en el predio P2, al no existir ningún tipo de personal de celaduría, habitantes de calle entran al predio P2 para retirar elementos restantes sin ningún control.

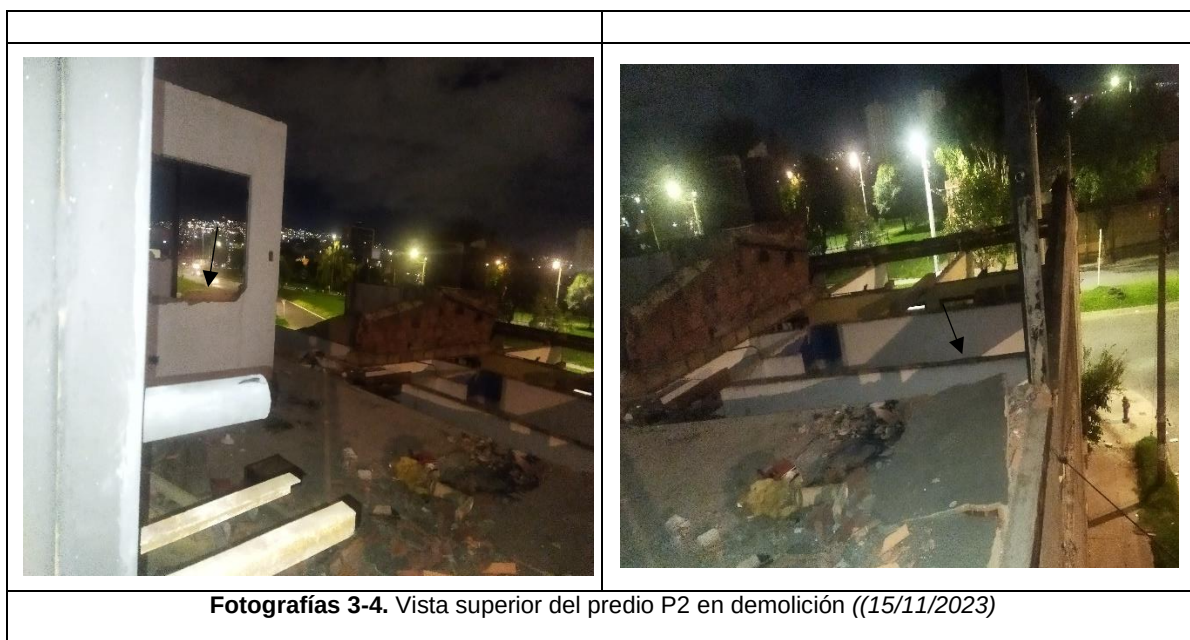
El predio **P2** ubicado en la Carrera 28 0 12, en el sector catastral Santa Isabel Sur de la localidad de Los Mártires, se emplaza una edificación de 2 niveles, construido en estructura metálica, muros en mampostería de perforación horizontal, la cual está en proceso de demolición por parte de la empresa Metro de Bogotá, se evidencia que se encuentra aproximadamente el proceso de demolición y retiro del material de la edificación en un 30% aproximadamente (Ver fotografías 2 a 4)

| PREDIO No. | DIRECCIÓN | TIPO DE CONSTRUCCION | USO | DAÑOS |
|---|---|---|---|---|
| P2 | Carrera 28 0 12 | Estructura metálica<br>muros mampostería y losa de entrepiso en concreto reforzado | Industrial | En proceso de demolición |

- A la empresa Metro de Bogotá realizar todas las gestiones para culminar en el menor tiempo posible la demolición y el retiro de los elementos estructurales y no estructurales del predio P2 en la Carrera 28 0 12 en el Sector Catastral Santa Isabel Sur.
- A la alcaldía local de Los Mártires desde sus competencias realizar el control Urbanístico de las actividades que se ejecutan en el predio P2 en la Carrera 28 0 12 en el Sector Catastral Santa Isabel Sur y tomar las medidas correspondientes para el control de las personas que están retirando elementos y demoliendo la edificación del predio P2 para evitar que se generen Riesgos a los predios aledaños.
