| | <b>DIAGNÓSTICO TÉCNICO</b> | Código: | CR-FT-42 |

**DIAGNÓSTICO TÉCNICO – DI-20513**  
**SUBDIRECCIÓN DE ANÁLISIS DE RIESGOS Y EFECTOS DE CAMBIO CLIMÁTICO**  
**GRUPO ASISTENCIA TÉCNICA**  
**EVENTO SIRE 5426100**

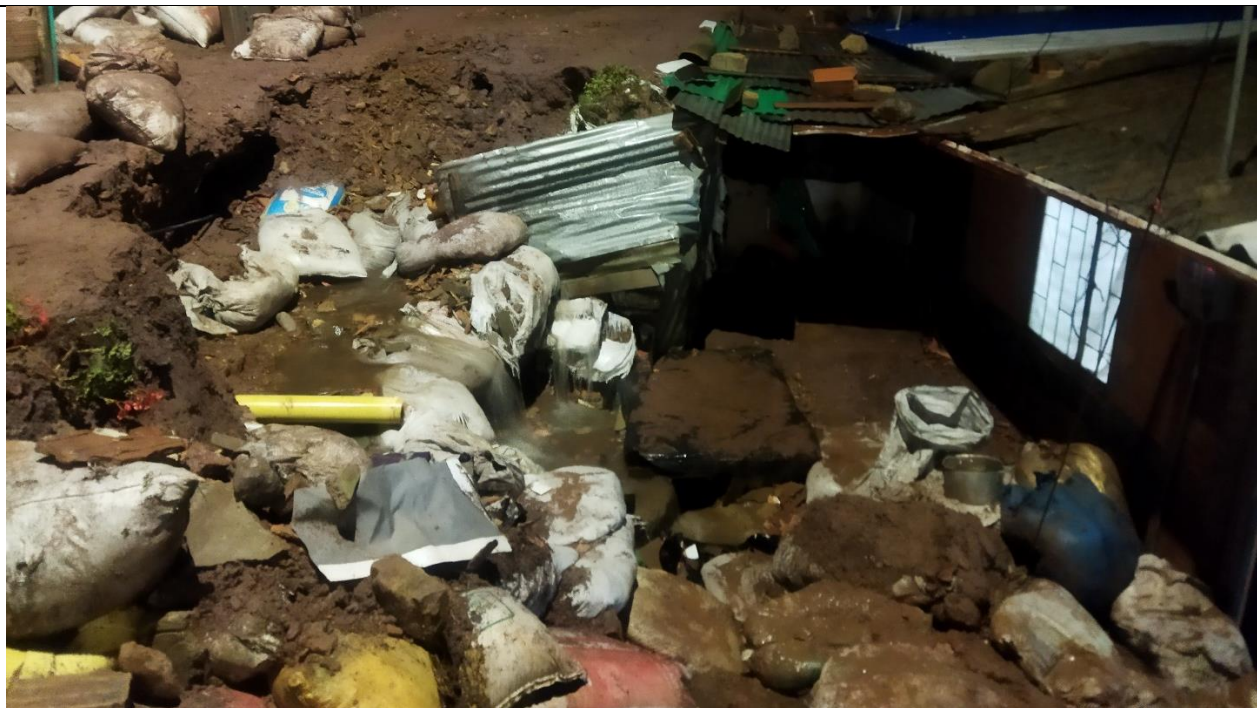
En el predio P1 ubicado en la Carrera 13D Este 89 sur 69Sur en el sector Catastral Villa Diana de la Localidad de Usme, se encuentra en el costado occidental de la vía de la carrera 13D Este, se emplaza una vivienda de 1 nivel de uso residencial, construida en mampostería sin confinamiento y cubierta liviana, la vivienda se encuentra 2 mts aproximadamente por debajo del nivel de la vía, el predio en el momento de la visita se encuentra deshabitado, no se evidencian afectaciones a la estructura de la vivienda. (ver fotografías 1 y 2).

Al realizar la inspección técnica en la zona se observa desprendimiento de material de la banca de la vía vehicular de la Carrera 13D Este en el sector Catastral Villa Diana de la Localidad de Usme, se evidencia un flujo continuo de agua sobre la vía, el cual está generando el arrastre del material de la vía y la caída del mismo a la vivienda de la Carrera 13D Este 89 sur 69Sur, obstruyendo el acceso a la vivienda. (Ver fotografías 1 a 3).

**Fotografía 1** Vista general vía y vivienda Predio (P1) (19/11/2023)

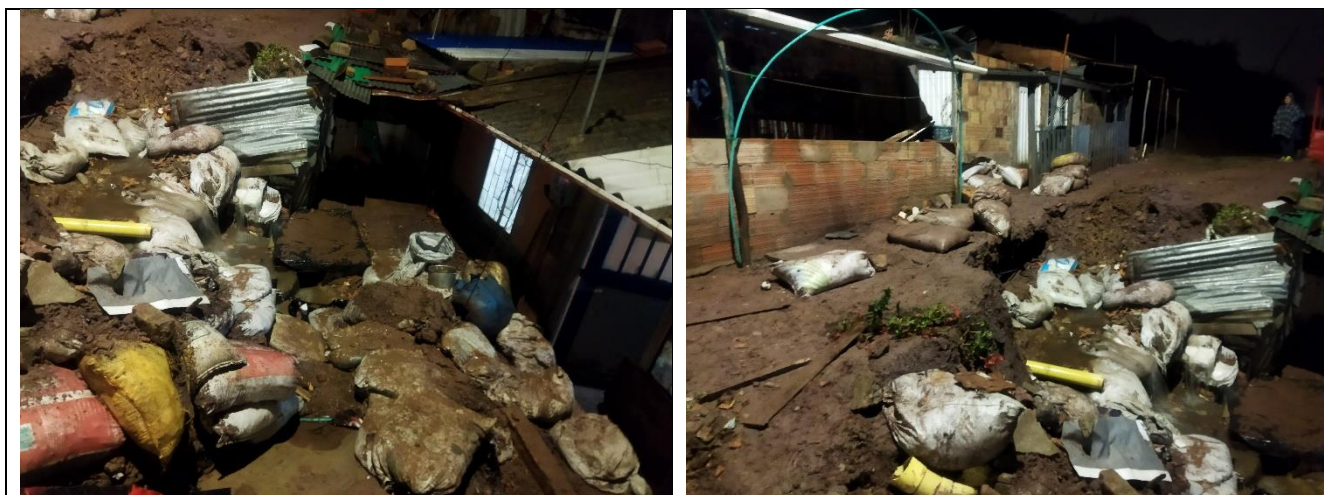
- Saturación del suelo producto del agua de escorrentía superficial y de los aportes directos de filtraciones por rupturas de redes y conexiones hidráulicas.
- Ausencia de medidas de protección, contención y/o manejo de aguas de escorrentía superficial y subsuperficial en la ladera.
- Susceptibilidad del terreno a movimientos en masa

**Fotografía 3 -4.** Perdida de material de la banca de la vía y caída al predio (P1) (19/11/2023)

| No. | DIRECCIÓN | TIPO DE ESTRUCTURA | USO | DAÑO |
|---|---|---|---|---|
| 2 | Vía de la Carrera 13D Este | Vía en material arcilloso compactado | | Severo |

- A la Secretaría Distrital de Movilidad – SDM y a la Alcaldía Local de Usme, desde sus respectivas competencias, en aplicación del principio de precaución, de conformidad con la misionalidad de la institución, acoger la recomendación de restricción de uso, dada por el IDIGER, con el propósito de garantizar la seguridad física de los transeúntes de la vía de la Carrera 13D Este 89 en el sector Catastral Villa Diana, hasta que se desarrollen las intervenciones que garanticen la estabilidad de los elementos que presentan daño en el mencionado inmueble.

- A la Alcaldía Local de Usme y a la Empresa de Acueducto, Agua y Alcantarillado de Bogotá - EAAB, desde sus respectivas competencias, desarrollar las gestiones pertinentes encaminadas a verificar la legalidad y el estado de las redes de Acueducto y alcantarillado suministro de agua en el sector en el sector Catastral Villa Diana de la Localidad de Usme y de ser el caso adelantar las actuaciones administrativas a las que haya lugar que permitan evitar la manifestación de situaciones de riesgo como la presentada y descrita en el presente informe técnico.
