| | <b>DIAGNÓSTICO TÉCNICO</b> | Código: | CR-FT-42 |

**DIAGNÓSTICO TÉCNICO – DI No. 20037**  
**SUBDIRECCIÓN DE ANÁLISIS DE RIESGOS Y EFECTOS DE CAMBIO CLIMÁTICO**  
**GRUPO ASISTENCIA TÉCNICA**  
**EVENTO SIRE No. 5423760**

| <b>DIRECCIÓN:</b> | KR 78K 35A 85 SUR | <b>COORDENADAS ÁREA INSPECCIONADA</b> | X: 91.685,299<br>Y: 103.215,200 |

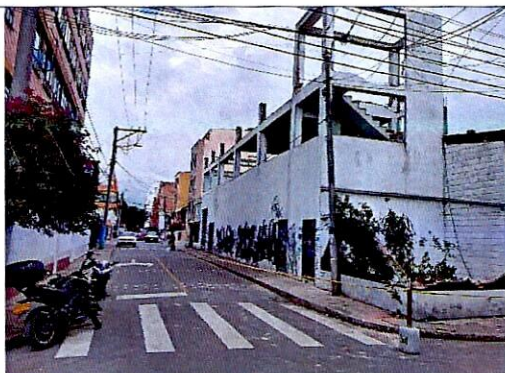
vehicular pavimentadas en buen estado, donde se emplaza edificaciones de entre uno (1) y seis (6) niveles (ver fotografías 1 y 2).

**Fotografía 1.** Vista general del sector del predio de la KR 78K 35A 85 SUR.

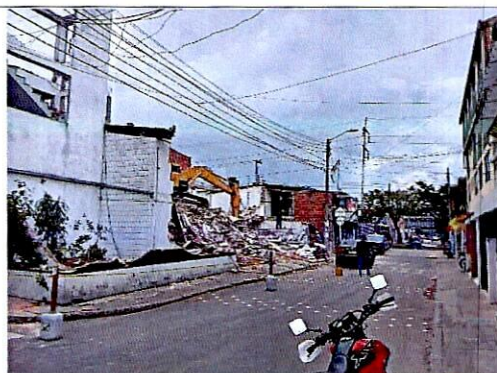
**Fotografía 2.** Vista general del sector del predio de la KR 78K 35A 85 SUR.

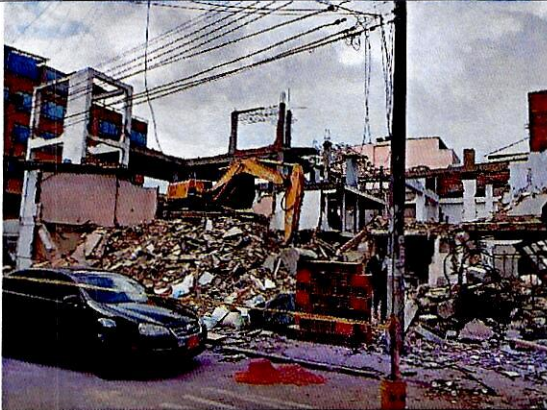
Se realiza inspección visual al predio de la KR 78K 35A 85 SUR, donde se adelantan obras de demolición de una edificación posiblemente de 3 niveles inicialmente, construida bajo sistema estructural de pórticos en concreto reforzado, con losas de entrepiso macizas en concreto reforzado, muros perimetrales y divisorios en mampostería (ver fotografía 3).

**Fotografía 3.** Avance de las labores de demolición en costado oriental del predio evaluado.

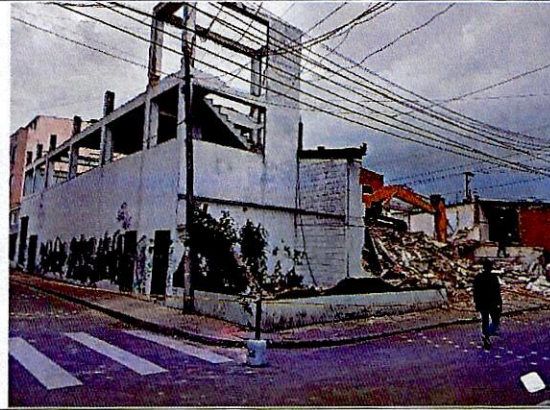
En el predio evaluado se evidencia un avance aproximado del 50% de las labores de demolición, mayoritariamente acumuladas hacia el costado oriental del predio. Se evidencia que el material demolido se encuentra depositado al interior del predio una parte y otra sobre el andén peatonal de la KR 78 K a la altura de la CL 35 D SUR (ver fotografía 3). En el costado occidental del predio se evidencian demoliciones totales de cubierta y parciales de muros perimetrales y divisorios y elementos estructurales del tercer nivel (ver fotografía 4). Hacia el costado Sur, se evidencia la demolición parcial de muros perimetrales en mampostería del primer nivel, y se evidencia el muro perimetral suroccidental parcialmente colapsado, cuyos restos podrían eventualmente caer hacia el andén peatonal de la CL 35 D SUR a la altura de la KR 78 K (ver fotografías 5 y 6).

**Fotografía 4.** Avance de las labores de demolición en costado occidental y Sur del predio evaluado.

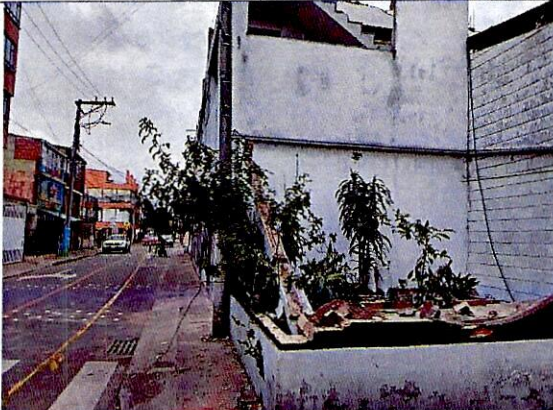
**Fotografía 5.** Muro perimetral Suroccidental parcialmente colapsado.

- Debido a las labores de demolición que se adelantan en el predio de la KR 78K 35A 85 SUR ubicado en el sector catastral Ciudad Kennedy Norte de la Localidad de Kennedy, podría presentarse el colapso del muro perimetral Suroccidental parcialmente demolido, hacia el andén peatonal de la CL 35 D SUR a la altura de la KR 78 K.

- A la Alcaldía Local de Kennedy garantizar la recomendación de restricción de uso del andén peatonal y carril en sentido norte-Sur de vía vehicular KR 78 K a la altura de la CL 35 D SUR y del andén peatonal y carril en sentido oriente-occidente de vía vehicular de la CL 35 D SUR a la altura de la KR 78 K, en un ancho de 4.0 m y una longitud de 20 m aproximadamente, hasta tanto se verifique la correcta ejecución de las labores de demolición del predio de la KR 78K 35A 85 SUR ubicado en el sector catastral Ciudad Kennedy Norte de la Localidad de Kennedy.

- Al responsable y/o responsables de las labores de demolición que se realizan en el predio de la KR 78K 35A 85 SUR, ubicado en el sector catastral Ciudad Kennedy Norte de la Localidad de Kennedy, garantizar que la ejecución de la labores de demolición que se adelantan en el predio se realicen de acuerdo con la normatividad vigente, previniendo futuras afectaciones a infraestructuras aledañas y propias, acciones que deben ser adelantadas con el apoyo de personal idóneo, garantizando que se cumplan los requerimientos establecidos en el Reglamento Colombiano de Construcción Sismo Resistente NSR-10, de acuerdo a la normatividad vigente, para lo cual se deben tramitar los permisos y licencias respectivos.

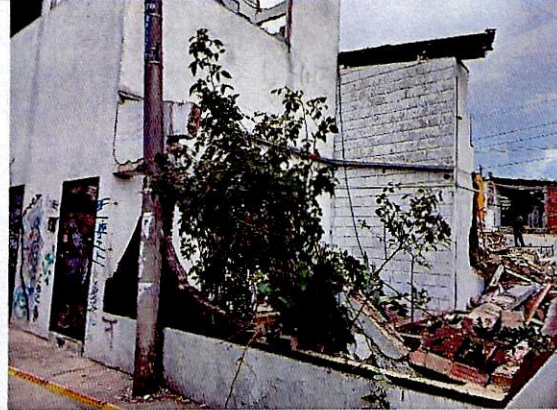
**Fotografía 6.** Muro perimetral Suroccidental parcialmente colapsado.
