**DIRECCIÓN DE PREVENCIÓN Y ATENCIÓN DE EMERGENCIAS**

**DIAGNÓSTICO TÉCNICO No. DI – 3685  
SUBDIRECCIÓN DE EMERGENCIAS  
COORDINACIÓN DE ASISTENCIA TÉCNICA  
(Evento No. 86069)**

Se presentó el colapso total de una estructura en madera de un nivel con cubierta en teja de asbesto-cemento y teja de zinc, emplazada en la parte alta del predio de la Calle 32 Bis Sur # 15 – 78 en el barrio Las Colinas, la cual se cimentaba por medio de postes de madera empotrados en el suelo de fundación, los cuales los separaban del mismo en una altura cercana a un metro y medio. La estructura colapsada cayó en la parte baja del predio contra una unidad habitacional de un nivel construida en mampostería simple, con cubierta en teja de zinc, la cual no sufrió afectaciones estructurales en el sector de la habitaciones, pero si el colapso total de la estructura del baño y la cocina, debido al impacto de la madera de la estructura de la parte alta que colapsó. Adicionalmente se advierte que quedó restringido el acceso a las habitaciones de la estructura en mampostería de la parte baja del predio.

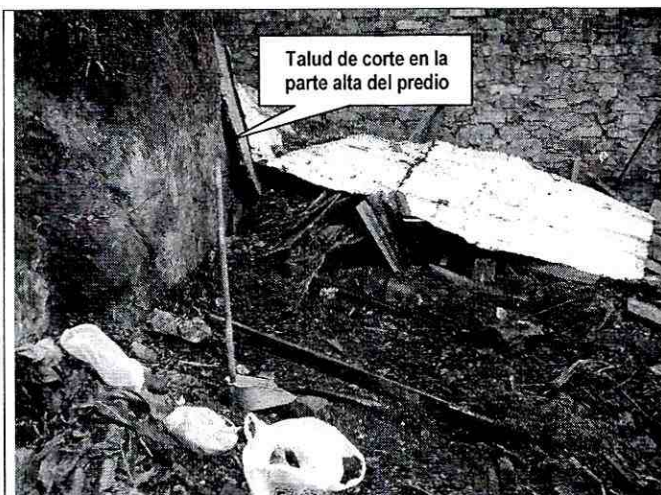
Las posibles causas que generaron el colapso de la vivienda se asocian al alto grado de deterioro de la estructura en madera, para la cual la DPAE había recomendado por medio de las Respuestas oficiales RO-13084 y RO-14659, que se implementaran medidas para el mejoramiento de la vivienda, las cuales no fueron implementadas por parte de los responsables del predio.

**Foto 1.** Aspecto del terreno en la parte alta del predio de la Calle 32A Bis Sur # 15-78, en el que se emplazaba la unidad en madera que colapsó.

- De manera inmediata se recomienda a los responsables del predio de la Calle 32A Bis Sur # 15 – 78 del barrio Las Colinas en la Localidad de Rafael Uribe Uribe, donde habita la señora Noralba Cubides y su familia, adelantar el retiro controlado de los escombros y material de la unidad habitacional colapsada desde la parte alta del predio y que se depositó contra la unidad habitacional en mampostería de la parte baja del predio.

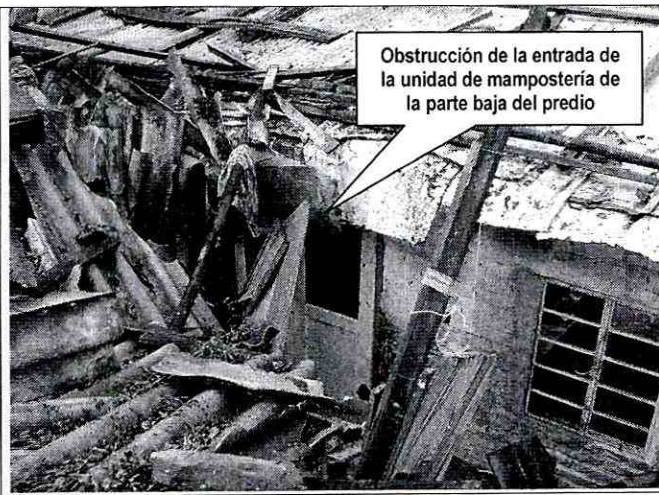
**Foto 2.** Aspecto de la unidad habitacional de la parte baja del predio de la Calle 32A Bis Sur # 15-78 en el barrio Las Colinas.

- Deterioro de las condiciones de la unidad habitacional en mampostería simple, emplazada en la parte baja del predio de la Calle 32A Bis Sur # 15 – 78 del barrio Las Colinas en la Localidad de Rafael Uribe Uribe, por la presión que ejerce el material colapsado sobre los muros del costado suroriental de dicha estructura.
- Desprendimientos de suelo conformando un proceso de remoción en masa de carácter local en los taludes de corte tanto en la parte alta como en la parte baja del predio de la Calle 32A Bis Sur # 15 – 78 del barrio Las Colinas en la Localidad de Rafael Uribe Uribe.

- La estabilidad estructural de la vivienda emplazada en el predio de la Calle 32A Bis Sur # 15 – 78 del barrio Las Colinas en la Localidad de Rafael Uribe Uribe, donde habita la señora Noralba Cubides y su familia, puede verse comprometida en el corto plazo debido al empuje que le genera el material de la estructura colapsada desde la parte alta del predio, el cual puede generar afectaciones a los muros del costado suroriental. Por lo anterior, se concluye que la condición de habitabilidad de la unidad habitacional de la parte baja del predio se encuentra comprometida de manera inmediata.

- Evacuar temporalmente y por cuenta de los responsables generadores de la situación de riesgo, la vivienda emplazada en el predio de la Calle 32A Bis Sur # 15 – 78 del barrio Las Colinas en la Localidad de Rafael Uribe Uribe, donde habita la señora Noralba Cubides y su familia, hasta tanto se garanticen condiciones de habitabilidad y estabilidad estructural de la unidad habitacional de la parte baja del predio.

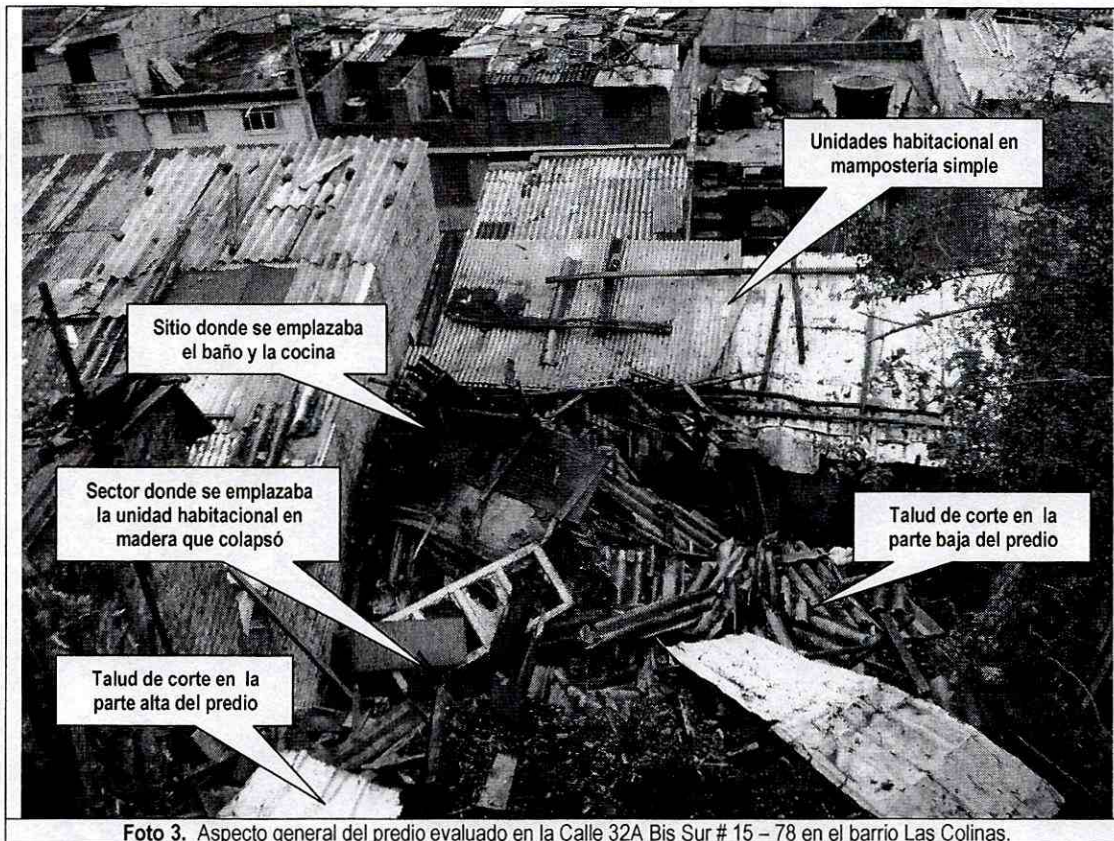
Foto 3. Aspecto general del predio evaluado en la Calle 32A Bis Sur # 15 – 78 en el barrio Las Colinas.
