**DIAGNÓSTICO TÉCNICO - DI-20576**  
**SUBDIRECCIÓN DE ANÁLISIS DE RIESGOS Y EFECTOS DE CAMBIO CLIMÁTICO**  
**GRUPO ASISTENCIA TÉCNICA**  
**RADICADO IDIGER No. 2024ER7557**

**1. DATOS GENERALES DEL EVENTO**

| <b>DIRECCIÓN:</b> | CL 20C # 93 - 60 | <b>COORDENADAS<br/>ÁREA INSPECCIONADA</b> | | X <sub>1</sub> = 93.567,910<br>Y <sub>1</sub> = 108.054,201 | | | |

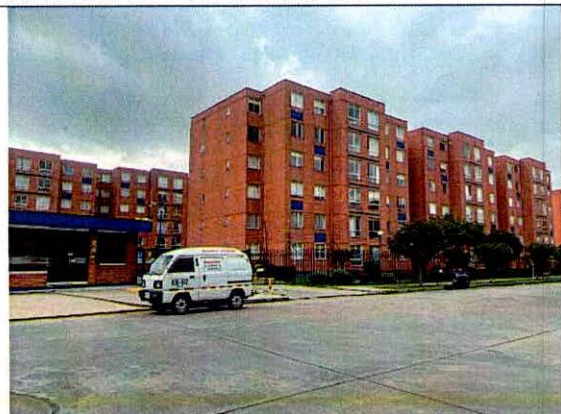
En atención al radicado No. 2024ER7557, personal del IDIGER realizó visita técnica de inspección el 02 de mayo de 2024, al predio que se presenta en la Figura 1, el cual, se localiza en un sector de pendiente relativamente plana, consolidado urbanísticamente, que cuenta con la presencia de servicios públicos domiciliarios y vías de acceso vehicular pavimentadas (Ver fotografía 1).

**Fotografía 1.** Vista general del sector donde se emplazan el predio evaluado.

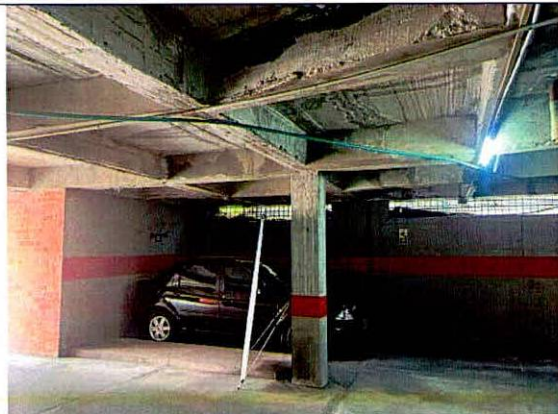
**Fotografía 2.** Sector evaluado, sótano.

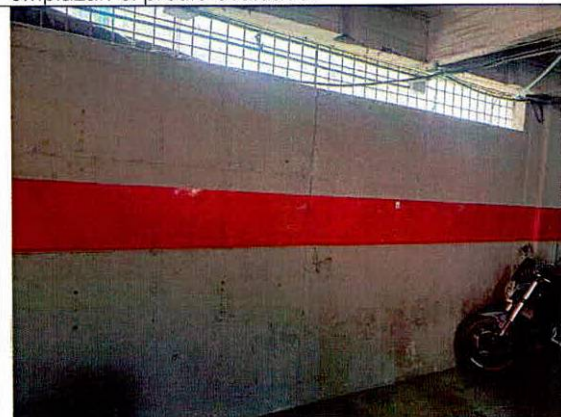
Se realiza inspección al interior del predio de la CL 20C # 93 - 60, donde se emplaza el Conjunto Residencial Camino de Modelia Agrupación Residencial, en compañía de la Señora Flor Mery Conejo, persona que atiende la visita, en la zona del parqueadero ubicada en el sótano, particularmente sobre el muro que colinda con el lote de gran extensión, localizado al costado norte del mencionado Conjunto Residencial (Ver fotografía 2). Durante la inspección se observan algunas manchas de humedad en los sectores adyacentes a los lloraderos del muro (Ver fotografía 3). Sin embargo, no se evidencian grietas, desprendimientos y/o pérdidas de verticalidad sobre el muro,

por lo que es posible que la fisura vertical descrita en el documento relacionado en los antecedentes sobre el muro, haya sido reparada.

**Fotografía 3.** Muro colindante con lote de gran extensión.

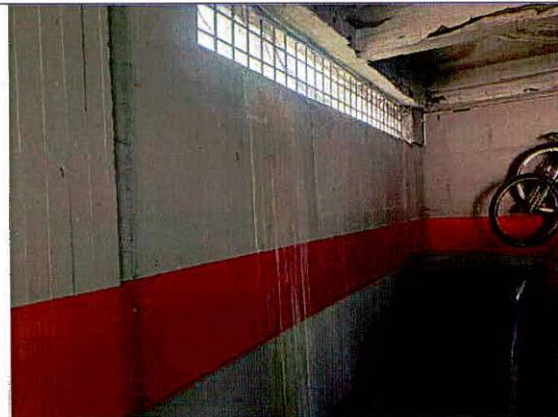
**Fotografía 4.** Sectores con presencia de humedades sobre el muro.

- Incremento en los sectores con presencia de humedad sobre la superficie del muro que colinda al costado norte con el lote de gran extensión.

- A los responsables, encargados y/o propietarios del predio de la CL 20C # 93 - 60, donde se emplazada el Conjunto Residencial Camino de Modelia Agrupación Residencial, en el Sector Catastral El Tintal Central de la Localidad de Fontibón, hacer un seguimiento periódico de las condiciones de estabilidad del muros que colinda con el lote de gran extensión, con el propósito de desarrollar intervenciones oportunas que impidan la manifestación de situaciones que generen condiciones de riesgo.

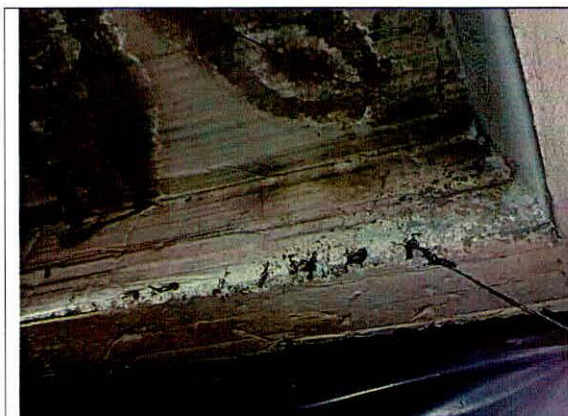
De igual forma, se realiza inspección en las columnas, vigas y viguetas ubicadas en el sector adyacente al muro, donde se observan algunas irregularidades sobre la superficie del concreto, posiblemente asociadas a la marca que dejó la formaleta del elemento al momento de su fundida (Ver fotografías 4 y 6). Sin embargo, no se evidencian grietas sobre estos elementos, que puedan alertar sobre una condición de riesgo por sus condiciones físicas observadas. Adicionalmente, se observa que algunas de estas irregularidades superficiales están siendo resanadas por parte de la Administración del conjunto residencial (Ver fotografías 7).

- Deficiencia en el acabado superficial de los elementos fundidos en concreto.

**Fotografía 5.** Irregularidades en el acabado de la superficie en concreto

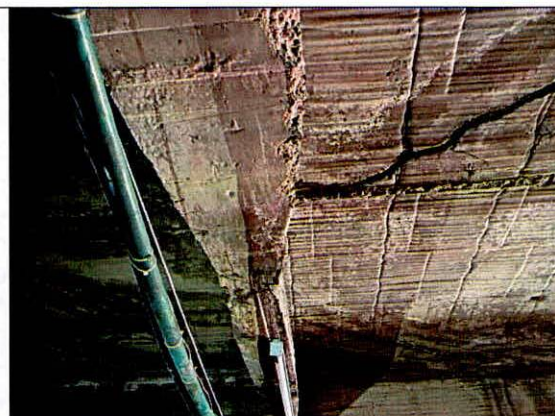
**Fotografía 6.** Irregularidades en el acabado de la superficie en concreto.

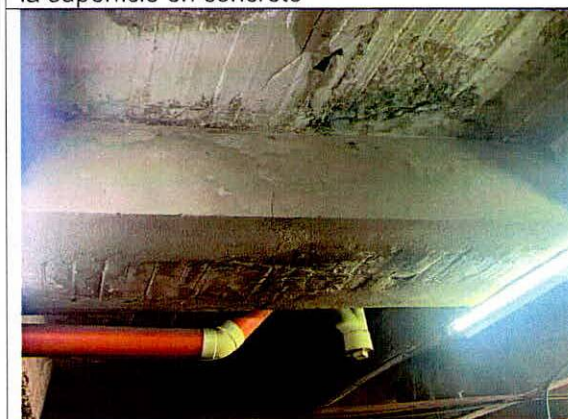
**Fotografía 7.** Irregularidades en el acabado de la superficie en concreto que han sido reparadas.

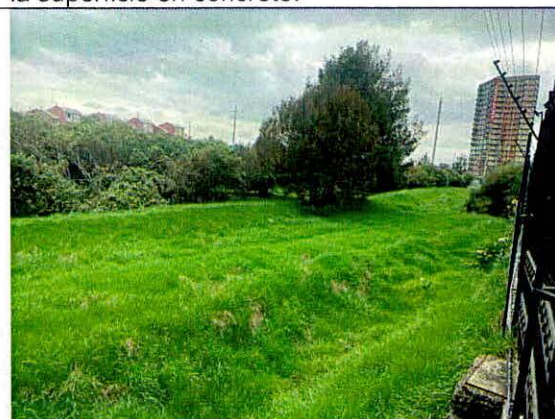
Por último, se realiza inspección desde el exterior del lote de gran extensión, donde no se perciben zonas con encharcamientos ni acumulación de aguas (Ver fotografía 8).

**Fotografía 8.** Lote de gran extensión ubicado al costado norte del predio evaluado, sin evidencia de encharcamientos.
