**DIAGNÓSTICO TÉCNICO - DI-20600**  
**SUBDIRECCIÓN DE ANÁLISIS DE RIESGOS Y EFECTOS DE CAMBIO CLIMÁTICO**  
**GRUPO ASISTENCIA TÉCNICA**  
**RADICADO IDIGER No. 2024ER8001**

El predio de la CL 25 69 51, donde se emplaza el Conjunto Residencial Salitre Park PH, se encuentra localizado en el Sector Catastral La Esperanza Norte de la Localidad de Fontibón, el cual no pertenece a un barrio incluido dentro del programa de legalización y regularización de barrios de la Secretaría Distrital de Planeación - SPD. De acuerdo con el Mapa de Amenaza por Movimientos en Masa a escala 1:5000 elaborado por el IDIGER, el predio objeto de la consulta no presenta cobertura de amenaza media ni alta por movimientos en masa. Para cualquier intervención se recomienda consultar la norma urbanística aplicable.

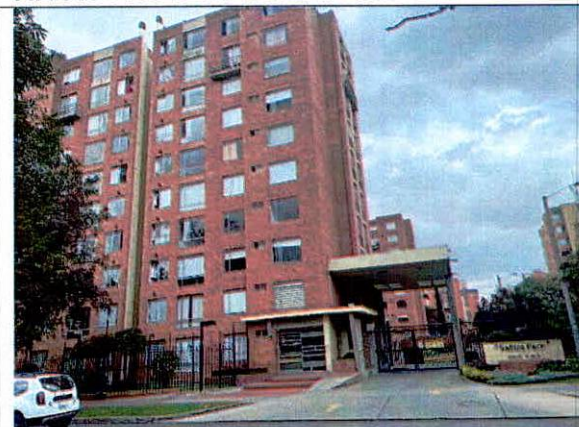
**Fotografía 1.** Conjunto Residencial Salitre Park PH

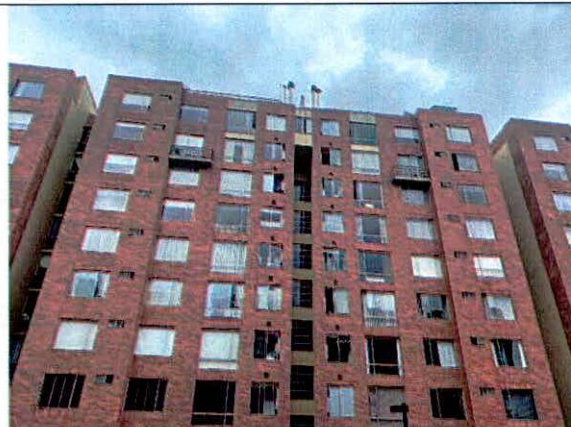
**Fotografía 2.** Torres de apartamentos de 10 niveles.

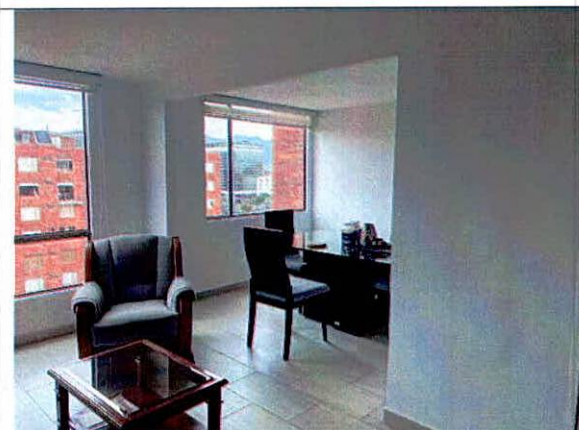
**Fotografía 3.** Vista al interior del Apto 1001, Torre 5. Sector sala-comedor.

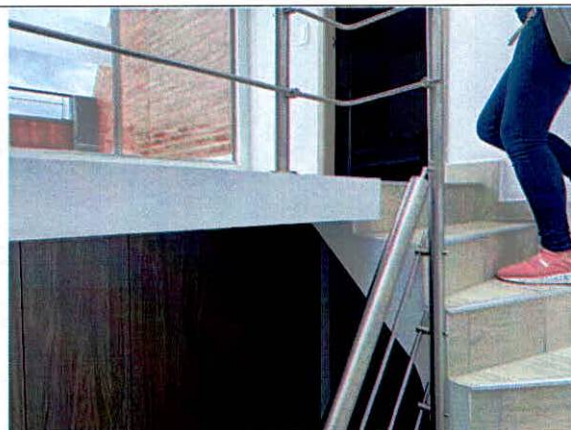
**Fotografía 4.** Vista al interior del Apto 1001, Torre 5. Sector escaleras.

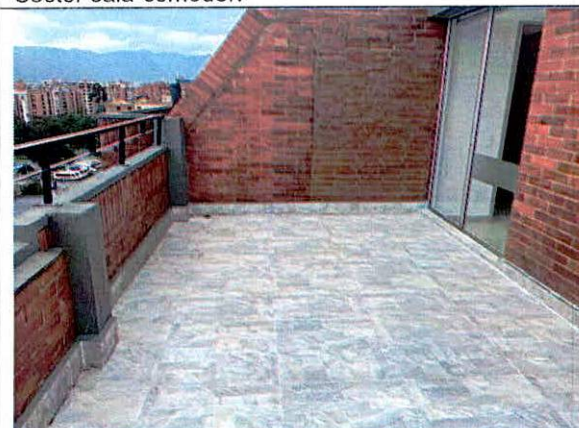
**Fotografía 5.** Terraza ubicada en el segundo nivel del Apto 1001, Torre 5.

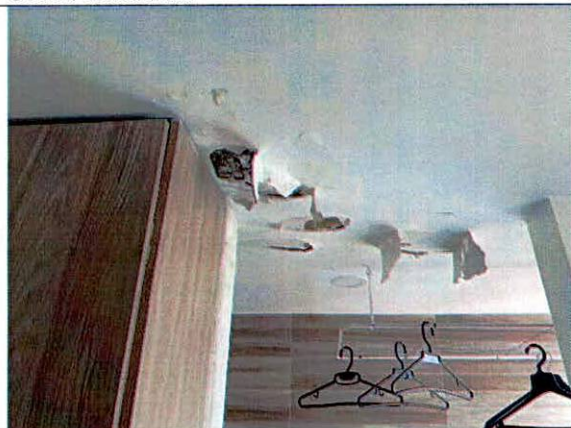
- Fugas en la red del sistema de captación de aguas lluvias en la zona de la terraza.
- Deficiencias en el sistema de impermeabilización de la terraza.

**Fotografía 6.** Humedades en el techo de la cocina. Desprendimientos de recubrimiento en pintura.

- Incremento en el área de los sectores con presencia de manchas de humedad, que en el mediano plazo podrían generar la aparición de fisuras, grietas y/o malos olores, así como desprendimientos del recubrimiento en pintura del techo de la cocina.

- A la Administración del Conjunto Residencial Salitre Park PH y/o a los responsables del Apto 1001 Torre 5, emplazado en el predio de la CL 25 69 51, en el Sector Catastral La Esperanza Norte de la Localidad de Fontibón, según corresponda, realizar una verificación de la red de captación de aguas lluvias en la zona de la terraza en el segundo nivel, con el fin de verificar posibles daños o fugas en esta, que puedan estar generando las filtraciones evidenciadas en el sector del techo de la cocina del primer nivel. De igual forma, evaluar la necesidad de implementar un impermeabilizante sobre la placa de entepiso en la zona de la terraza del segundo nivel. Acciones que se deberán ser efectuadas por el personal idóneo y siguiendo la normativa vigente.

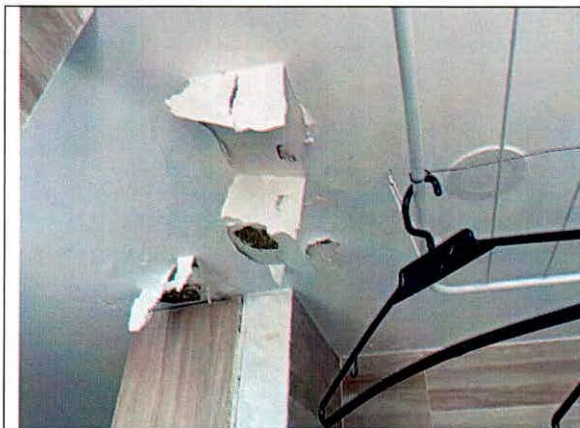
**Fotografía 7.** Humedades en el techo de la cocina. Desprendimientos de recubrimiento en pintura.

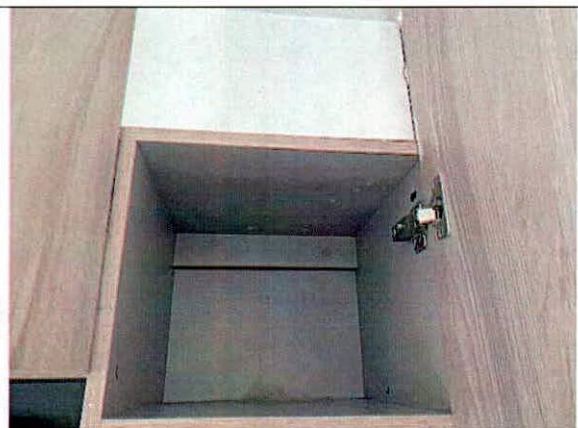
**Fotografía 8.** Manchas de humedad sobre el mueble superior de la cocina.

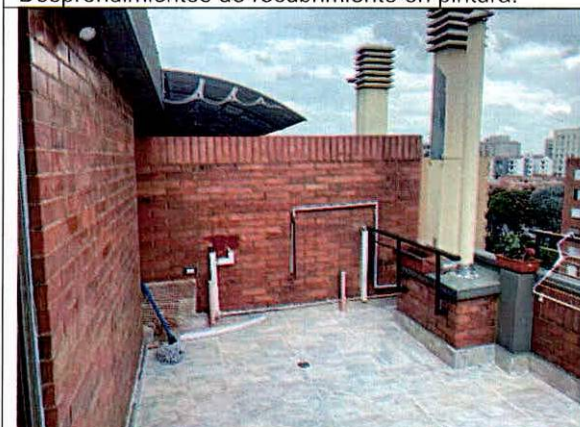
**Fotografía 9.** Terraza ubicada en el segundo nivel del Apto 1001, Torre 5. Sin evidencia de daños ni encharcamientos.

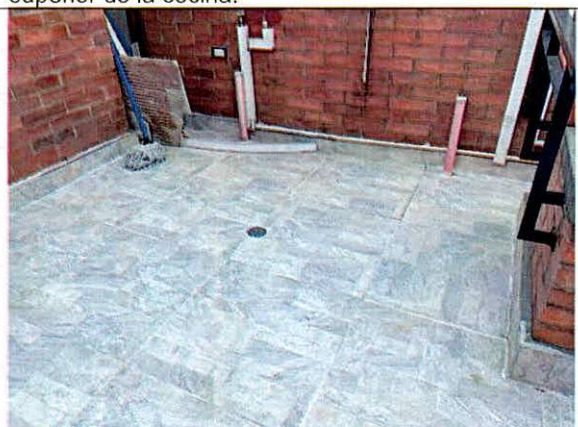
**Fotografía 10.** Terraza ubicada en el segundo nivel del Apto 1001, Torre 5. Sin evidencia de daños ni encharcamientos.
