**DIAGNÓSTICO TÉCNICO – DI No. 20053**  
**SUBDIRECCIÓN DE ANÁLISIS DE RIESGOS Y EFECTOS DE CAMBIO CLIMÁTICO**  
**GRUPO ASISTENCIA TÉCNICA**  
**RADICADO IDIGER No. 2023ER28923**

| <b>DIRECCIÓN:</b> | CL 61 SUR 15C 55 ESTE | <b>COORDENADAS ÁREA INSPECCIONADA</b> | X: 99.152,795<br>Y: 92.560,766 |
| <b>BARRIO/SECTOR CATASTRAL:</b> | San Rafael Sur Oriental | <b>ÁREA DIRECTA AFECTADA:</b> | 100 m <sup>2</sup> |

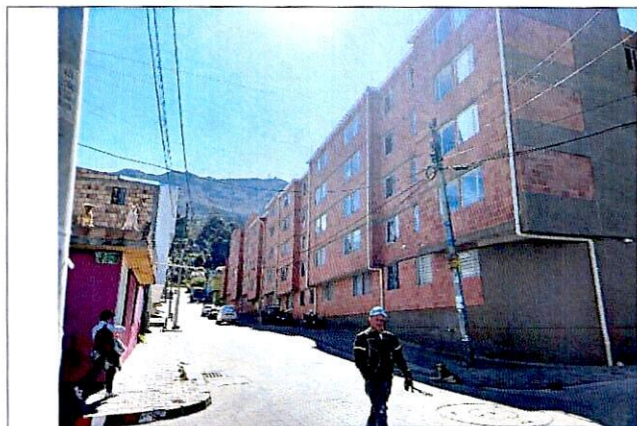
consolidada urbanísticamente, con vías de acceso vehicular pavimentadas en buen estado, donde se emplazan edificaciones de entre uno (1) y cinco (5) niveles (ver Fotografía 1).

**Fotografía 1.** Vista general del sector del predio de la CL 61 SUR 15C 55 ESTE

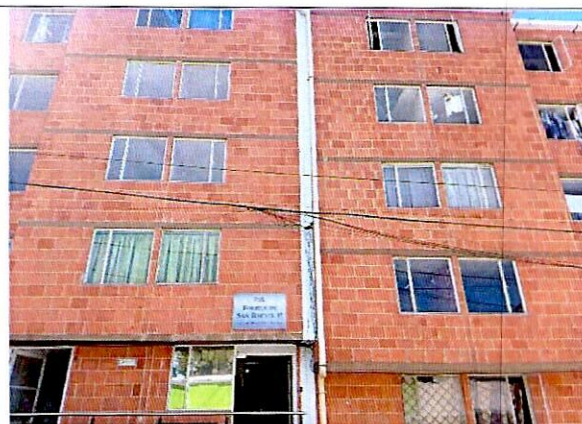
El predio evaluado corresponde al conjunto residencial Torres de San Rafael II, en el cual se encuentran 10 torres de 5 niveles cada una, de uso residencial, construidas posiblemente bajo sistema estructural en mampostería estructural con losas de entrepiso en concreto reforzado, muros divisorios y perimetrales en mampostería y cubierta en losa aligerada en concreto reforzado similar a las de entrepiso (ver Fotografía 2). Se realiza la inspección visual en la parte exterior, costado sur del predio, allí se evidencia un muro de contención en concreto de 4.0 m de altura aproximadamente, en buen estado, y algunas humedades sobre la parte inferior de las torres y en los elementos en concreto del predio evaluado; en este costado y a unos 10 m de distancia aproximadamente del predio evaluado, también se observan torres de apartamentos de 6 niveles en los cuales no se evidencian daños desde el exterior y durante la visita de inspección visual y cualitativa al predio evaluado no es posible verificar si están teniendo incidencias negativas sobre la estabilidad estructural de este (ver fotografía 3).

**Fotografía 2.** Conjunto residencial de la CL 61 SUR 15C 55 ESTE

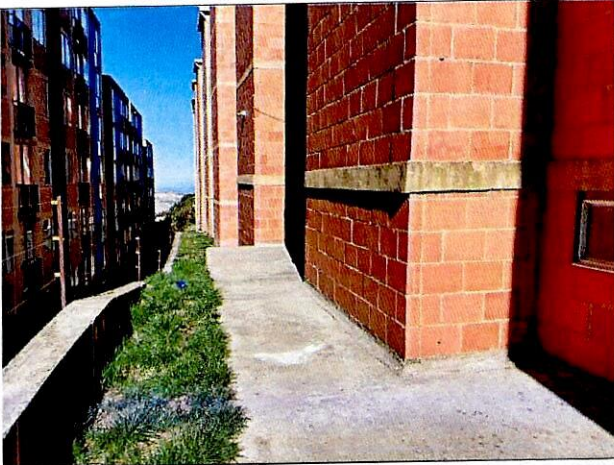
Fotografía 3. Humedades en el exterior, costado sur del predio.

- A la Administración y copropietarios del predio de la CL 61 SUR 15C 55 ESTE ubicado en el barrio San Rafael Sur Oriental en la localidad de San Cristóbal, en caso de querer conocer el estado actual de las estructuras del predio, se recomienda adelantar acciones encaminadas a determinar la capacidad y desempeño de las estructuras, para lo cual es necesario adelantar por parte de los responsables los estudios detallados de patología, vulnerabilidad estructural y geotecnia que determinen el nivel de daño que presentan los elementos estructurales y no estructurales afectados posiblemente por los asentamientos diferenciales. Cabe mencionar que, de adelantarse los estudios pertinentes, se deben tener en cuenta las recomendaciones que se deriven de estos, con el fin de garantizar el buen comportamiento de la estructura durante su vida útil.

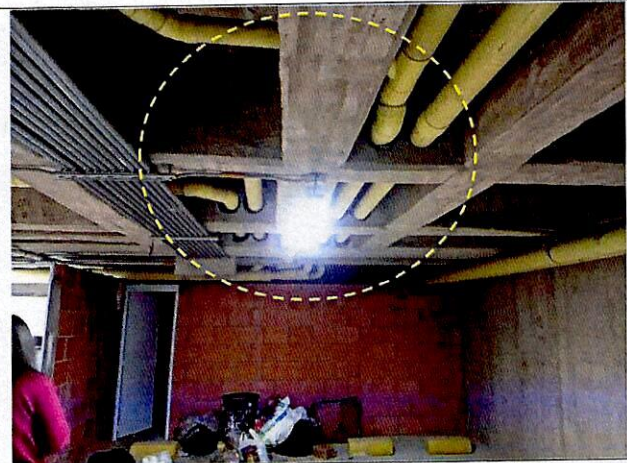
Se realiza inspección visual al interior de las edificaciones, en las cuales se evidencian deficiencias constructivas en el nivel de sótano en la zona del parqueadero en el cual se identifican vigas y viguetas de la losa de entrepiso perforadas para la instalación de redes hidrosanitarias en todo el nivel del sótano (ver fotografía 4). En este nivel también se evidencia una filtración de una de sus tuberías de agua potable en el costado oriental (ver fotografía 5). En el quinto nivel de la torre F, costado occidental del predio, se evidencia una fisura de tendencia vertical de 2.0 mm de abertura y 80 cm de longitud aproximadamente sobre un muro divisorio a media altura de la zona común de tránsito en este nivel (ver fotografía 6).

- Deficiencias constructivas y ausencia de mantenimiento general.

Fotografía 4. Perforación de elementos estructurales en nivel de sótano.

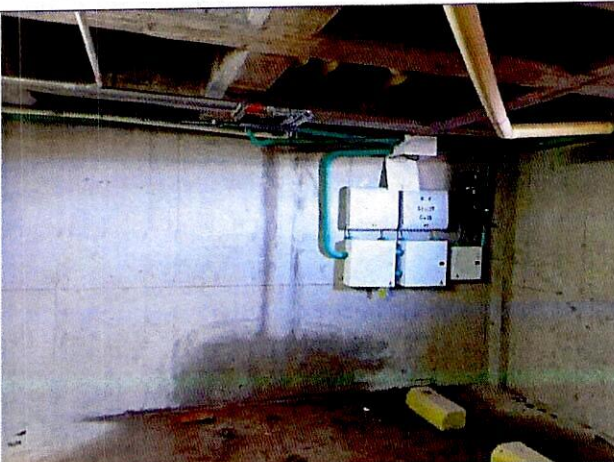
Fotografía 5. Filtración de agua, costado oriental del sótano.

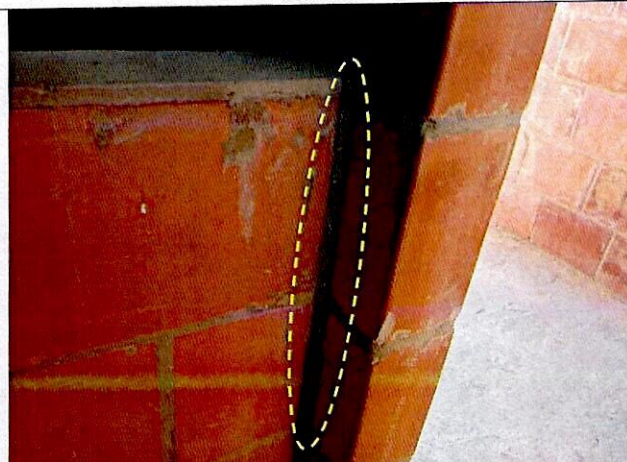
Fotografía 6. Fisura tendencia vertical en muro torre F, quinto nivel.
