| | <b>DIAGNÓSTICO TÉCNICO</b> | Código: | <b>CR-FT-42</b> |

**DIAGNÓSTICO TÉCNICO – DI No. 20550**  
**SUBDIRECCIÓN DE ANÁLISIS DE RIESGOS Y EFECTOS DE CAMBIO CLIMÁTICO**  
**GRUPO ASISTENCIA TÉCNICA**  
**RADICADO 2024ER9127**

| DIRECCIÓN: | P1: Carrera 26A<br>No.61C-08<br>P2: Carrera 26<br>No.61C-07 | CHIP Y/O COORDENADAS<br>AREA INSPECCIONADA: | | | X1: 100.275,69 Y1:105.839,07<br>X2: 100.299,96 Y2: 105.808,46<br>X3: 100.281,05 Y3:105.793,37<br>X4: 100.255,74 Y4:105.823,68: | | |

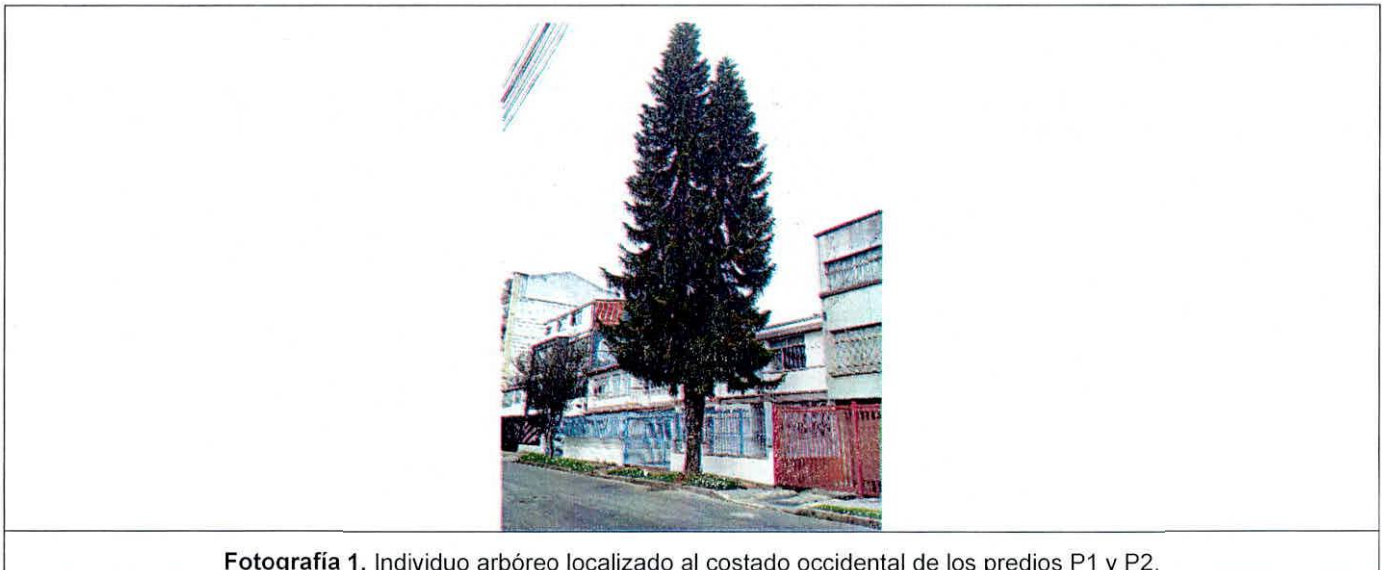
En la zona exterior de los predios P1 y P2, existe un individuo arbóreo de aproximadamente 18m de altura y de gran follaje, (Ver fotografía 1). Colindante con el individuo arbóreo, existe un sendero peatonal donde se evidencian daños correspondientes a levantamiento, hundimientos y grietas en

**Fotografía 1.** Individuo arbóreo localizado al costado occidental de los predios P1 y P2.

- A la Secretaría Distrital de Ambiente, desde de su competencia, se recomienda realizar la valoración del individuo arbóreo localizados al costado occidental de los predios P1 de la Carrera 26A No.61C-08 y P2 de la Carrera 26 No.61C-07, en el Sector Catastral El Campin de la Localidad de Teusaquillo, esto con el fin de determinar las acciones requeridas para limitar o evitar los riesgos asociados, dado la condición de riesgo debido a la pérdida de verticalidad de los individuos arbóreos inspeccionados. Una vez realizada la valoración, dar a conocer la respuesta a la señora Gloria Rosalba Lievano Urrea a la dirección DG 61 C No.24-66 o al correo electrónico [glorialievano66@gmail.com](mailto:glorialievano66@gmail.com)

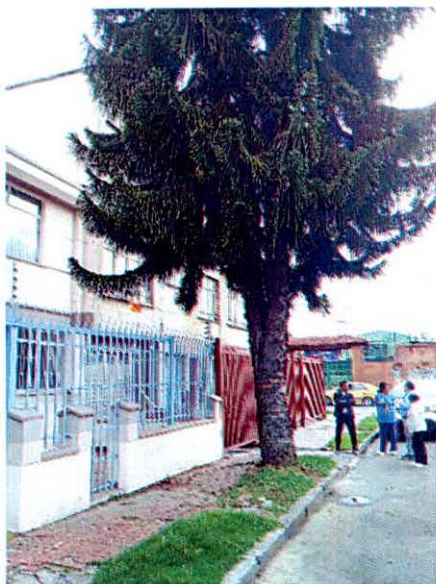
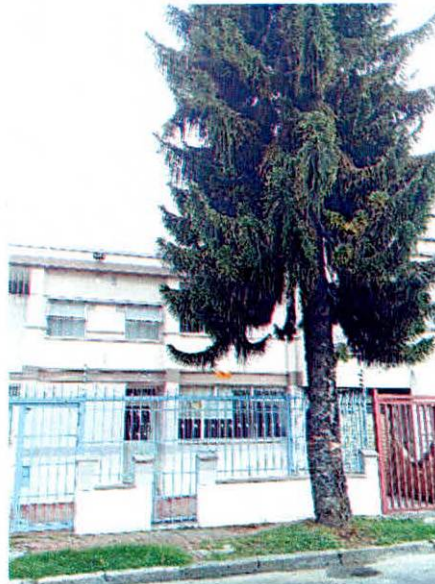
Fotografías 2 y 3. Individuo arbóreo localizado al costado occidental de los predios P1 y P2.

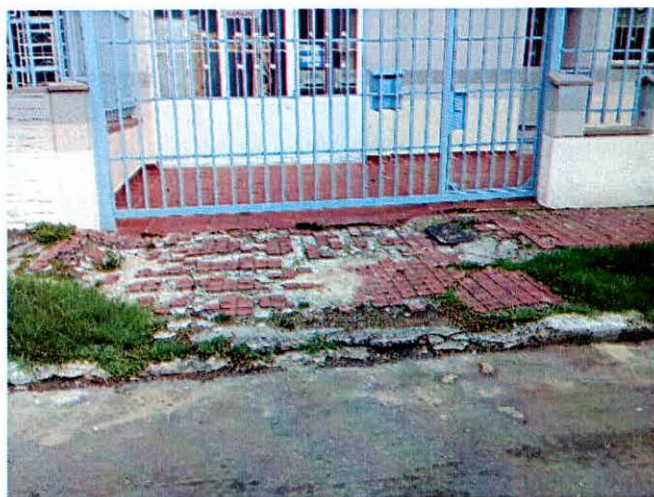
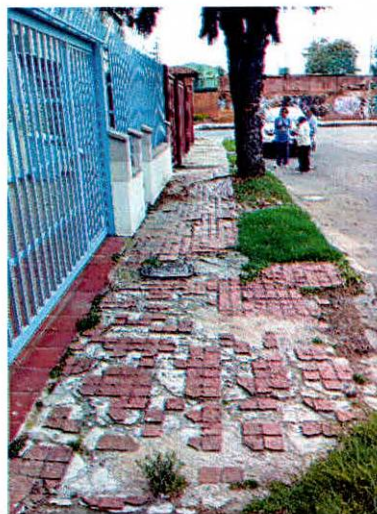
las placas de concreto que lo conforman, (Ver fotografías 2 a la 7). Además, se observan varios cables de alta tensión que están peligrosamente cerca de las ramas del individuo arbóreo.

- Los daños identificados en el sendero peatonal posiblemente se encuentran relacionados con acción radicular del individuo arbóreo localizado al costado occidental de los predios P1 y P2, sumado a la ausencia de mantenimiento.

Fotografías 4 y 5. Daños del sendero peatonal localizado al costado occidental de los predios P1 y P2.

- Aumento de los daños los daños identificados en el muro de cerramiento localizado al costado noroccidental del predio P1 de la Carrera 26A No.61C-08 de no implementar las acciones de reparación y/o intervención de estos.
- Aumento de las fracturas identificadas en las placas de concreto de los senderos peatonales localizados al costado occidental de los predios P1 y P2 de no implementar las acciones de reparación y/o intervención de estos.

- A la Alcaldía Local de Santa Fe, desde sus competencias, se recomienda adelantar las acciones necesarias de intervención en el sendero peatonal localizado al costado occidental de los predios P1 de la Carrera 26A No.61C-08 y P2 de la Carrera 26 No.61C-07, en el Sector Catastral El Campin de la Localidad de Teusaquillo, con el objetivo de garantizar condiciones de seguridad de dicha infraestructura.

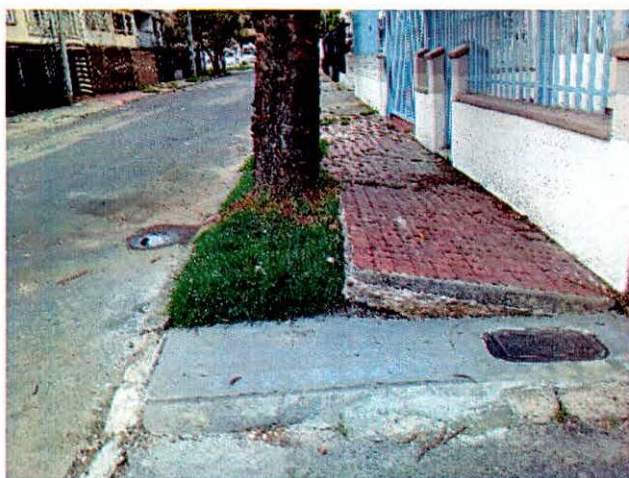
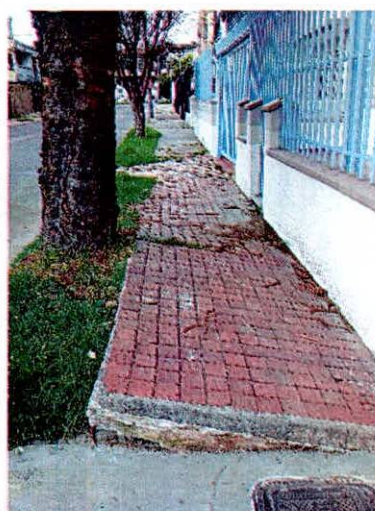
Fotografías 6 y 7. Daños del sendero peatonal localizado al costado occidental de los predios P1 y P2.

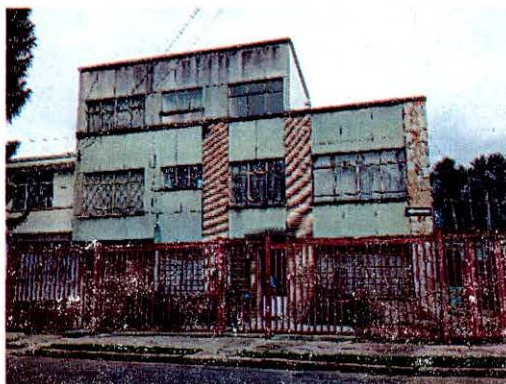
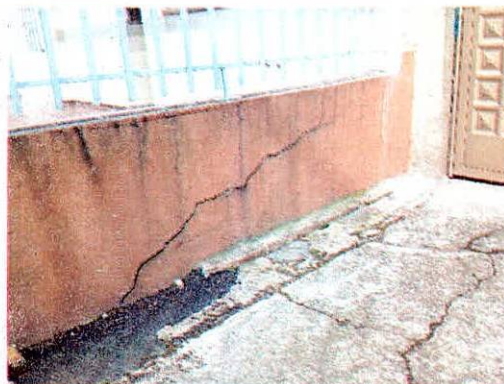
En el predio P1 se emplaza una construcción de dos (02) y tres (03) niveles, de uso residencial, construida bajo un sistema estructural en mampostería confinada, (Ver fotografía 8). Durante la inspección se observan fisuras de tendencia diagonal de aproximadamente 2mm de abertura y 80cm de longitud localizadas en un muro de cerramiento (costado noroccidental), también se observan fisuras de tendencia longitudinal en acabados de piso de la zona de antejardín, (Ver fotografía 9). Es de resaltar que la persona que atiende la visita señala que los daños en el muro y el estrangulamiento de un tubo de la caja de la tubería de agua potable, ubicado en la zona exterior, son atribuibles a las raíces del individuo arbóreo evaluado, situación que no se puede corroborar mediante la inspección visual.

Fotografías 8 y 9. Fachada predio P1.

- La estabilidad estructural global, funcionalidad y estabilidad de la construcción emplazada en el predio P1 de la Carrera 26A No.61C-08, en el Sector Catastral El Campin de la Localidad de Teusaquillo, actualmente no se encuentran comprometidas por los daños identificados. Se desconoce el comportamiento de la edificación ante cargas dinámicas (sismo).
- La estabilidad estructural global, funcionalidad y estabilidad de la construcción emplazada en el predio P2 de la Carrera 26 No.61C-07, en el Sector Catastral El Campin de la Localidad de Teusaquillo, actualmente no se encuentran comprometidas por los daños identificados. Se desconoce el comportamiento de la edificación ante cargas dinámicas (sismo).

- A los responsables, propietarios y/o encargados del predio P1 de la Carrera 26A No.61C-08, en el Sector Catastral El Campin de la Localidad de Teusaquillo, conforme a lo dispuesto en el Código de Construcción para Bogotá D.C. (Acuerdo 20 de 1995), donde se establece que es obligación de los propietarios y/o responsables de los inmuebles propiciar y efectuar la intervención de los daños observados en el muro de cerramiento costado noroccidental, con el fin de que se garantice el buen comportamiento de la estructura durante su vida útil. Cabe resaltar que, las acciones que se adelanten deben ser efectuadas por el personal idóneo y siguiendo la normativa vigente.

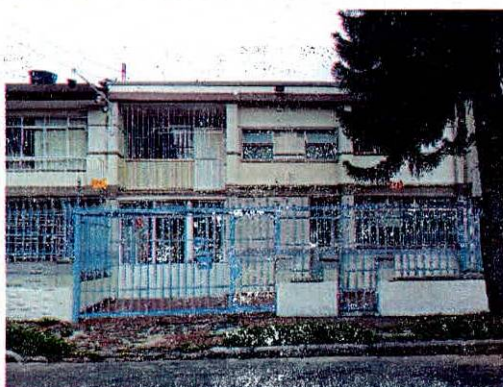
Se hace inspección al predio P2 desde el exterior, dado que en el momento de la visita técnica no se cuenta con autorización para ingresar. Durante esta evaluación, no se detectan daños en los muros de fachada, (Ver fotografía 10).

Fotografía 10. Fachada predio P2.

- A los responsables, propietarios y/o encargados del predio P2 de la Carrera 26 No.61C-07, en el Sector Catastral El Campin de la Localidad de Teusaquillo, conforme a lo dispuesto en el Código de Construcción para Bogotá D.C. (Acuerdo 20 de 1995), donde se establece que es obligación de los propietarios y/o responsables de los inmuebles propiciar y efectuar el mantenimiento general del inmueble, con el fin de que se garantice el buen comportamiento de la estructura durante su vida útil. Cabe resaltar que, las acciones que se adelanten deben ser efectuadas por el personal idóneo y siguiendo la normativa vigente.
