| | <b>DIAGNÓSTICO TÉCNICO</b> | Código: | CR-FT-42 |

**DIAGNÓSTICO TÉCNICO - DI-19801**  
**SUBDIRECCIÓN DE ANÁLISIS DE RIESGOS Y EFECTOS DE CAMBIO CLIMÁTICO**  
**GRUPO ASISTENCIA TÉCNICA**  
**RADICADO IDIGER No. 2023ER23636**

| <b>DIRECCIÓN:</b> | KR 14A # 57 - 28 | <b>COORDENADAS<br/>AREA INSPECCIONADA</b> | | X <sub>1</sub> = 101.257,859<br>Y <sub>1</sub> = 105.341,364 | | |

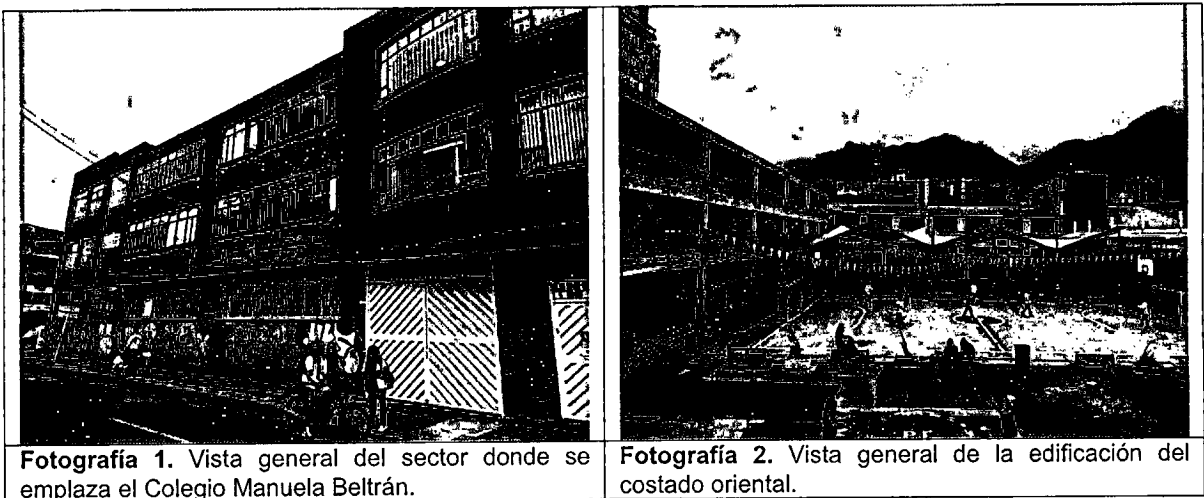
En atención al radicado No. 2023ER23636, personal del IDIGER realizó visita técnica de inspección el 30 de octubre de 2023, al predio que se presenta en la Figura 1, el cual se localiza en un sector de pendiente relativamente plana, consolidado urbanísticamente, que cuenta con la presencia de servicios públicos domiciliarios y vías de acceso vehicular pavimentadas (Ver fotografía 1).

En el predio de la KR: 14A # 57 – 28 se emplaza el Colegio Manuela Beltrán (IED) Sede A, cuya descripción se encuentra en los antecedentes del presente documento. Se realiza inspección en compañía de la Señora Rosa Ibel Vargas, Rectora del Colegio, quien manifiesta que, se han adelantado las obras de reparación y reforzamiento del edificio del costado oriental (edificio 4) recomendadas en el DI-18128, situación que no se puede verificar al momento de la visita. En este sentido, se aclara a la Señora Rectora durante la inspección que, el IDIGER no tiene dentro de su competencia, la de establecer juicios de responsabilidades sobre afectaciones en edificaciones, infraestructura y/o el terreno en general, ni pronunciamientos en relación al cumplimiento de normatividad actual de diseño y construcción en cuanto a reforzamientos, mantenimientos, reparaciones y/o mejoramientos desarrollados en predios e infraestructura pública y privada (Ver fotografía 2).

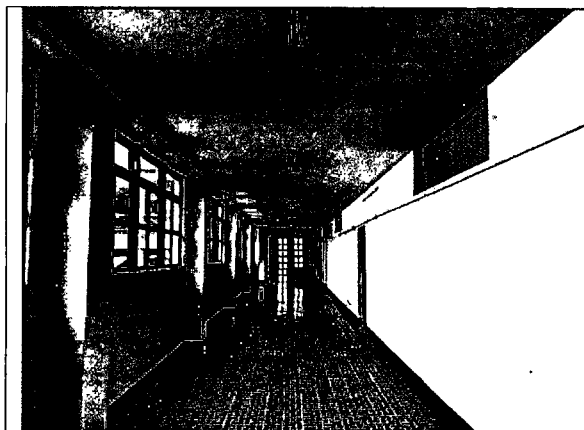
Ahora bien, durante la inspección realizada en los salones 201, 202, 203 y 204, localizados en la estructura ubicada al costado oriental del Colegio, no se observan daños sobre el cielo-raso ni manchas de humedad sobre el mismo, que puedan alertar sobre una condición de riesgo por sus condiciones físicas observadas. De igual forma, los mencionados salones de clases se encuentran en normal funcionamiento (Ver fotografías 3 a 6).

Fotografía 3. Sector donde se localizan los salones 201, 202, 203 y 204

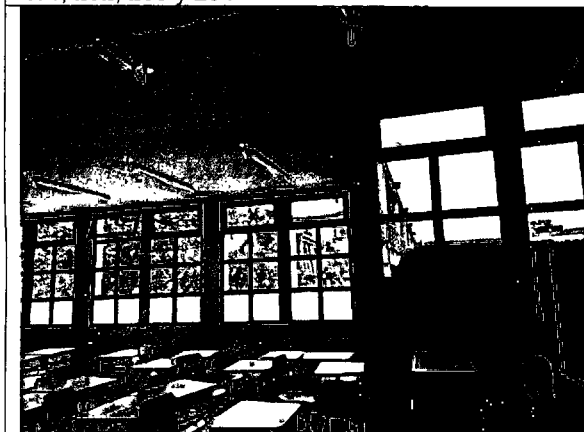
Fotografía 5. Cielo-raso salón 203. Sin evidencia de daños.

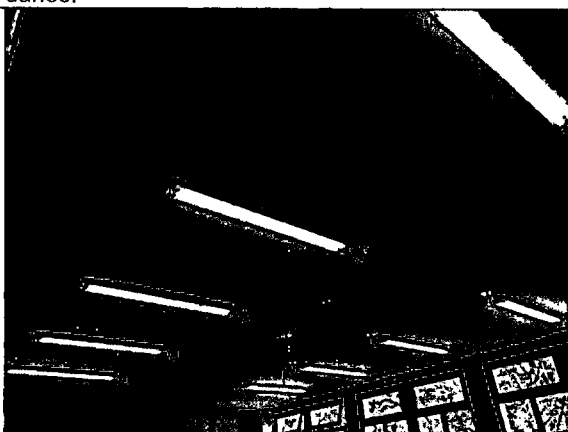
Fotografía 6. Cielo-raso salón 204. Sin evidencia de daños.
