| | <b>DIAGNÓSTICO TÉCNICO</b> | Código: | CR-FT-42 |

**DIAGNÓSTICO TÉCNICO – DI No. 20021**  
**SUBDIRECCIÓN DE ANÁLISIS DE RIESGOS Y EFECTOS DE CAMBIO CLIMÁTICO**  
**GRUPO ASISTENCIA TÉCNICA**  
**RADICADO 2023ER28942**

| <b>DIRECCIÓN:</b> | P1: Carrera 20 No.94A-18<br>P2: Carrera 20 No.94A-36<br>P3: Calle 95 No.19A-47<br>P4: Carrera 19A No.94A-19 | <b>COORDENADAS<br/>ÁREA INSPECCIONADA</b> | X1:102651.09 Y1:109559.41<br>X2:102572.79 Y2:109564.43<br>X3:102564.76 Y3:109512.08<br>X4:102632.64 Y4:109501.15 | | | |

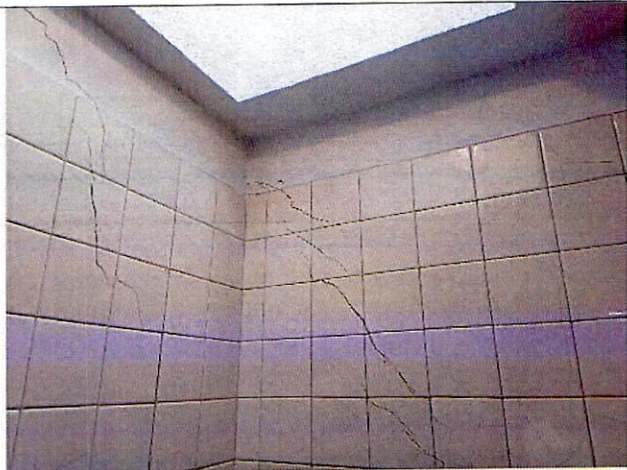
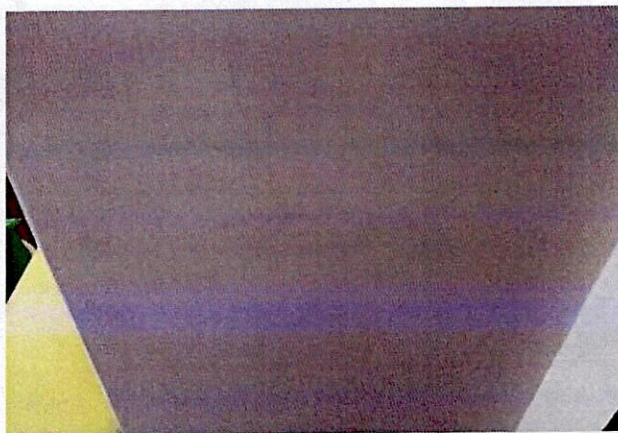
Es importante resaltar que en el diagnóstico técnico DI-18781 únicamente relaciona fisuras de tendencia horizontal y diagonal localizadas en muros, las cuales han aumentado. sin embargo, en esta nueva inspección se han identificado daños que no están relacionados con los mencionados en el informe técnico anterior, los cuales corresponden a:

**Fotografía 3.** Fisuras en predio P1 apartamento 101 predio P1 (Fotografía tomada del diagnóstico técnico DI-18781)

**Fotografía 4.** Fisuras en el predio P1 apartamento 101 predio P1 (Fotografía tomada del diagnóstico técnico DI-18781)

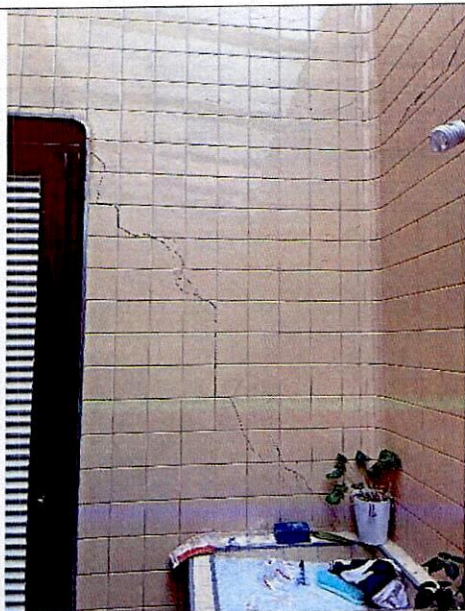
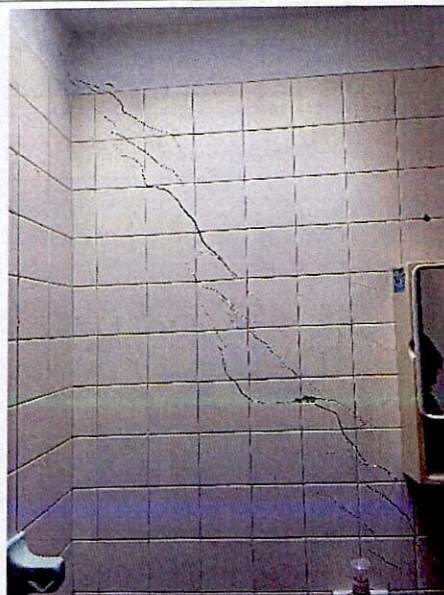
- Se evidencia fisuras y grietas de tendencia diagonal y vertical de hasta 1m de longitud cm de abertura localizadas en acabados de muros de zona de patio, baños, muros interiores, (Ver fotografías 3 a la 10.)
- Se observan grietas y fisuras de tendencia diagonal de hasta 1cm de abertura y 70cm de longitud localizadas en muros interiores y divisorios, (Ver fotografías 11 a la 13)
- Se identifican dilataciones en muros de zona de jardín costado oriental de hasta 1.5cm de abertura, (Ver fotografía 14).
- Se evidencian manchas de humedad y abombamiento de pintura en muros de antepecho y cara inferior de placa de entrepiso, (Ver fotografías 15 y 16).

**Fotografías 5 y 6.** Fisuras en acabados de muros zona de patio y baños apartamento 101 predio P1 (Fotografía tomada el 04 de enero de 2024)

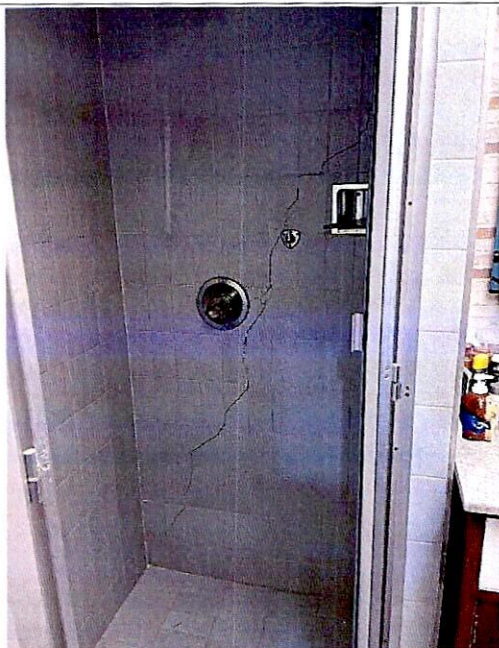
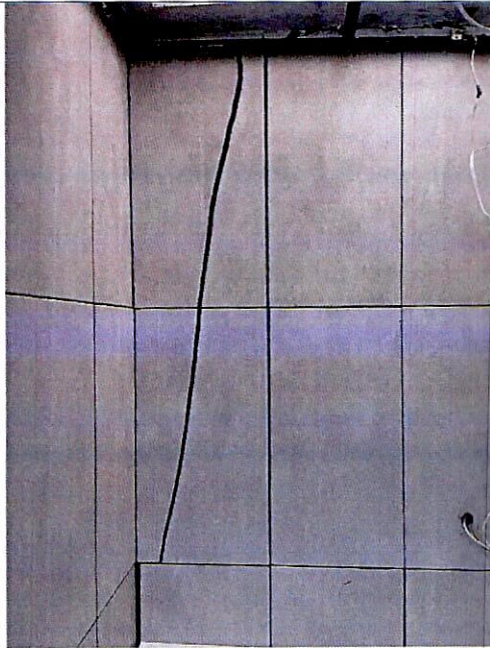
Fotografías 7 y 8. Fisuras y grietas en acabados de zona de patio y baños apartamento 101 predio P1 (Fotografía tomada el 04 de enero de 2024)

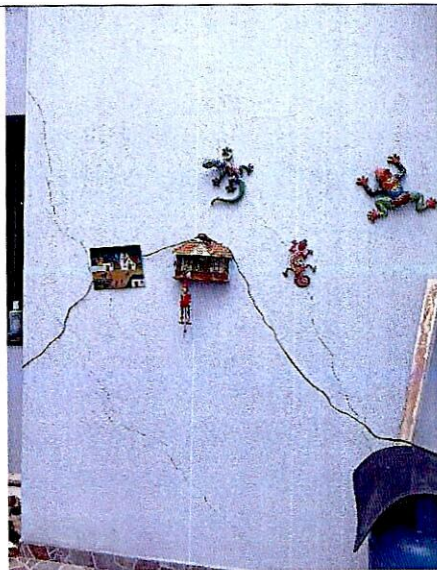
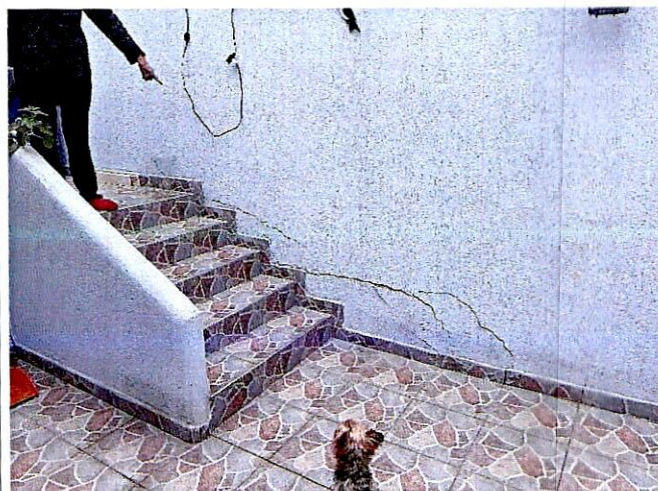
Fotografías 9 y 10. Grietas en muros interiores de zona de patio apartamento 101 predio P1 (Fotografía tomada el 04 de enero de 2024)

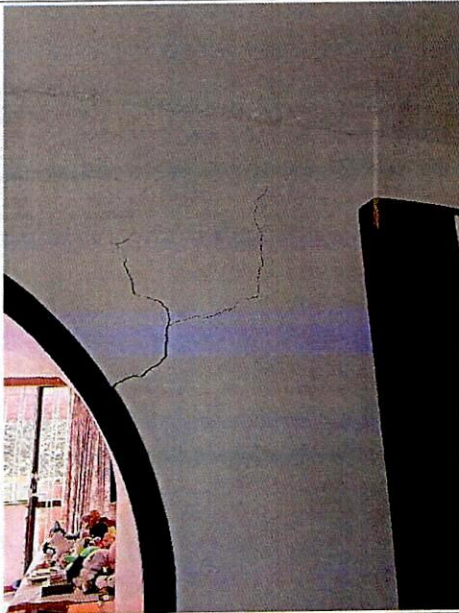
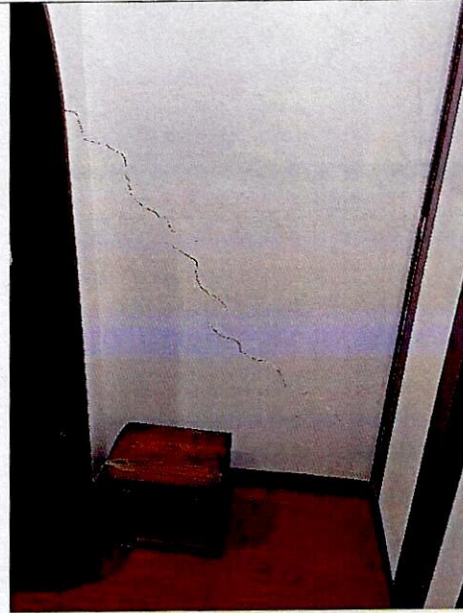
**Fotografías 11 y 12.** Fisuras y grietas en muros interiores de zona de patio apartamento 101 predio P1 (Fotografía tomada el 04 de enero de 2024)

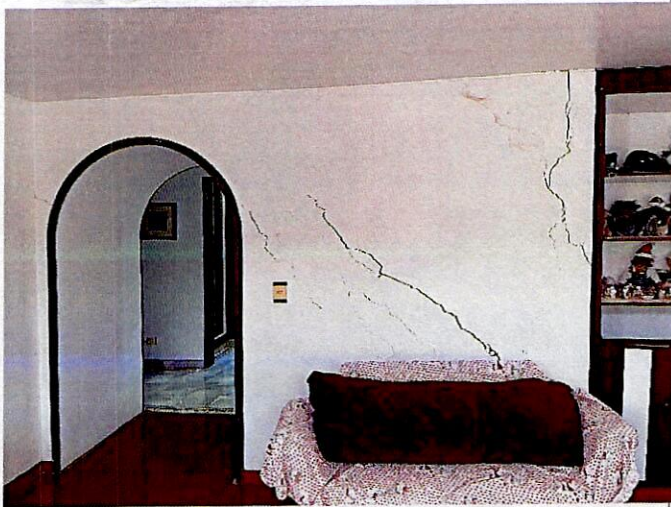
**Fotografía 13.** Grietas en muros interiores de zona de patio apartamento 101 predio P1 (Fotografía tomada el 04 de enero de 2024)

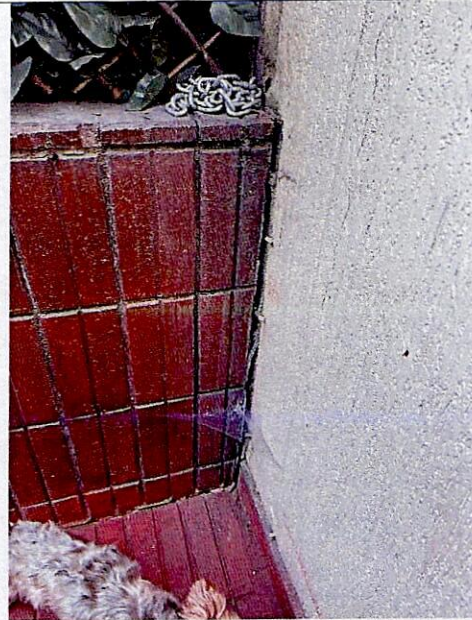
**Fotografía 14.** Dilataciones en muros de zona de jardín costado oriental en muros interiores de zona de patio apartamento 101 predio P1 (Fotografía tomada el 04 de enero de 2024)

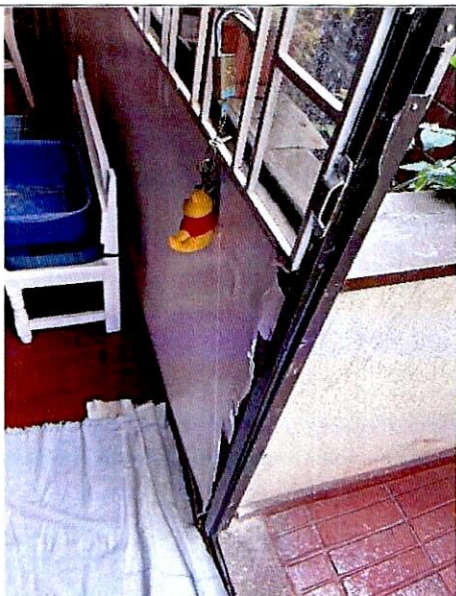
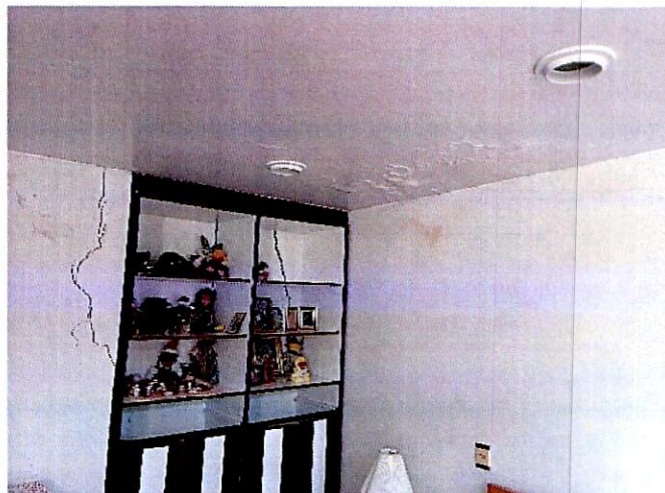
**Fotografías 15 y 16.** Manchas de humedad en muro de antepecho y en cara inferior de palca de entrepiso apartamento 101 predio P1 (Fotografía tomada el 04 de enero de 2024)

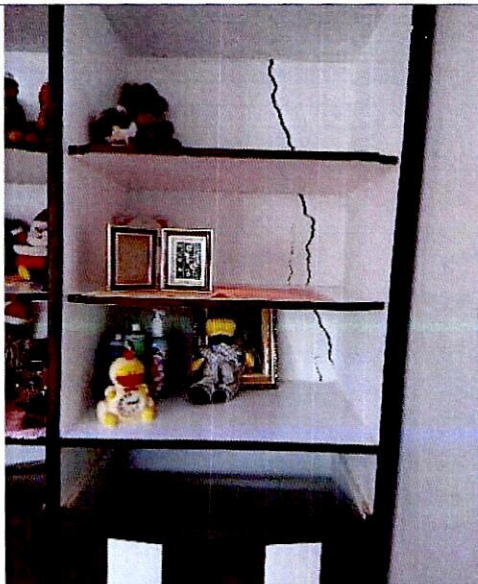
- El diagnóstico técnico relaciona fisuras y grietas de tendencia horizontal, vertical y diagonal localizadas en muros perimetrales, divisorios y de antepecho de los costados oriental y norte las cuales han aumentado. Asimismo, se evidencia que las grietas de tendencia vertical, horizontal y diagonal localizada en muros del costado oriental han aumentado y no han sido reparadas, (Fotografías 17 a la 28). Asimismo, se observan fisuras en acabados de muros, entre vértices de muros perimetrales y placa de entrepiso de aproximadamente de hasta 1m de longitud y 4mm de abertura.

**Fotografía 17.** Grietas en el costado oriental del Predio P1 apartamento 102 predio P1 (Fotografía tomada del diagnóstico técnico DI-18781)

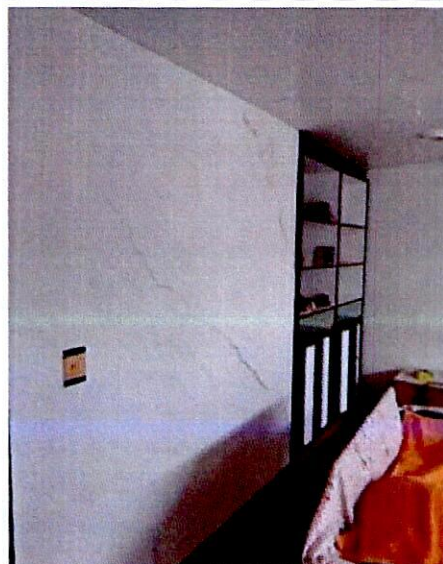
**Fotografía 18.** Grietas en el costado oriental del Predio P1 apartamento 102 predio P1 (Fotografía tomada del diagnóstico técnico DI-18781)

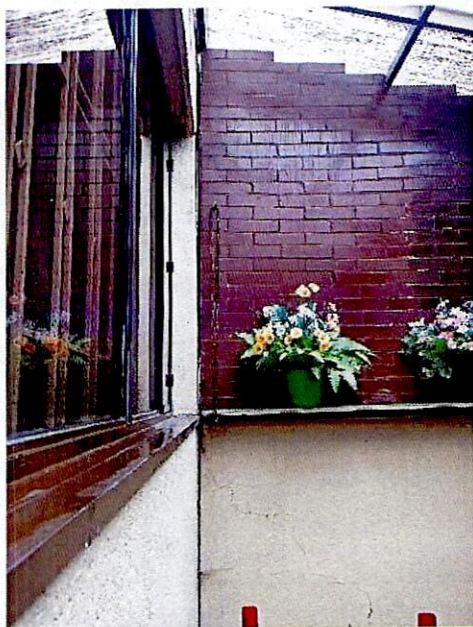
**Fotografía 19.** Separación de muro perimetral patio y muro interno predio P1 apartamento 102 predio P1 (Fotografía tomada del diagnóstico técnico DI-18781)

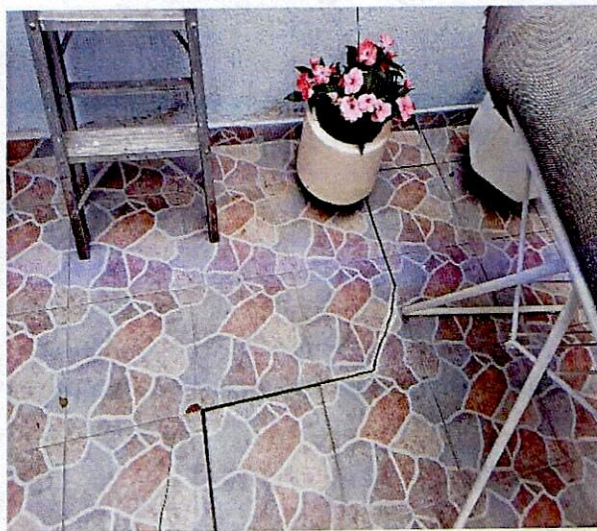
**Fotografía 20.** Asentamientos diferenciales en placa primer nivel del predio P1 apartamento 102 predio P1 (Fotografía tomada del diagnóstico técnico DI-18781)

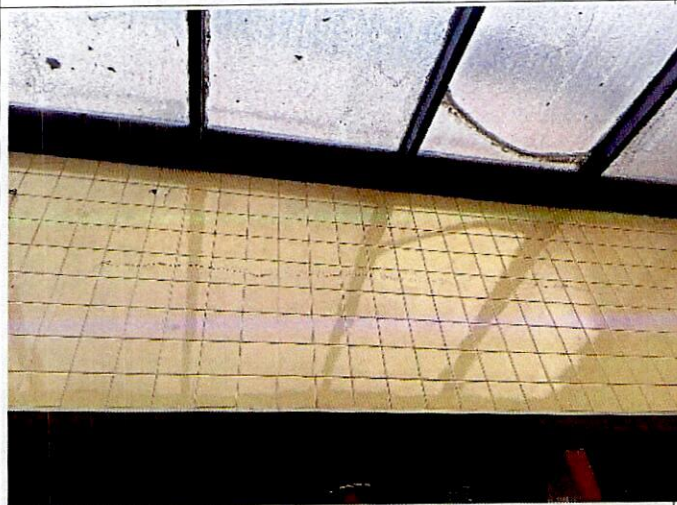
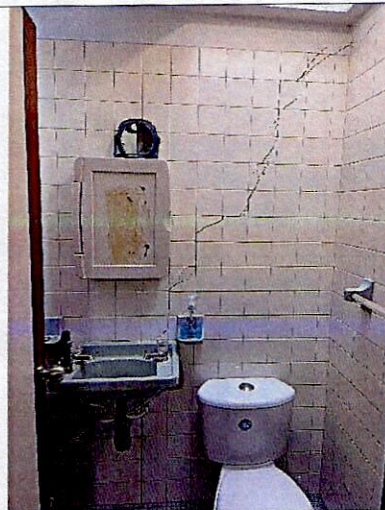
**Fotografías 21 y 22 .** Fisuras en acabados de baldosas de zona de patio y baños apartamento 102 predio P1 (Fotografía tomada el 04 de enero de 2024)

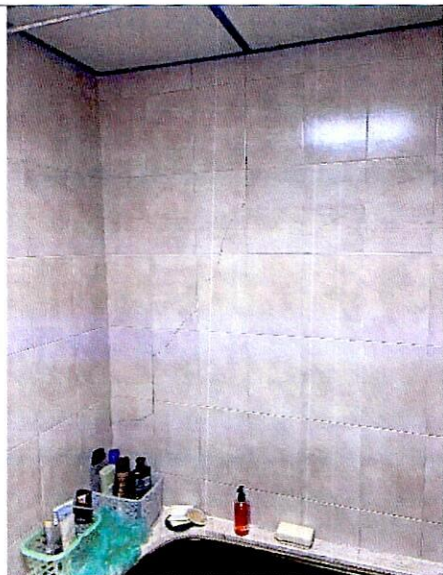
**Fotografía 23.** Fisuras en acabados de baldosas de zona de patio y baños apartamento 102 predio P1 (Fotografía tomada el 04 de enero de 2024)

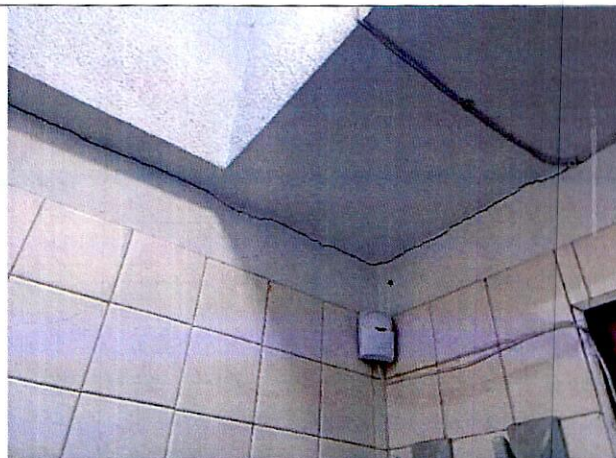
**Fotografía 24.** Fisuras entre vértices de muros y placa de entrepiso apartamento 102 predio P1 (Fotografía tomada el 04 de enero de 2024)

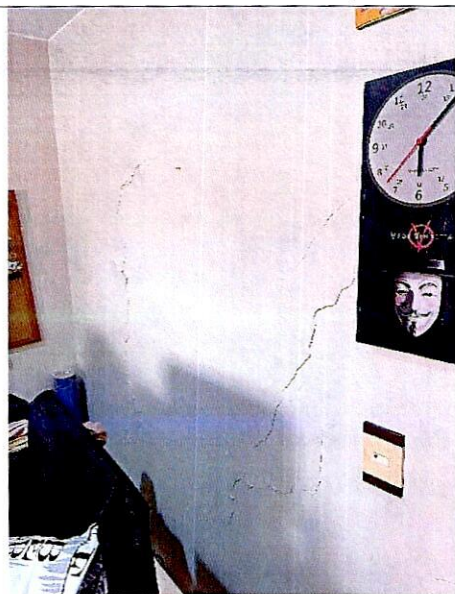
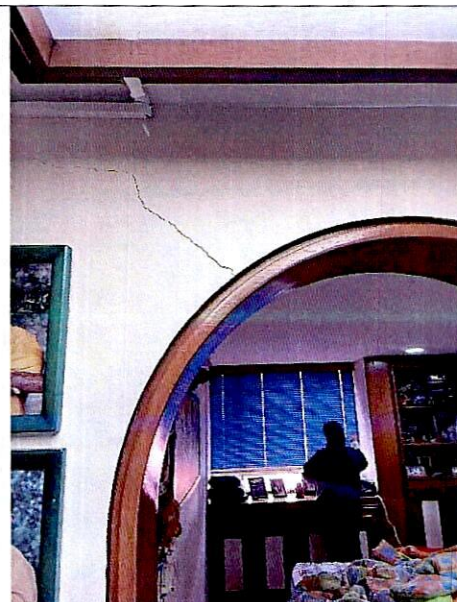
**Fotografías 25 y 26.** Fisuras en muros divisorios apartamento 102 predio P1 (Fotografía tomada el 04 de enero de 2024)

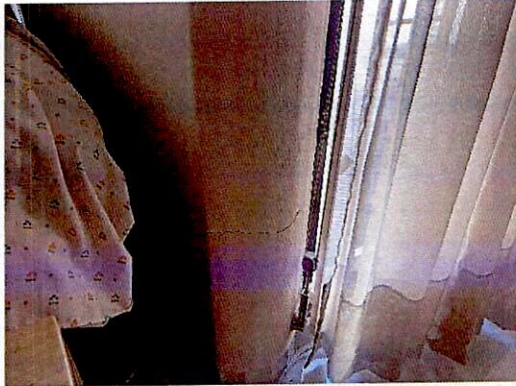
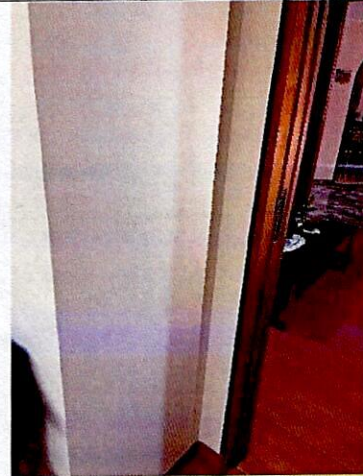
**Fotografías 27 y28.** Fisuras en muros divisorios apartamento 102 predio P1 (Fotografía tomada el 04 de enero de 2024)

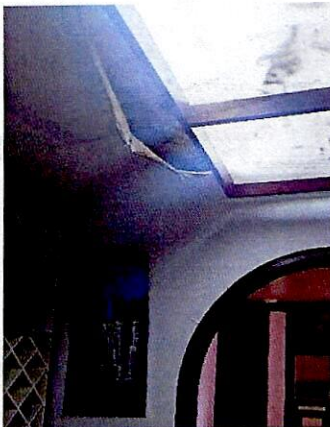
- Las humedades y desprendimiento de pañete y pintura en muros perimetrales y cara inferior de placa de entepiso han aumentado y no han sido reparadas, (Ver Fotografías 29 a la 32).

**Fotografía 29.** Humedad en placas de contrapiso predio P1 apartamento 102 predio P1 (Fotografía tomada del diagnóstico técnico DI-18781)

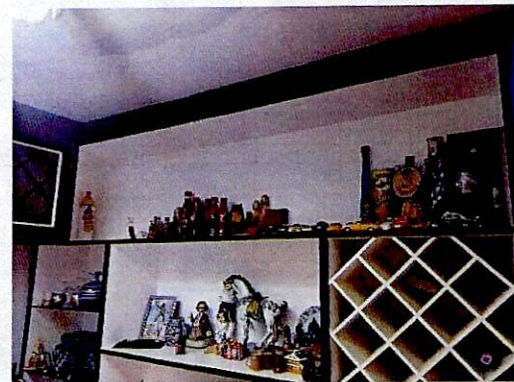
**Fotografía 30.** Humedad en placas de contrapiso predio P1 apartamento 102 (Fotografía tomada del diagnóstico técnico DI-18781)

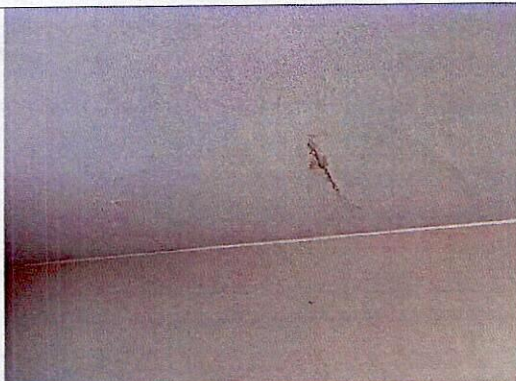
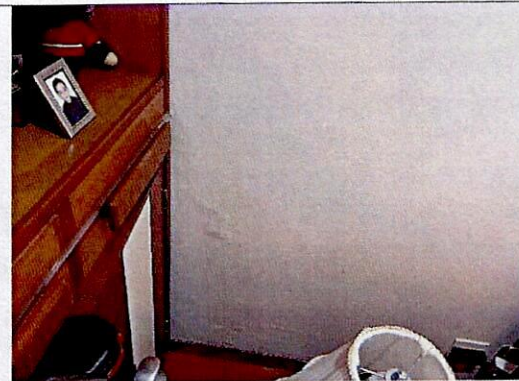
**Fotografías 31 y32.**Manchas de humedad en cara inferior de placa de entrapiso y en muros perimetrales apartamento 102 predio P1 (Fotografía tomada el 04 de enero de 2024)

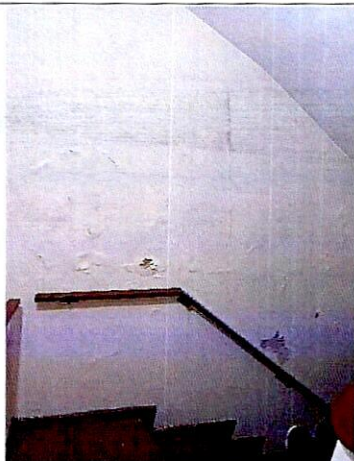
- Manchas de humedad en muros perimetrales del primer nivel y en muro perimetral en el semisótano, (Ver fotografías 32 y 33).
- Fisuras en muros interiores del primer nivel (zona de recepción) de sentencia horizontal de aproximadamente 30cm de longitud y 1mm de abertura, (Ver fotografías 34 y 35).
- Dilataciones, fisuras de aproximadamente 25cm de longitud y 8mm de abertura y desprendimientos de algunos acabados en muro de cerramiento localizado al costado sur del predio evaluado, (Ver fotografías 36 a la 39).
- Fisuras de tendencia múltiple de hasta 1m de longitud y 2mm de abertura localizada en muros de fachada y fisuras de tendencia escalonada y diagonal de hasta 70cm de longitud y 2.5mm de abertura en muros de jardineras, (Ver fotografías 40 a la 43).

**Fotografías 33 y 34.** Manchas de humedad en muros perimetrales zonas comunes (a) y muro localizado en semisótano (b) predio P1 (Fotografía tomada el 04 de enero de 2024)

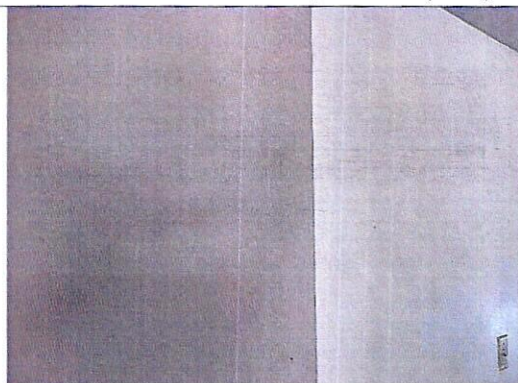
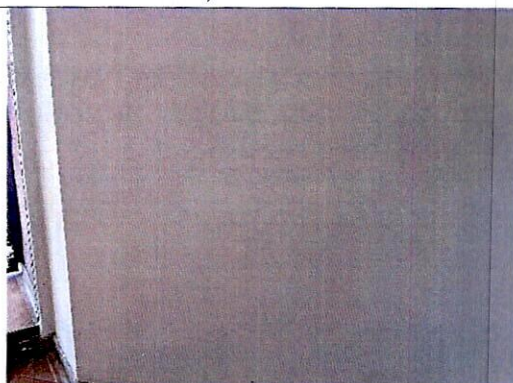
**Fotografías 35 y 36.** Fisuras en muros interiores de zona de recepción primer nivel predio P1 (Fotografía tomada el 04 de enero de 2024)

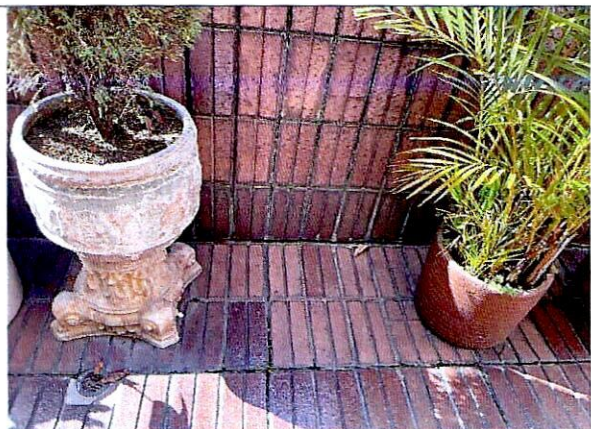
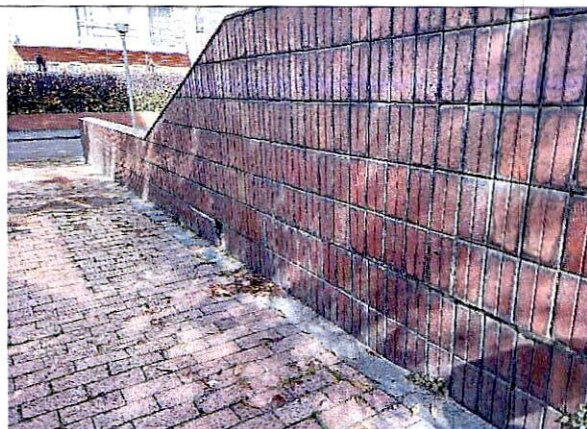
**Fotografías 37 y 38.** Daños observados en muro de cerramiento costado sur predio P1 (Fotografía tomada el 04 de enero de 2024)

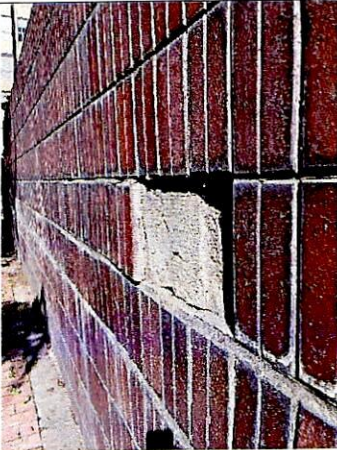
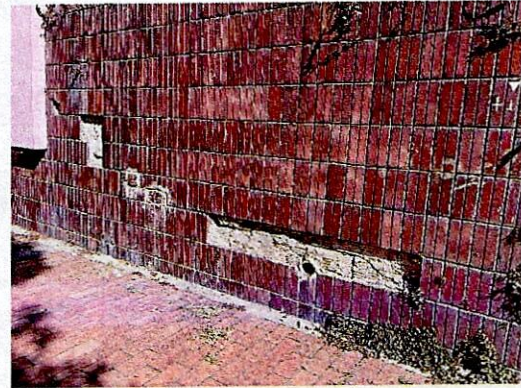
Fotografías 39 y40.Daños observados en muro de cerramiento costado sur predio P1 (Fotografía tomada el 04 de enero de 2024)

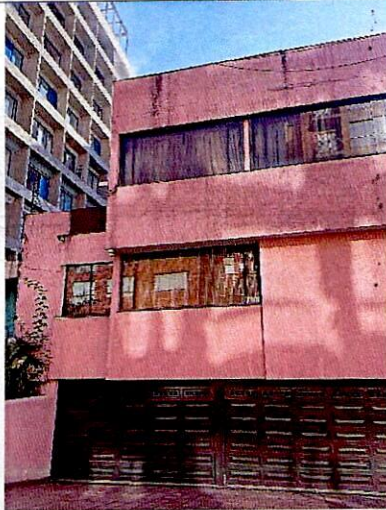
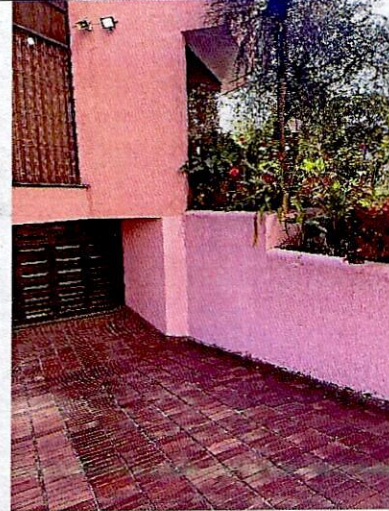
Fotografías 41 y42.Daños observados en muros de fachada y de zona de jardín predio P1 (Fotografía tomada el 04 de enero de 2024)

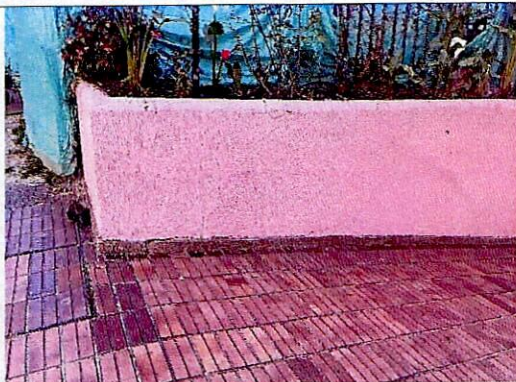
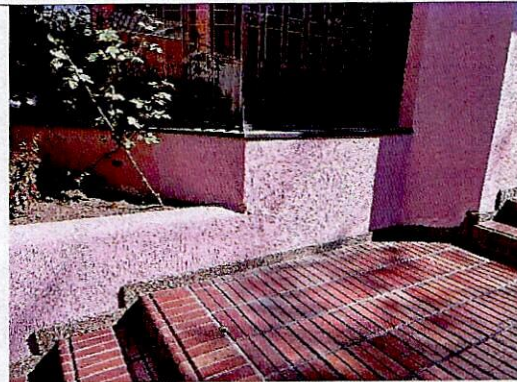
Fotografías 43 y44.Daños observados en muros de zona de jardín predio P1 (Fotografía tomada el 04 de enero de 2024)
