## DIAGNÓSTICO TÉCNICO

**DIAGNÓSTICO TÉCNICO - DI-20001**  
**SUBDIRECCIÓN DE ANÁLISIS DE RIESGOS Y EFECTOS DE CAMBIO CLIMÁTICO**  
**GRUPO ASISTENCIA TÉCNICA**  
**EVENTO SIRE No. 5427487**

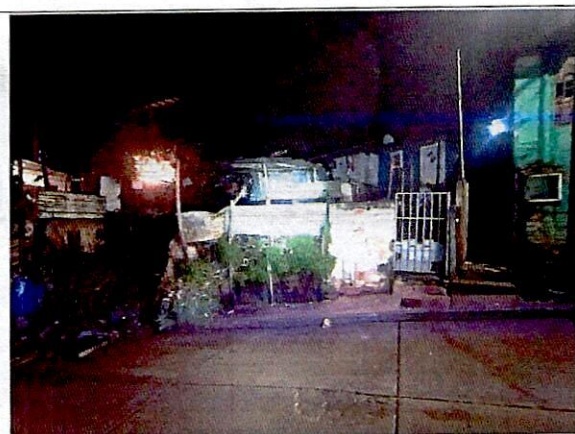
Los predios P1 y P2 se sitúan al costado oriental de la vía de la KR 1 A Este, resaltando que el acceso a ambos predios se da a través de una puerta situada en el costado suroccidental del predio P1, es decir, el acceso al predio P2 se da a través del predio P1 (ver Fotografía 1). En este punto es importante hacer referencia a lo mencionado en el numeral 3. **ACLARACIONES** del presente Diagnóstico Técnico, donde se indica que en la visita realizada no se observa ninguna delimitación física entre los predios P1 y P2, por lo que se encuentran interconectados entre sí y, la persona que atiende la visita manifiesta que ambos predios corresponden a uno solo (ver Fotografías 1 y 2).

**Fotografía 1.** Fachada de los predios P1 y P2, vista desde la vía de la KR 1 A Este

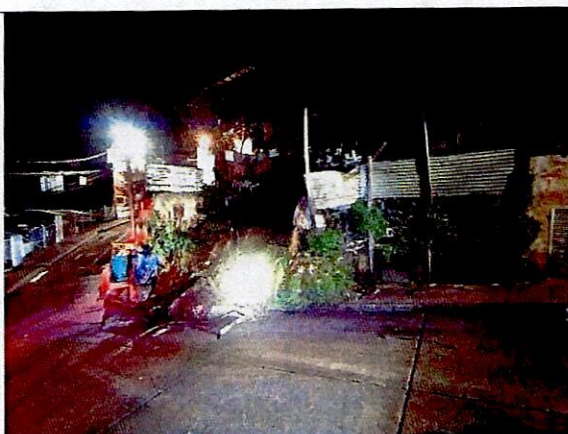
El evento de emergencia se atiende por deslizamiento del material de ladera que conforma las zonas verdes del costado occidental de los predios P1 y P2, en un volumen de aproximadamente 2,5 m<sup>3</sup> (ver Fotografías 2, 5 y 6). El material desprendido, al igual que los elementos de cerramiento volcados, se depositan sobre el andén y carril oriental de la vía de la KR 1 A Este, resaltando que el costado suroccidental del predio P1, que es donde se sitúa la puerta de acceso a ambos predios, no resulta afectado.

- El movimiento en masa evidenciado posiblemente está relacionado con condiciones de saturación del material que conforma las zonas verdes del costado occidental de los predios P1 y P2, acrecentado por inadecuadas medidas de contención de los taludes de estas zonas verdes.

**Fotografía 2.** Fachada de predios P1 y P2, desde la KR 1 A Este, con el movimiento en masa presentado

- Al responsable y/o responsables de los predios de la KR 1 A Este # 163 – 80 (predio P1) y de la KR 1 A Este # 163 – 86 (predio P2), Barrio Urbanización Santa Cecilia Norte Parte Alta, Localidad Usaquén, acoger la recomendación de restricción de uso del costado occidental de estos predios, donde se ubican zonas verdes y una enramada desocupada, sin incluir el acceso, hasta tanto se implementen acciones que garanticen condiciones de estabilidad y funcionalidad de estas zonas verdes.

- Al responsable y/o responsables de los predios de la KR 1 A Este # 163 – 80 (predio P1) y de la KR 1 A Este # 163 – 86 (predio P2), Barrio Urbanización Santa Cecilia Norte Parte Alta, Localidad Usaquén, implementar y/o mejorar las correspondientes medidas de estabilización y/o contención en el costado occidental de estos predios, que deberán contar con sistemas para el manejo de las aguas de escorrentía superficial y subsuperficial, con el propósito de garantizar condiciones de estabilidad y/o funcionalidad tanto de estos predios como de la infraestructura civil contigua, y de evitar los riesgos asociados. Estas intervenciones deben realizarse bajo el acompañamiento de personal idóneo, dando cumplimiento a los requerimientos y especificaciones técnicas establecidas en la normatividad vigente.

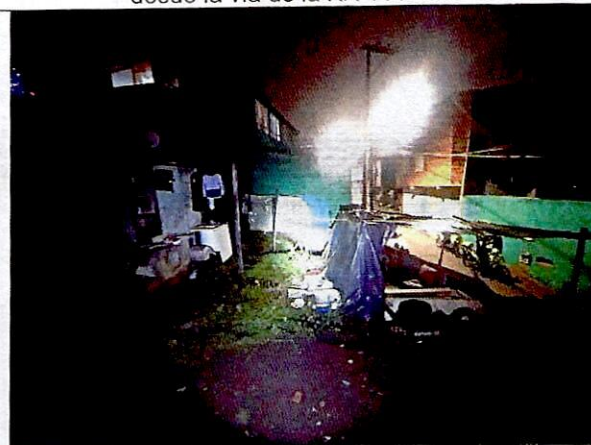
**Fotografía 3.** Vista lateral de la zona verde y construcciones de los predios P1 y P2

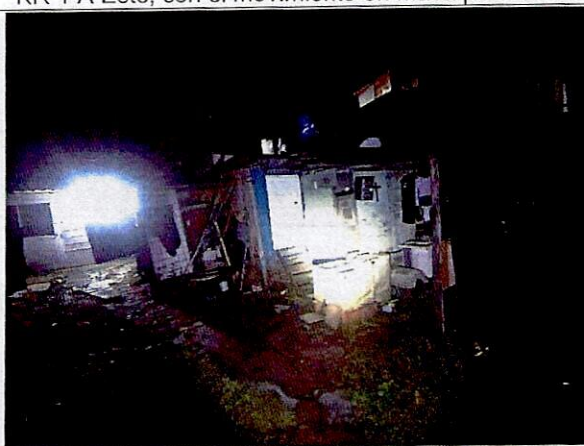
A lo largo del costado occidental (frontal) de los predios P1 y P2, esto es, contiguo a la vía de la KR 1 A Este se identifican zonas verdes de altura variable inferior a 3 m, que se encuentran “confinadas” por elementos en material de recuperación que conforman el cerramiento occidental de ambos predios, aunque el costado sur del cerramiento occidental del predio P1 cuenta con una especie de muros en mampostería parcialmente confinada. Sobre la zona verde occidental del predio P1 también se ubica una enramada de un nivel construida en material de recuperación, que se encuentra desocupada (ver Fotografía 3). Asimismo, en la parte intermedia de los predios P1 y P2, se observan viviendas prefabricadas y en material de recuperación (ver Fotografía 4).

**Fotografía 4.** Fachada de las construcciones en zona intermedia de los predios P1 y P2

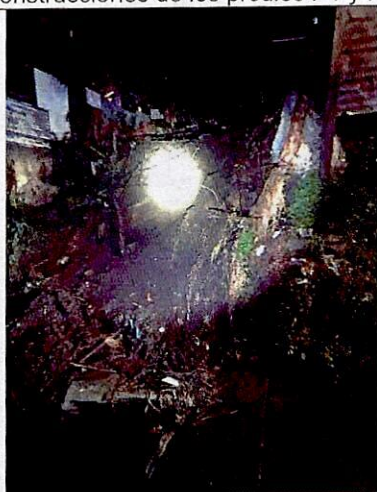
**Fotografía 5.** Parte baja del deslizamiento, vista desde la vía de la KR 1 A Este

- A la Secretaría Distrital de Movilidad – SDM y/o a la Alcaldía Local de Usaquén, desde sus respectivas competencias, acoger la recomendación de restricción de uso del andén y carril oriental de la vía de la KR 1 A Este, frente a los predios de la KR 1 A Este # 163 – 80 (predio P1) y de la KR 1 A Este # 163 – 86 (predio P2), Barrio Urbanización Santa Cecilia Norte Parte Alta, Localidad Usaquén, sin incluir el acceso, hasta tanto se implementen acciones que garanticen condiciones de estabilidad y funcionalidad de las zonas verdes del costado occidental de estos predios.

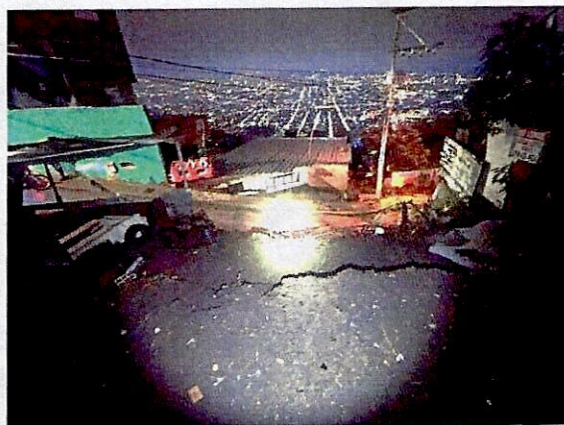
**Fotografía 6.** Parte alta del deslizamiento, vista desde zonas verdes de los predios P1 y P2
