| | <b>DIAGNÓSTICO TÉCNICO</b> | Código: | <b>CR-FT-42</b> |

**DIAGNÓSTICO TÉCNICO – DI-20486**  
**SUBDIRECCIÓN DE ANÁLISIS DE RIESGOS Y EFECTOS DE CAMBIO CLIMÁTICO**  
**GRUPO ASISTENCIA TÉCNICA**  
**RADICADO IDIGER No. 2024ER7015**  
**EVENTO SIRE No. 5433176**

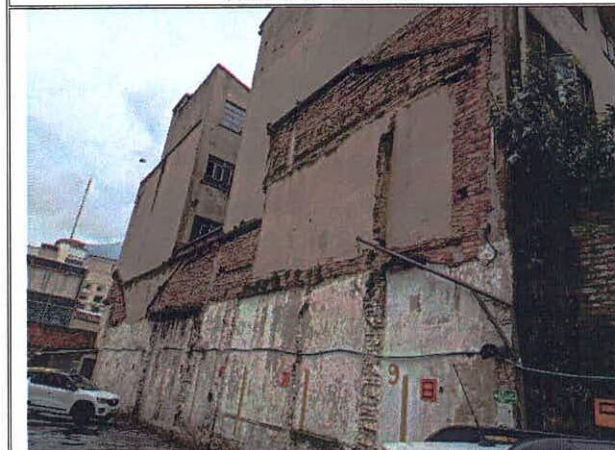
y cubierta combinada en losa de concreto y cubierta liviana; en el 5 nivel se encuentran dos terrazas, una en la parte delantera y otra hacia la parte posterior de la edificación. Al costado nororiental la edificación colinda con el predio de la Carrera 5 No. 22 – 61 (P2), donde se encuentra un parqueadero al nivel del terreno natural; al costado sur occidental la edificación colinda con un lote de mayor extensión conformado por varios predios, con dirección de referencia Calle 22 No. 5 – 10 (P3), donde al parecer se están adelantando actividades de construcción en su etapa inicial (Ver Fotografías 2 a la 4).

**Fotografía No. 3.** Vista de los muros perimetrales colindantes con el parqueadero de la Carrera 5 No. 22 – 61.

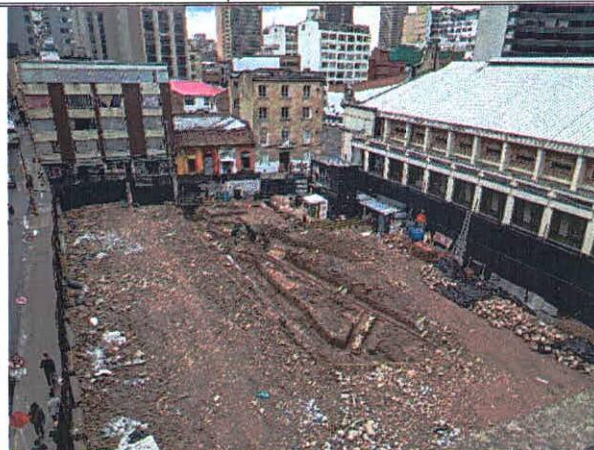
**Fotografía No. 4.** Vista general del predio en construcción con dirección Calle 22 No. 5 – 10.

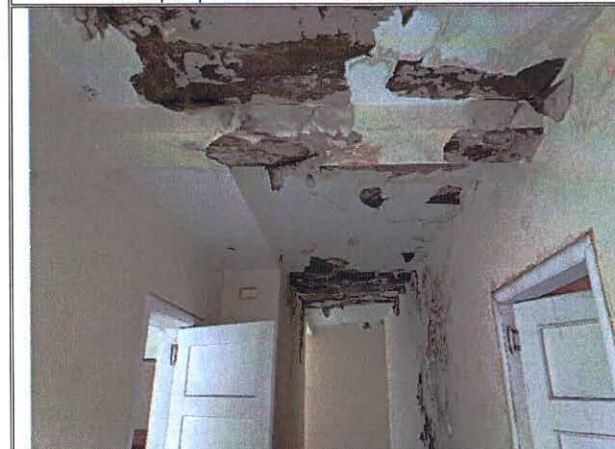
Durante la inspección visual al interior de la edificación evaluada (P1) se observa humedad en los muros y cielorrasos con desprendimiento de los acabados en el piso 3 y 4; en el piso 3 se observa humedad en los espacios localizados debajo de las terrazas mencionadas y en el piso 4 se observan las afectaciones en la mayoría de los espacios, donde también se observa desprendimiento y caída de los elementos que conforman el cielorraso. Sin embargo, durante la inspección visual no se observan daños en los elementos estructurales de la edificación (Ver Fotografías 5 a la 8).

Dadas las características de los daños evidenciados en los muros y cielorrasos del 4 y 5 nivel de la edificación evaluada (P1) se considera que pueden estar asociado a la vetustez de esta sumado a la falta de mantenimiento rutinario, especialmente en las cubiertas y sistemas para el manejo de aguas lluvias.

**Fotografía No. 5.** Vista de la humedad y desprendimiento de acabados en el cielorraso y muros del piso 4.

- A los responsables de la edificación con dirección Carrera 5 No. 22 – 51 (P1), en el Sector Catastral Las Nieves de la Localidad de Santa Fe, acoger la recomendación de restricción de uso de los pisos 4 y 5 hasta tanto se implementen las acciones de reforzamiento, reparación y/o mejoramiento de los elementos que presentan daños que garanticen las condiciones de estabilidad y funcionalidad de estos dos niveles. Cabe resaltar que, las acciones que se adelanten deben ser efectuadas por el personal idóneo y siguiendo la normativa vigente.

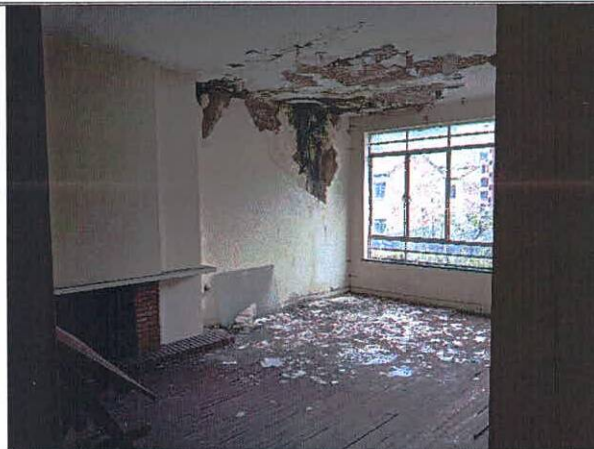
**Fotografía No. 6.** Vista de la humedad y desprendimiento de acabados en el cielorraso y muros del piso 4.

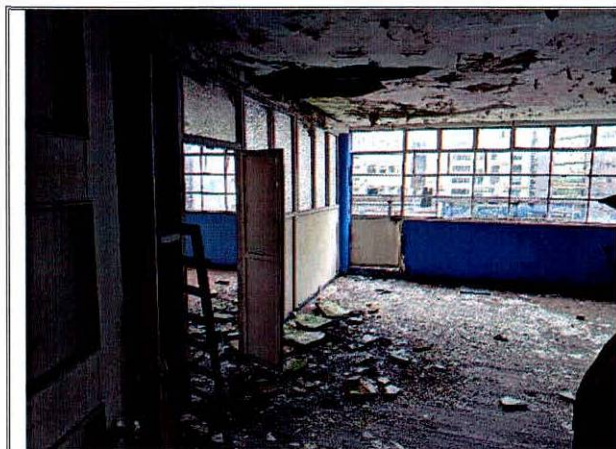
**Fotografía No. 7.** Vista de la humedad y desprendimiento de acabados en el cielorraso y muros del piso 5.

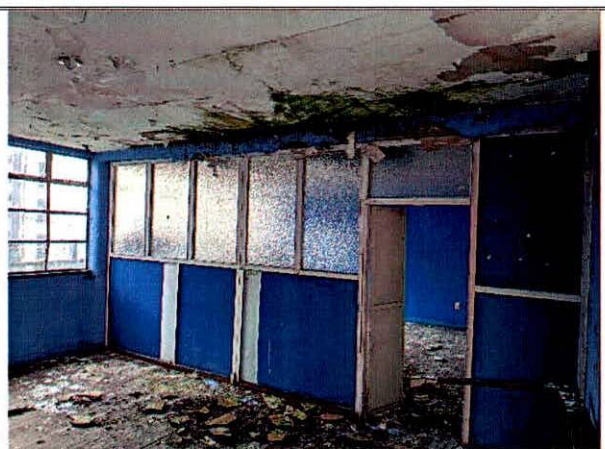
**Fotografía No. 8.** Vista de la humedad y desprendimiento de acabados en el cielorraso y muros del piso 5.

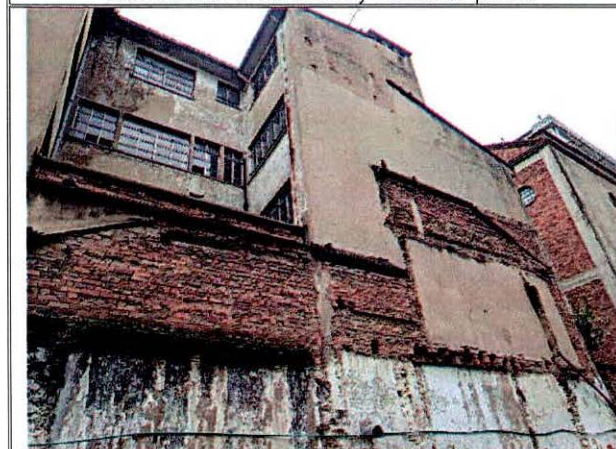
Ahora bien, de acuerdo con la información brindada por los responsables del parqueadero localizado en el predio de la Carrera 5 No. 22 – 61 (P2), durante las intervenciones que se han adelantado en el predio de la Calle 22 No. 5 – 10 (P3), que hacen parte del proceso de construcción, han generado vibraciones que provocan la caída de elementos de mampostería y acabados que hacen parte tanto del muro perimetral de la edificación que colinda con el parqueadero como el muro de fachada y que temen que al momento de las excavaciones y la construcción de la cimentación se generen vibraciones fuertes que provoquen nuevas caídas de elementos; situación que no es posible comprobar a través de la inspección visual adelantada, teniendo en cuenta que durante dicha inspección no se observaron daños o elemento expuestos en los muros perimetrales y de fachada que representen un riesgo inminente (Ver Fotografías 9 y 10).

**Fotografía No. 9.** Vista de los muros perimetrales colindantes con el parqueadero de la Carrera 5 No. 22 – 61.

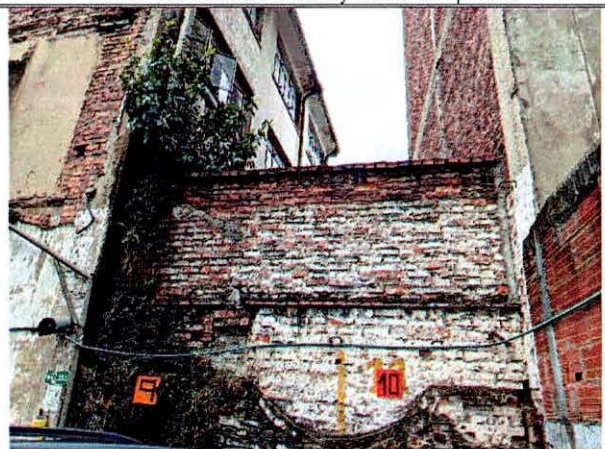
**Fotografía No. 10.** Vista de los muros perimetrales colindantes con el parqueadero de la Carrera 5 No. 22 – 61.
