| | <b>DIAGNÓSTICO TÉCNICO</b> | Código: | CR-FT-42 |

**DIAGNÓSTICO TÉCNICO – DI No. 20457**  
**SUBDIRECCIÓN DE ANÁLISIS DE RIESGOS Y EFECTOS DE CAMBIO CLIMÁTICO**  
**GRUPO ASISTENCIA TÉCNICA**  
**EVENTO SIRE No. 5428810**

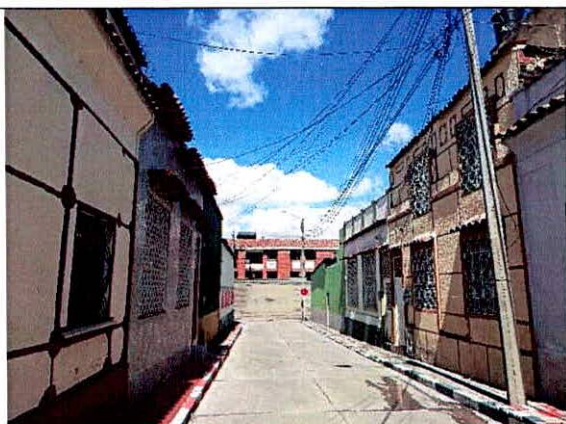
En atención al evento SIRE 5428810, personal del Instituto Distrital de Gestión de Riesgos y Cambio Climático – IDIGER, desarrolló visita técnica el día 07 de febrero de 2024 para realizar inspección visual a la vivienda emplazada en el predio de la CL 1C Bis No. 8-83 (P1) en el Sector Catastral Las Cruces de la Localidad de Santa Fe, encontrando que el sector pertenece a una zona consolidada urbanísticamente, con vías de acceso vehicular pavimentadas con adecuada dotación de servicios públicos. En el sector se emplazan viviendas de uno (1) y dos (2) niveles, posiblemente construidas bajo sistemas estructurales en mampostería simple, mampostería parcialmente confinada y muros en adobe y arcilla cocida con cubiertas livianas en tejas de fibrocemento y láminas de zinc, ver Fotografía 1.

**Fotografía 1.** Vista del sector de la Calle 1C Bis con Carrera 8.

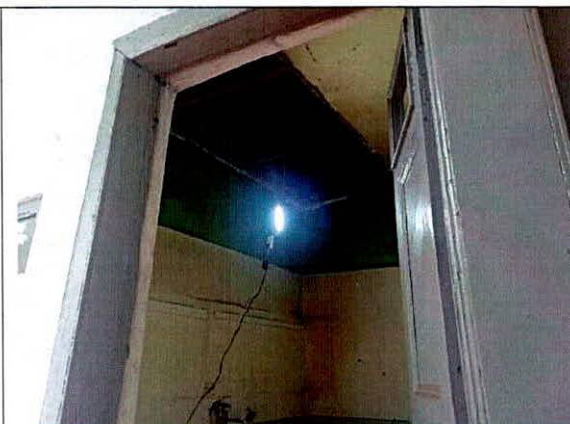
**Fotografía 2.** Vista de la cocina ubicada al costado suroccidental en el predio de la CL 1C Bis No. 8-83 (P1).

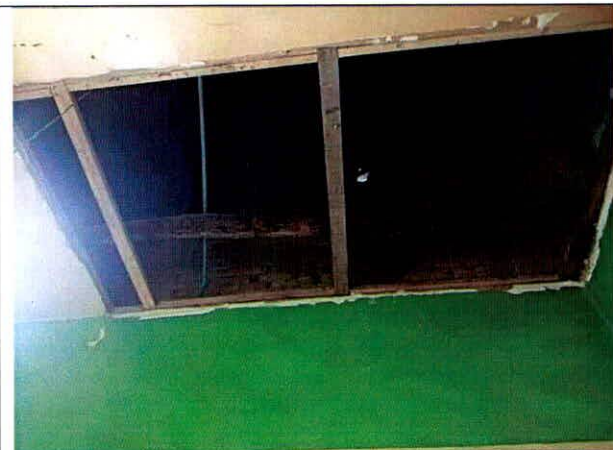
Es posible que producto del incendio generado en la vivienda emplazada en el predio de la CL 1B No. 8A-56 (P2) el 25 de enero de 2024, se hayan generado los daños evidenciados en el área de la cocina del primer nivel de la vivienda emplazada en el predio de la CL 1C Bis No. 8-83 (P1), en el Sector Catastral Las Cruces de la Localidad de Santa Fe.

**Fotografía 3.** Daños en muro de adobe del costado suroccidental y del cielo raso de la cocina en la vivienda emplazada en el predio P1.

- Posibilidad de caída de los elementos expuestos que componen el entramado de madera del cielo raso en el área de la cocina del primer nivel y de los mampuestos que conforman el muro perimetral del costado suroccidental de la vivienda emplazada en el predio de la CL 1C Bis No. 8-83 (P1).

- La estabilidad estructural global de la vivienda emplazada en el predio de la CL 1C Bis No. 8-83 (P1), en el Sector Catastral Las Cruces de la Localidad de Santa Fe, no se encuentra comprometida en la actualidad por los daños evidenciados; sin embargo, la funcionalidad de la cocina del primer nivel, ubicada al costado suroccidental, sí se encuentra comprometida por los daños generados producto de la conflagración en el predio de la CL 1B No. 8A-56 (P2). Se desconoce el comportamiento de la estructura ante cargas dinámicas que se puedan presentar (por ejemplo, sísmicas o vibraciones).

- Al responsable y/o responsables de la vivienda emplazada en el predio de la CL 1C Bis No. 8-83 (P1), en el Sector Catastral Las Cruces de la Localidad de Santa Fe, acoger la recomendación de restricción de uso del área de la cocina del primer nivel ubicada al costado suroccidental de la vivienda, dada por el IDIGER mediante formato 12804 del 07 de febrero de 2024, hasta tanto se realicen las acciones que garanticen las condiciones de estabilidad y funcionalidad del área.

- Al responsable y/o responsables de la vivienda emplazada en el predio de la CL 1C Bis No. 8-83 (P1), en el Sector Catastral Las Cruces de la Localidad de Santa Fe, implementar las acciones necesarias de reparación y reconstrucción de los elementos afectados que garanticen la estabilidad y funcionalidad de estos; acciones que deben ser adelantadas con el apoyo de personal idóneo, de acuerdo con la normatividad vigente, para lo cual se deben tramitar los permisos y licencias respectivos.

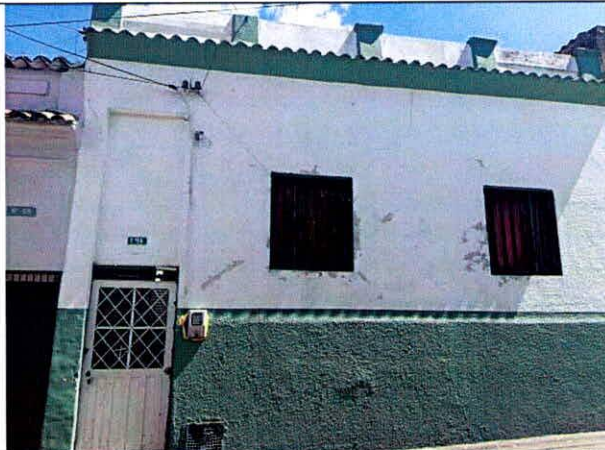
Se realiza inspección visual desde el exterior a la vivienda donde se generó el incendio el 25 de enero de 2024, emplazada en el predio de la CL 1B No. 8A-56 (P2), ya que no fue posible acceder. Desde sus costados visibles no se evidencian daños (ver Fotografía 4).

**Fotografía 4.** Vista de la vivienda emplazada en el predio de la CL 1B No. 8A-56 (P2), donde se generó el incendio el 25 de enero de 2024.

- Con base en la inspección visual realizada desde el exterior a la vivienda emplazada en el predio de la CL 1B No. 8A-56 (P2), en el Sector Catastral Las Cruces de la Localidad de Santa Fe, desde sus costados visibles no se evidencian daños. Puesto que, no se pudo acceder al interior de la vivienda para hacer inspección visual no es posible concluir sobre la estabilidad y habitabilidad de esta.
