## DIAGNÓSTICO TÉCNICO

**DIAGNÓSTICO TÉCNICO – DI-20029**  
**SUBDIRECCIÓN DE ANÁLISIS DE RIESGOS Y EFECTOS DE CAMBIO CLIMÁTICO**  
**GRUPO ASISTENCIA TÉCNICA**  
**EVENTO SIRE No. 5425964**

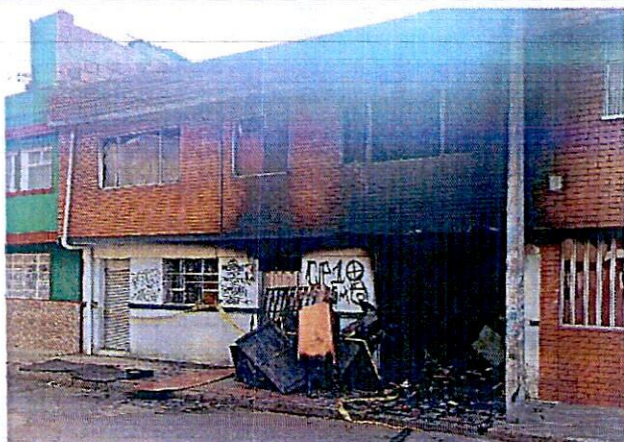
El predio evaluado corresponde a una vivienda de 2 niveles y terraza; edificación construida bajo un sistema estructural de pórticos en concreto reforzado con placas de concreto de entrepiso y mampostería confinada, (Ver fotografía 1).

Fotografía No. 1. Vista general de la vivienda evaluada

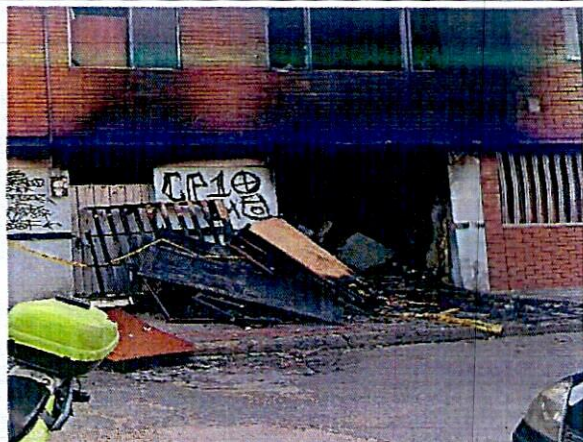
El evento de emergencia se atendió dado que se presentó incendio en el primer nivel de la vivienda evaluada, en el garaje costado sur del predio, el cual se encuentra con muebles de madera, algunos incinerados con rastros de incendio, la vivienda al parecer no se encuentra habitada, (Ver fotografía 2).

Fotografía No. 2. Vista general de muebles en el garaje.

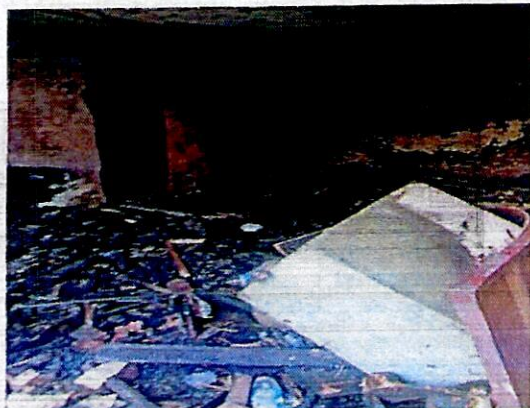
Producto de lo anterior se evidencia en muros y placa de entrepiso del primer nivel colapso parcial del recubrimiento de muros, colapso de vidrios de ventanería; la vivienda no cuenta con portón en el garaje, (Ver fotografía 3 y 4).

**Fotografía No. 3.** Vista general de restos de maderas y enseres, resultado del incendio.

- A los responsables de la vivienda emplazada en el predio de dirección KR 76 Bis 67 48 en el Sector Catastral Boyacá de la Localidad Engativá, teniendo en cuenta las afectaciones, acoger la recomendación de restricción de uso de la vivienda de 2 niveles, dada por el IDIGER, encaminada a garantizar su integridad física, hasta tanto se realicen las reparaciones respectivas con personal idóneo y se garantice su funcionalidad.

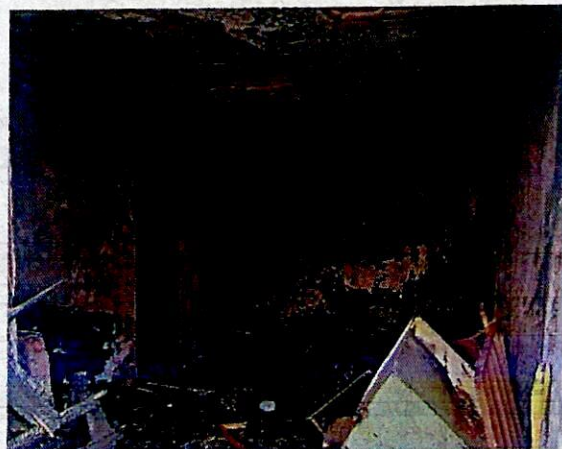
**Fotografía No. 4.** Vista general de afectaciones en el recubrimiento de muros de garaje y placa.

- La estabilidad estructural y funcionalidad de la vivienda evaluada y emplazada en el predio de dirección KR 76 Bis 67 48 en el Sector Catastral Boyacá de la Localidad Engativá, se encuentran comprometidas ante cargas normales de servicio en la actualidad por las afectaciones en pañetes de muro y cielo raso, se desconoce su comportamiento ante cargas dinámicas, por ejemplo, un sismo.
