| | <b>DIAGNÓSTICO TÉCNICO</b> | Código: | <b>CR-FT-42</b> |

**DIAGNÓSTICO TÉCNICO DI-20613**  
**SUBDIRECCIÓN DE ANÁLISIS DE RIESGOS Y EFECTOS DEL CAMBIO CLIMÁTICO**  
**GRUPO ASISTENCIA TÉCNICA**  
**RADICADO IDIGER No. 2024ER9048**  
**EVENTO SIRE 5434602**

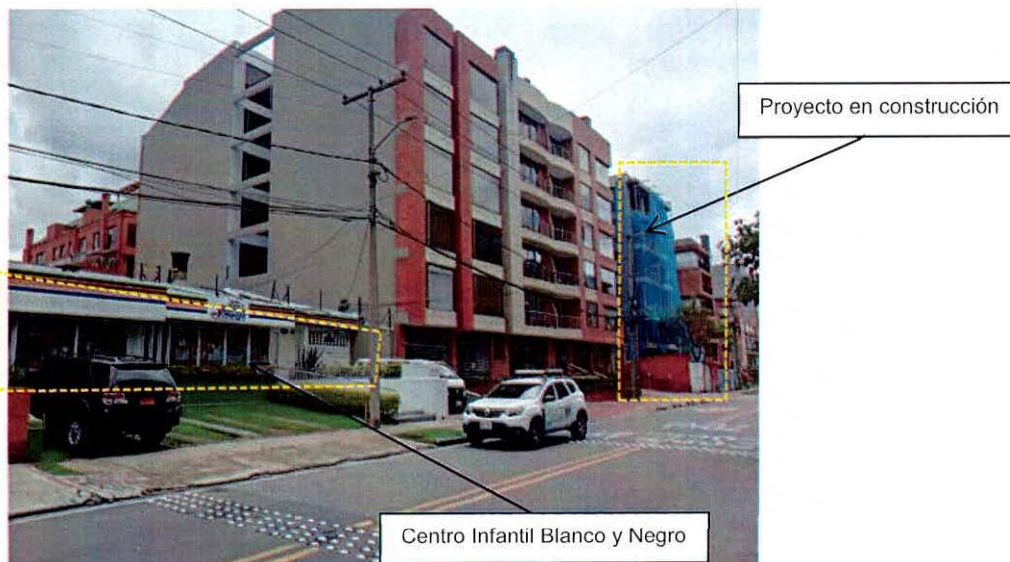
Finalmente en la visita de verificación, se observa que en el predio de la KR 19A 106A 77/ KR 20 106A 80 se construye una edificación de 5 niveles, bajo sistema estructural de pórticos en concreto reforzado, construcción que se encuentra en ejecución y aparentemente en etapa de instalación de redes e instalación de elementos de fachada, (ver Fotografía 1).

**Fotografía 1.** Identificación del sector inspeccionado en el Sector Catastral San Patricio de la localidad de Usaquén.

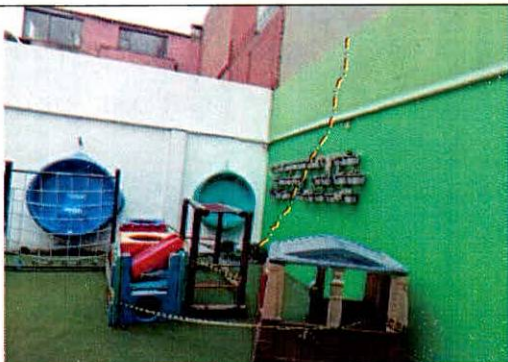
Se realiza la verificación de las condiciones al interior del Centro Infantil Blanco y Negro, en particular hacia el costado posterior de la edificación, donde se localiza el patio descubierto de la institución, observando que el muro de cerramiento perimetral del costado noroccidental del inmueble corresponde a una estructura de cerramiento en mampostería no reforzada de aproximadamente 3m de altura y una longitud de 6m, (ver Fotografía 4). En el muro, se evidencian fisuras y grietas de tendencia escalonada y vertical de abertura variable de entre 2.0 mm y 4.0 mm y longitud aproximada de entre 0.3m a 2m, con posibilidad de caída hacia la zona contigua donde se localiza parte del mobiliario de juegos infantiles, (ver Fotografías 5 a 7).

**Fotografía 4.** Daños identificados en los muros perimetrales del costado noroccidental del predio evaluado (Patio descubierto).

- Al responsable o responsables de la edificación que se emplaza en el predio KR 19 A 106 A 33 en el Sector Catastral San Patricio de la Localidad Usaquén, acatar la recomendación de restricción de uso del costado noroccidental del inmueble donde se localiza el patio cubierto, hasta tanto se realicen las reparaciones de los daños identificados en la estructura del muro de cerramiento perimetral de este costado de la edificación y se garantice la estabilidad estructural y funcionalidad del mismo, recomendación emitida mediante el Formato No.12581 del 15 de mayo de 2024.

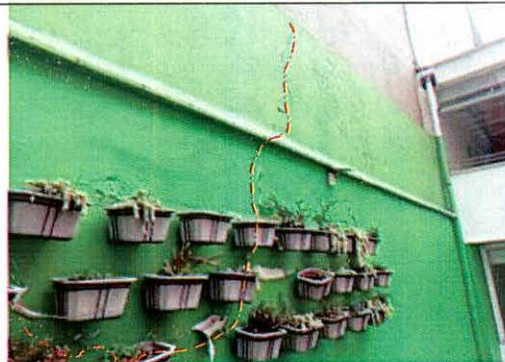
**Fotografía 5.** Daños identificados en los muros perimetrales del costado noroccidental del predio evaluado (Patio descubierto).

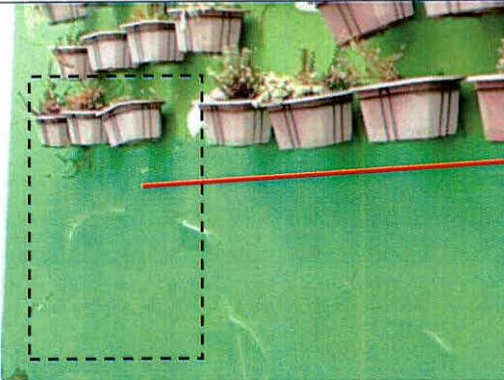
**Fotografía 6.** Daños identificados en los muros perimetrales del costado noroccidental del predio evaluado (Patio descubierto).

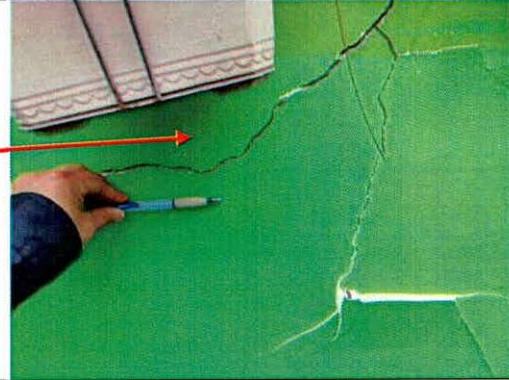
**Fotografía 7.** Daños identificados en los muros perimetrales del costado noroccidental del predio evaluado (Patio descubierto).

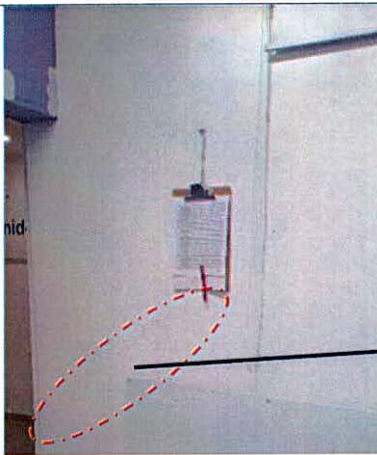
En la visita de verificación realizada el 02 de marzo de 2023, se evidenció tanto en los muros de cerramiento y divisorios del primer y segundo nivel del costado norte de la edificación, múltiples fisuras de tendencia vertical, horizontal y diagonal, con abertura de entre 0.5 mm y 1.5 mm de longitud variable de entre 0.5 m a 2 m, así mismo en el segundo nivel de la edificación se observó la rotura y levantamiento de losetas de piso en un área cercana a 1.5 m<sup>2</sup>.

**Fotografía 8.** Fisuras evidenciadas en muros divisorios y de cerramiento del costado norte del jardín infantil (visita del 02 de marzo de 2023 – Tomado DI-18807).

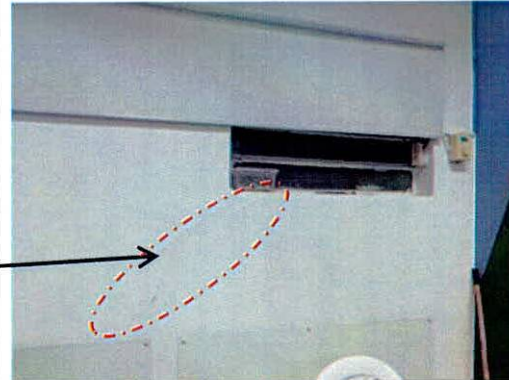
Por otra parte, se realiza la verificación de los demás espacios de la edificación, verificando que los daños evidenciados con anterioridad en su mayoría fueron reparados por parte de los responsables, en particular los daños evidenciados en el área donde se encuentra la pista de carros del primer nivel y en el baño y zona de almacenamiento del segundo nivel, zonas que en visita del 02 de marzo de 2023 se recomendó su restricción de uso y en la actualidad no presentan una condición de riesgo que comprometa su funcionalidad, (ver Fotografías 8 a 15).

**Fotografía 9.** Fisuras evidenciadas en muros divisorios y de cerramiento del costado norte del jardín infantil (visita del 15 de mayo de 2024).

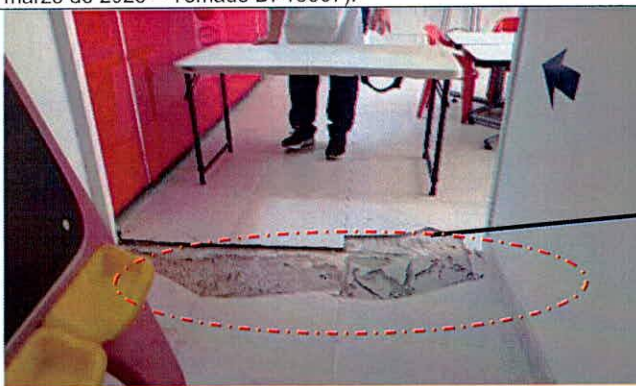
**Fotografía 10.** Rotura y levantamiento de losetas de piso en el segundo nivel del jardín infantil (visita del 02 de marzo de 2023 – Tomado DI-18807).

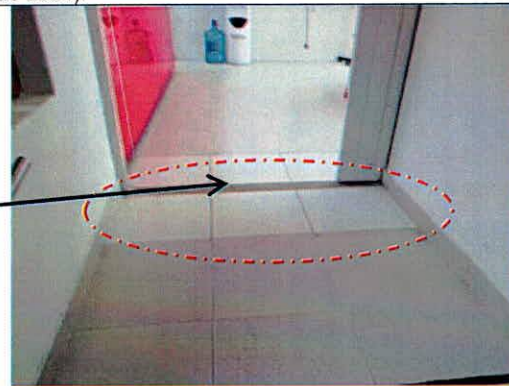
**Fotografía 11.** Condiciones de las losetas del segundo nivel del jardín infantil (visita del 15 de mayo de 2024).

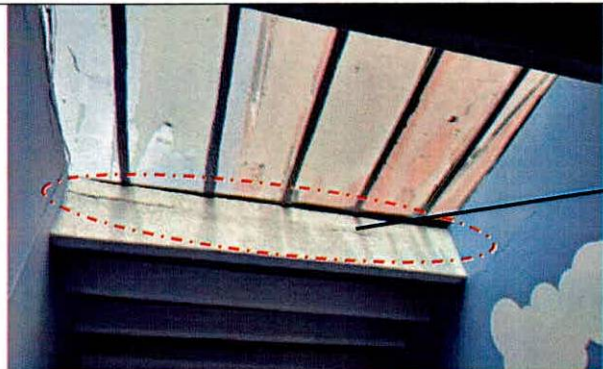
En la inspección adelantada, en el primer nivel del costado nororiental de la edificación donde se localiza la zona de juegos correspondiente a la pista de carros, se observó una vigueta a una altura de 3.5 m aproximadamente, con presencia de fisuras horizontales y abombamiento del concreto de recubrimiento. Por otra parte, sobre el dintel de una puerta que comunica al baño del segundo nivel con un área de almacenamiento, se identificó una grieta de tendencia diagonal con abertura de 2.5 mm y longitud de 0.8 m aproximadamente.

**Fotografía 12.** Fisuras y abombamiento del concreto de recubrimiento observado en una vigueta de cubierta en la zona de circuito de vehículos. (Visita del 02 de marzo de 2023 – Tomado DI-18807).

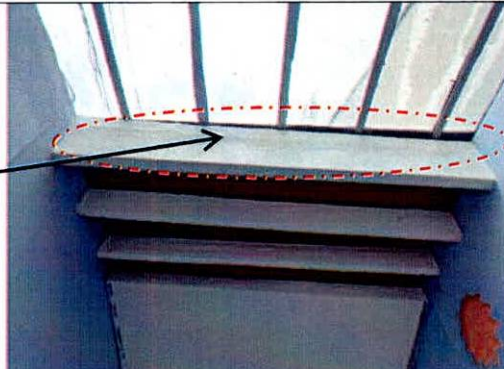
**Fotografía 13.** Sellado de fisuras del recubrimiento de la vigueta de cubierta en el salón de la pista de carros (visita del 15 de mayo de 2024).

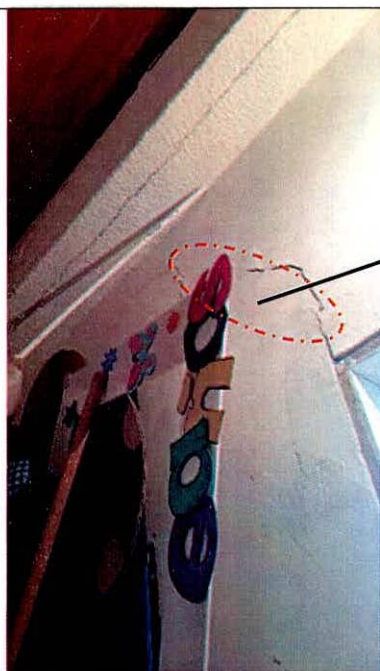
**Fotografía 14.** Fisuras y grietas observadas en el dintel de la puerta que comunica el baño del segundo nivel con un cuarto de almacenamiento. (Visita del 02 de marzo de 2023 – Tomado DI-18807).

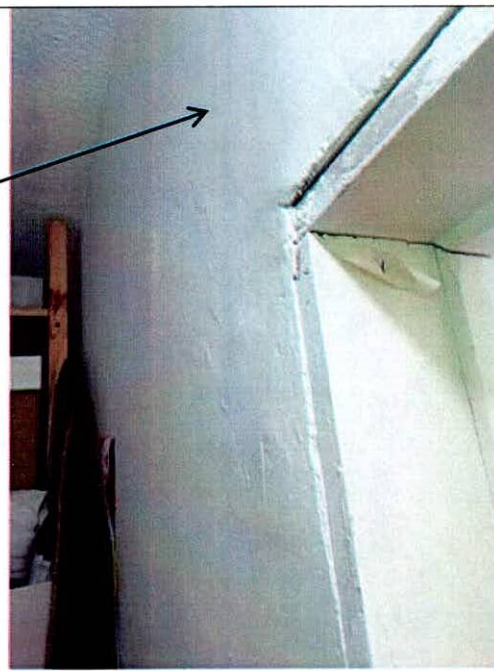
**Fotografía 15.** Estado del dintel de la puerta que comunica el baño del segundo nivel con un cuarto de depósito (visita del 15 de mayo de 2024).
