| | <b>DIAGNÓSTICO TÉCNICO</b> | | Código: | <b>CR-FT-42</b> |

**DIAGNÓSTICO TÉCNICO - DI-20603**  
**SUBDIRECCIÓN DE ANÁLISIS DE RIESGOS Y EFECTOS DE CAMBIO CLIMÁTICO**  
**GRUPO ASISTENCIA TÉCNICA**  
**EVENTO SIRE No. 5435504**

| <b>DIRECCIÓN:</b> | KR 7 B # 22 A - 17 Sur | <b>COORDENADAS</b> | | X: 98223,01 Y: 97440,16 | |

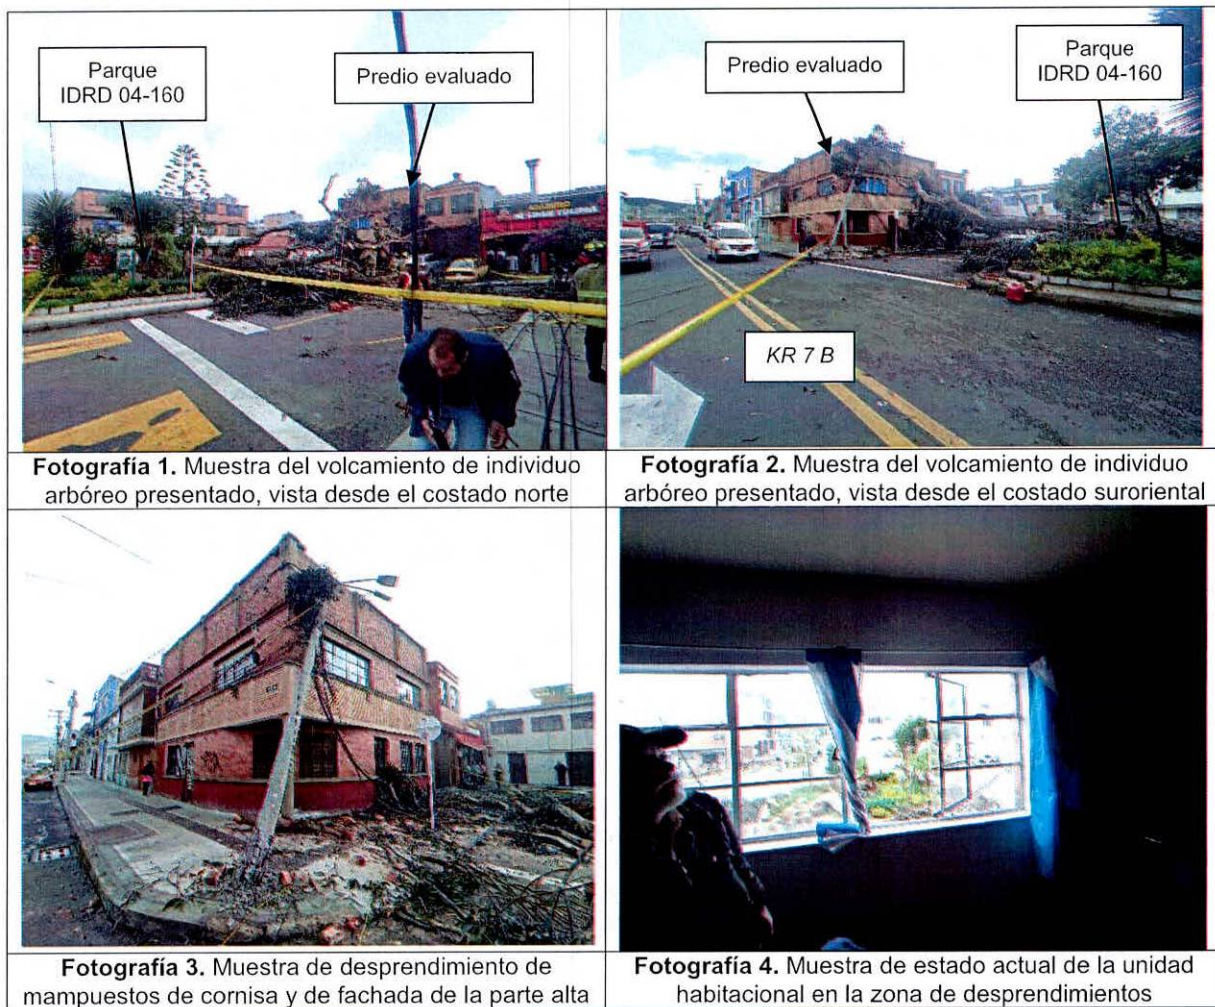
## 10. REGISTRO FOTOGRÁFICO

El evento de emergencia se activa por el volcamiento de uno de los individuos arbóreos que se ubican en el Parque de Bolsillo identificado con el código Parque IDRD 04-160, sobre la fachada nororiental de la edificación emplazada en el predio evaluado (ver Fotografías 1 y 2). Este individuo arbóreo es sostenido parcialmente por el tendido eléctrico, lo que genera a su vez el volcamiento de un poste de energía eléctrica situado al costado nororiental del predio evaluado, que impacta igualmente sobre la fachada nororiental de la edificación evaluada (ver Fotografía 3).

Teniendo en cuenta lo anterior, se realiza inspección a la edificación emplazada en el predio evaluado, evidenciando desprendimientos de los mampuestos que conforman la cornisa y la parte alta de los muros del piso 2 de la fachada nororiental, en un área cercana a 0,3 m<sup>2</sup>, que caen sobre el andén situado al costado nororiental de este predio, aclarando que esta zona de afectación se localiza hacia la intersección con la vía de la KR 7 B (ver Fotografía 3). Adicionalmente, se realiza inspección al interior de la unidad habitacional localizada hacia la zona donde se presentan los desprendimientos de mampuestos de fachada, sin observar lesiones en los elementos que la conforman (ver Fotografía 4).

- Las lesiones observadas en la edificación emplazada en el predio evaluado están relacionadas con el volcamiento de uno de los individuos arbóreos que conforman el Parque de Bolsillo identificado con el código Parque IDRD 04-160, y con el consecuente volcamiento del poste situado al costado nororiental de este predio. Según lo indicado por la comunidad del sector, el volcamiento de este individuo arbóreo se produjo por fuertes vientos presentados en la zona, lo cual no es posible precisar a partir de la inspección visual y evaluación cualitativa que lleva a cabo el IDIGER.

| PREDIO No. | DIRECCIÓN | TIPO DE ESTRUCTURA | USO | DAÑOS |
|---|---|---|---|---|
| - | KR 7 B # 22 A - 17 Sur | Mampostería parcialmente confinada | Residencial | Moderados en la cornisa y en la parte alta del muro de fachada del piso 2 del costado nororiental |

- A la Alcaldía Local de San Cristóbal y/o a la Secretaría Distrital de Movilidad – SDM, desde sus respectivas competencias, garantizar la recomendación de restricción de uso del andén situado al costado nororiental del predio de la KR 7 B # 22 A - 17 Sur, Sector Catastral Veinte de Julio, Localidad San Cristóbal, paralelo a la vía de la CL 22 A Sur y hacia la intersección con la vía de la KR 7 B, en una longitud cercana a 4 m, hasta tanto se implementen acciones que garanticen condiciones de estabilidad y funcionalidad de los mampuestos que conforman la cornisa y muros de fachada de la edificación emplazada en este predio.

- A la empresa ENEL CODENSA, desde sus competencias, implementar de manera inmediata el retiro controlado del poste que se volcó sobre la edificación emplazada en el predio de la KR 7 B # 22 A - 17 Sur, Sector Catastral Veinte de Julio, Localidad San Cristóbal, y las acciones a que haya lugar con el propósito de garantizar condiciones de estabilidad y funcionalidad de la infraestructura a su cargo restableciendo la prestación del servicio en el sector. De las acciones adelantadas, informar a la comunidad del sector.

- Al responsable y/o responsables del predio de la KR 7 B # 22 A - 17 Sur, Sector Catastral Veinte de Julio, Localidad San Cristóbal, de acuerdo con lo estipulado en el Código de Construcción para Bogotá D.C. (Acuerdo 20/95) en el que se indica que es obligación de los propietarios y/o responsables de los inmuebles propiciar y efectuar el adecuado mantenimiento de las edificaciones y sus instalaciones, implementar las correspondientes acciones encaminadas a la reparación, al mejoramiento y al mantenimiento periódico y preventivo de la edificación allí emplazada, haciendo énfasis en su cornisa y fachada nororiental, con el propósito de garantizar condiciones de estabilidad y funcionalidad de esta y de evitar los correspondientes riesgos asociados. Estas intervenciones deben realizarse bajo el acompañamiento de personal idóneo, dando cumplimiento a lo establecido en la normatividad vigente.
