| | <b>DIAGNÓSTICO TÉCNICO</b> | Código: | CR-FT-42 |

**DIAGNÓSTICO TÉCNICO – DI-20444**  
**SUBDIRECCIÓN DE ANÁLISIS DE RIESGOS Y EFECTOS DE CAMBIO CLIMÁTICO**  
**GRUPO ASISTENCIA TÉCNICA**  
**RADICADOS IDIGER No. 2024ER5819, 2024ER5821, 2024ER7170 Y 2024ER7177**  
**Evento SIRE 5433178**

| <b>DIRECCIÓN:</b> | CL 51 No. 14 - 58 | <b>COORDENADAS ÁREA INSPECCIONADA</b> | X <sub>1</sub> : 101151.55 Y <sub>1</sub> : 104704.87 | | |

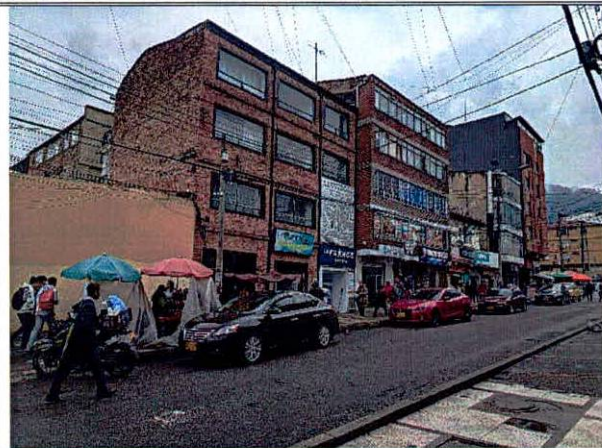
El predio evaluado se encuentra en un sector que corresponde a una zona relativamente plana, consolidada urbanísticamente donde se emplazan estructuras de hasta 10 niveles de uso residencial y comercial, con vías de acceso pavimentadas (Ver Fotografía 1).

**Fotografía No. 1.** Vista general del sector donde localiza el predio evaluado.

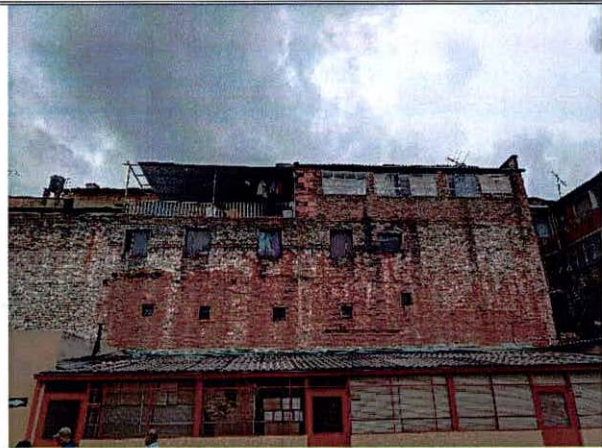
En el predio evaluado se encuentra una edificación de 4 niveles construida en mampostería estructural simple, con piso y entrepisos en losa de concreto reforzado y cubierta combinada en losa de concreto reforzado y cubierta liviana. La edificación está distribuida de la siguiente manera: un apartamento en el primer nivel y dos apartamentos en los niveles superiores. La visita técnica se adelanta al interior del apartamento del primer nivel (usado como bodegas de almacenamiento), las escaleras y la terraza del 4 nivel; no es posible adelantar la inspección visual a las zonas comunes y al interior de los apartamentos de los pisos 2, 3 y 4, debido a que las personas que los habitan no permiten el ingreso a estos espacios (Ver Fotografía 2).

**Fotografía No. 2.** Vista de la general de la edificación evaluada.

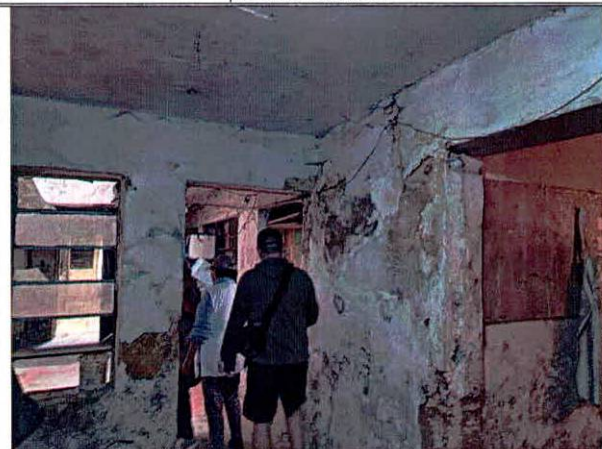
Durante la inspección visual a la zona de acceso y al interior del apartamento del primer nivel se observan de manera general fuertes humedades y proliferación de hongos en el cielorraso y en los muros donde también se presenta desprendimientos y pérdida de los acabados. De igual forma, se observa fractura y pandeo de un elemento no estructural de mampostería que se encuentra en medio de dos ventanas en uno de los muros divisorios de dicho apartamento. Así mismo, se observa desprendimiento y caída de parte de los elementos que conforman el cielorraso al interior de las habitaciones de este apartamento (Ver Fotografías 3 a la 6).

Dadas las características de las afectaciones evidenciadas, se considera que puede estar asociada a la vetustez de la vivienda sumada a la ausencia de mantenimiento rutinario de la misma, especialmente en la cubierta y sistemas para el manejo de aguas lluvias.

**Fotografía No. 3.** Vista de la humedad y la pérdida de los acabados en el cielorraso y paredes en el apartamento del primer nivel de la edificación evaluada.

- Conforme a lo dispuesto en el Código de Construcción para Bogotá D.C. (Acuerdo 20 de 1995), donde se establece que es obligación de los propietarios y/o responsables de los inmuebles propiciar y efectuar el adecuado mantenimiento de sus instalaciones, se recomienda a la propietaria y/o responsables de la edificación evaluada en el predio con dirección CL 51 No. 14 - 58, Sector Catastral Quesada de la Localidad de Teusaquillo, implementar acciones para el mantenimiento y/o reparación de las afectaciones que se presentan afectaciones estructurales, a modo de garantizar condiciones de uso adecuadas durante la vida útil del mismo. Lo anterior bajo el acompañamiento de personal idóneo, y garantizando el cumplimiento de lo estipulado en la normatividad vigente.

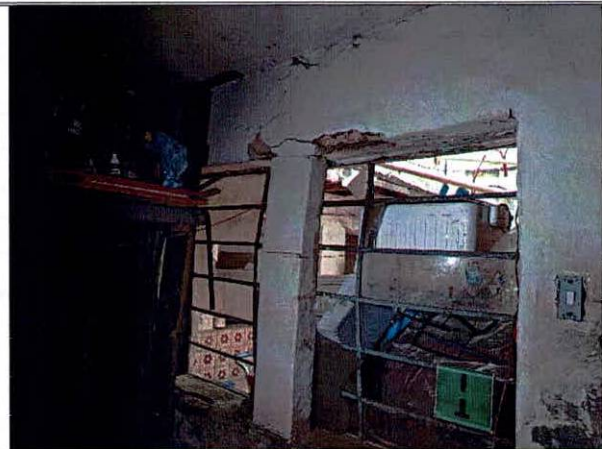
La falla en el elemento no estructural, se considera que puede estar asociado la falta de elementos de confinamiento tipo vigas y columnas sumado a los asentamientos propios de la estructura. No obstante, a partir de la inspección visual no se puede descartar la posibilidad de que los daños que experimenta la construcción afectada estén o hayan sido inducidos por alguna otra situación no evidente.

**Fotografía No. 4.** Vista de la fractura y pandeo del elemento no estructural en el apartamento del primer nivel de la edificación evaluada.

- Continuación y aumento progresivo de las afectaciones evidenciadas relacionadas con las humedades en los muros y cielorraso del apartamento del primer nivel de la edificación evaluada, así como, desprendimiento y caída de la estructura que conforma el cielorraso al interior de las habitaciones.
- Colapso del elemento no estructural que presenta fractura y con ello el posible colapso del muro divisorio en el apartamento del primer nivel.

- A los responsables del apartamento del primer nivel de la edificación evaluada en el predio con dirección CL 51 No. 14 - 58, Sector Catastral Quesada de la Localidad de Teusaquillo, acoger la recomendación de restricción de uso de este, hasta tanto se implementen acciones de reforzamiento, reparación y/o mejoramiento de los elementos que presentan daños, con el fin que garanticen las condiciones de estabilidad y funcionalidad. Cabe resaltar que, las acciones que se adelanten deben ser efectuadas por el personal idóneo y siguiendo la normativa vigente.

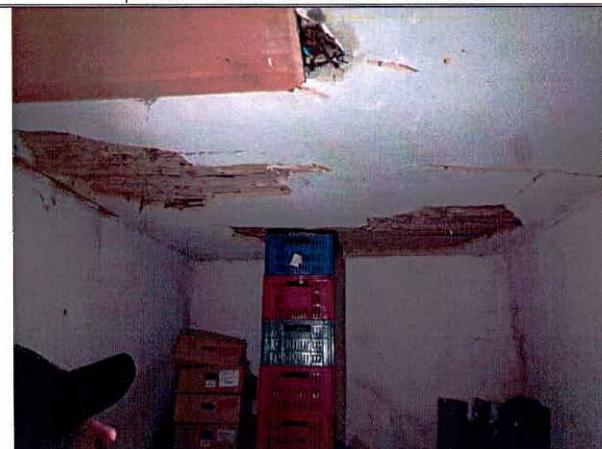
**Fotografía No. 5.** Vista de los desprendimientos y caída de los elementos del cielorraso en el apartamento del primer nivel de la edificación evaluada.

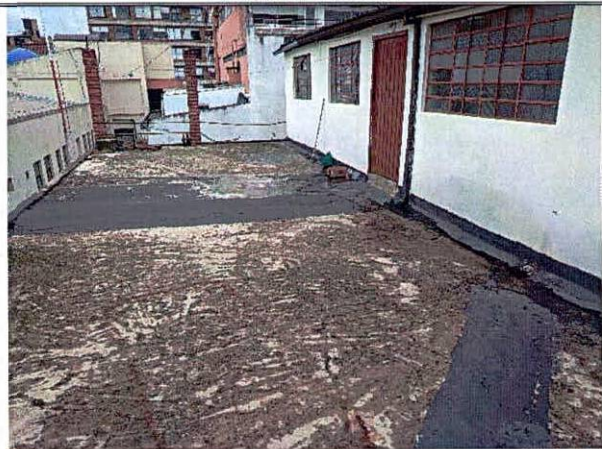
**Fotografía No. 6.** Vista de la terraza en el cuarto piso de la edificación evaluada.
