**PROYECTO: REUBICACIÓN FAMILIAS ALTO RIESGO  
SANTA FE DE BOGOTÁ**

**CONCEPTO TÉCNICO No.** ..... 17-2722 .

- **TIPO DE RIESGO:** Remoción en masa
- **GRADO DE RIESGO:** Medio

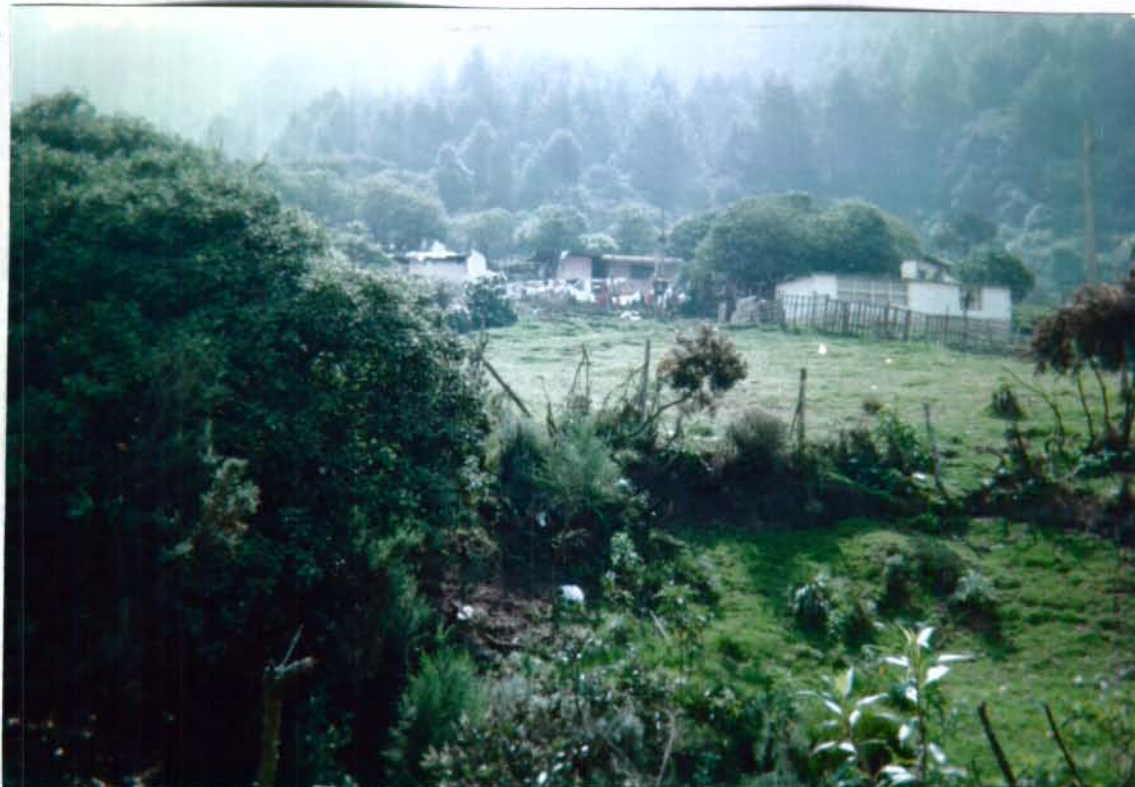
En algunos sitios se puede observar un coluvión matriz - soportado con clastos angulares de areniscas de grano grueso, que alcanzan un diámetro mayor de 20 cm, embebidos en una matriz arenoarcillosa. Localmente se observa reptación y además se han realizado cortes para el asentamiento de viviendas.

Foto No. 3 En la parte central de la fotografía se alcanza a observar remoción en masa tipo reptación, cerca al grupo de viviendas.

Se debe realizar un estudio geotécnico e hidrológico del sector, teniendo en cuenta que es altamente susceptible a fenómenos de remoción en masa y que se debe realizar un adecuado manejo de las aguas, ya que podrían detonar deslizamientos y poner en alto riesgo varias viviendas.

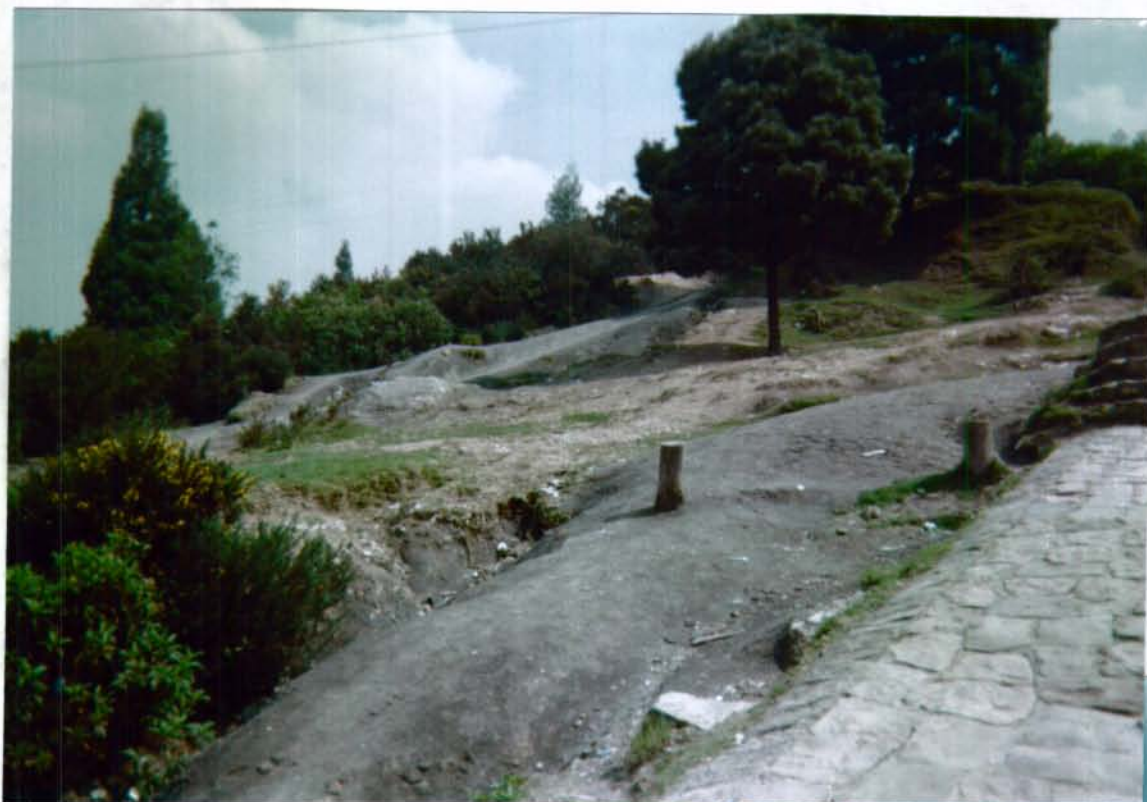
Viviendas ubicadas en una ladera con pendiente moderada a fuertes. El terreno está compuesto principalmente por lodolitas y arcilocitas grises y amarillas alteradas en donde no se observa estratificación. A 60 mts. de la avenida circunvalar aflora un paquete de areniscas de grano fino, muy alteradas y diaclasadas, en capas delgadas a medias, con intercalaciones de limolitas grises, buzando hacia el SE unos 75 grados.

Foto No. 1 Terreno compuesto principalmente por lodolitas y arcillocitas alteradas

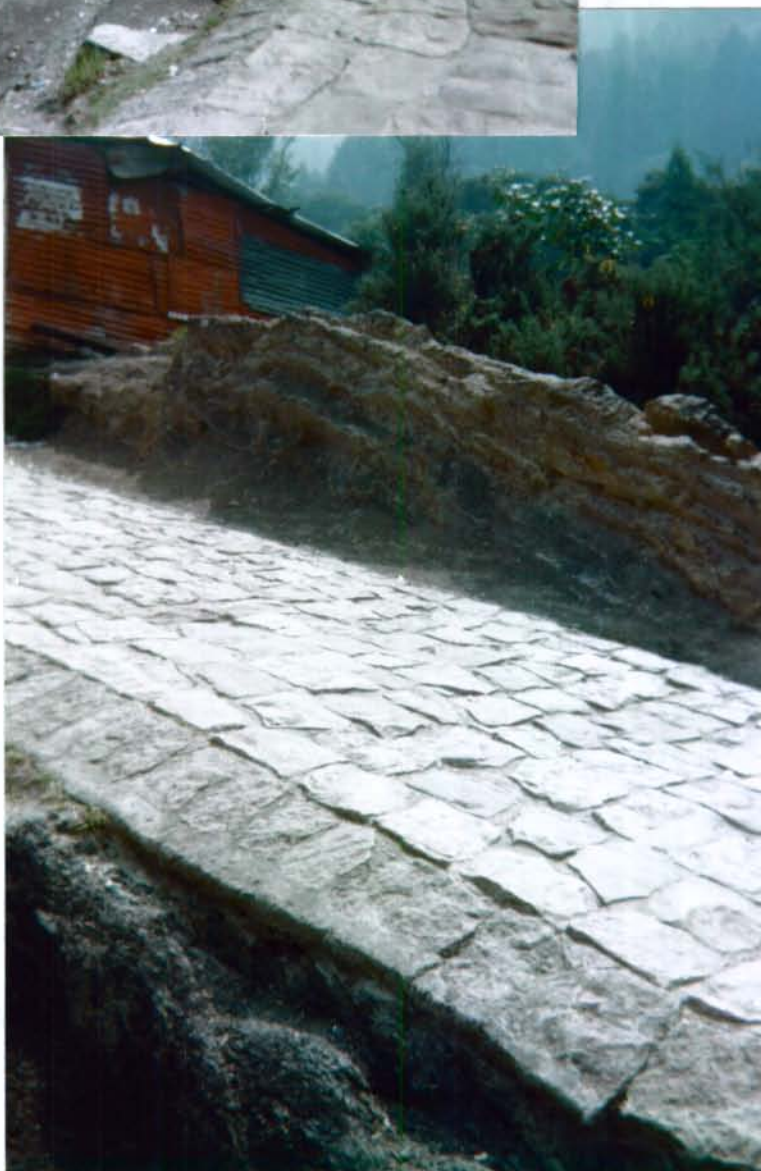
Foto No. 2 Localmente afloran areniscas de grano fino en capas delgadas a medias, alteradas y fuertemente diaclasadas.
