| | <b>DIAGNÓSTICO TÉCNICO</b> | Código: | <b>CR-FT-42</b> |

**DIAGNÓSTICO TÉCNICO – DI No. 20630**  
**SUBDIRECCIÓN DE ANÁLISIS DE RIESGOS Y EFECTOS DE CAMBIO CLIMÁTICO**  
**GRUPO ASISTENCIA TÉCNICA**  
**RADICADO 2024ER9323**

| DIRECCIÓN: | P1: Calle 63 B No.30-24<br>P2: Calle 63 B No.30-32 | CHIP Y/O COORDENADAS<br>ÁREA INSPECCIONADA: | | | X1: 99.873,87 Y1:106.427,44<br>X2: 99.878,64 Y2:106.426,55<br>X3: 99.875,81 Y3:106.399,05<br>X4: 99.870,90 Y4:106.400,08<br>X5: 99.864,65 Y5:106.401,71<br>X6: 99.857,95 Y6:106.401,71<br>X7: 99.859,88 Y7:106.414,57<br>X8: 99.865,99 Y8:106.413,54 | | |

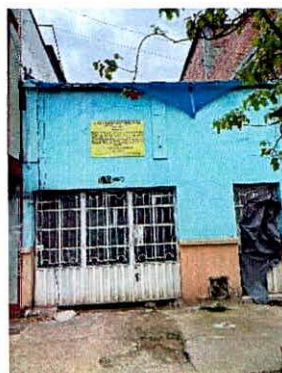
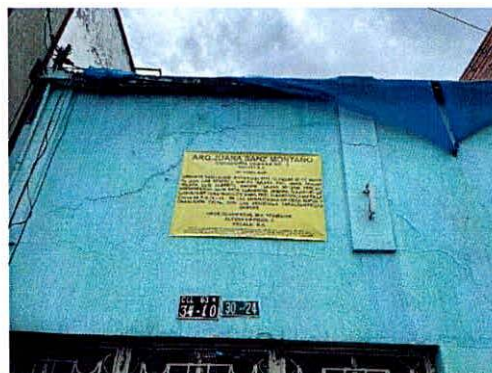
En el predio P1 se localiza una construcción de un (01) nivel, actualmente deshabitada, construida bajo un sistema estructural en mampostería simple, (Ver fotografías 1 y 2). Los daños evidenciados en la construcción corresponden a: fisuras en muros de fachada de tendencia múltiple de aproximadamente 3mm y hasta 1m de longitud, no se evidencia inclinaciones, ni desprendimientos de recubrimiento, ni de mampuestos, ni daños adicionales en los muros de fachada. desde la zona exterior se evidencia que en el inmueble que se han retirado los muros divisorios y todo el sistema de cubierta, (Ver fotografía 3). Adicionalmente, de acuerdo con la vaya informativa se planea la construcción de una construcción de dos (02) niveles.

- Los daños identificados en el predio P1 y P2 posiblemente se encuentran relacionados con deficiencias constructivas, ausencia de mantenimiento sumado probablemente con las actividades constructivas que se están desarrollando en los inmuebles.

Fotografías 1 y 2. Fachada predio P1.

- Aumento de las fisuras identificadas en el muro de fachada del predio P1 de no implementar las acciones de intervención y/o reparación de estos.
- Aumento de los desprendimientos de recubrimiento en muro de fachada del predio P2 de no implementar las acciones de intervención y/o reparación de estos.

- Durante la inspección visual al predio P1 ubicado en la Calle 63B No. 30-24, en el Sector Catastral El Rosario de la Localidad de Barrios Unidos, realizada desde el exterior. Se evidencia que en el predio se adelantan acciones de demolición en muros interiores. No se evidencia actualmente que las actividades que se adelantan en predio estén generando condiciones de riesgo tanto al exterior como al interior de este.

- Respecto a las actividades de demolición que se están adelantando en los dos predios evaluados, se recomienda a la Alcaldía Local de Barrios Unidos, desde sus competencias, adelantar el correspondiente control urbanístico, así como verificar el cumplimiento de lo

establecido en la Licencia de Construcción, las especificaciones técnicas y recomendaciones consignadas para el desarrollo del proyecto urbanístico que se está desarrollando en el predio P1 de la Calle 63 B No.30-24, y P2 de la Calle 63 B No.30-32.

- A la Alcaldía Local de Barrios Unidos, verificar el cumplimiento de lo establecido en la Licencia de Construcción, las especificaciones técnicas y recomendaciones consignadas para el desarrollo del proyecto urbanístico que se está desarrollando en el predio P1 de la Calle 63 B No.30-24, en el Sector Catastral El Rosario de la Localidad de Barrios Unidos.
- Se recomienda a los responsables, propietarios y/o responsables de las obras que se están ejecutando en los predios P1 de la Calle 63 B No.30-24 y P2 de la Calle 63 B No.30-32, en el Sector Catastral El Rosario de la Localidad de Barrios Unidos, haciendo precisión en los siguientes aspectos que deben ser aplicados en el marco de la Ley 1523 de 2012 (Por la cual se adopta la Política Nacional de Gestión del Riesgo de Desastres y se establece el Sistema Nacional de Gestión del Riesgo de Desastres y se dictan otras disposiciones), así:

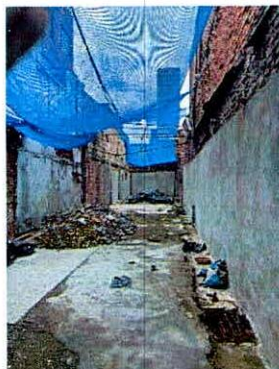
Fotografía 3. Interior predio P1

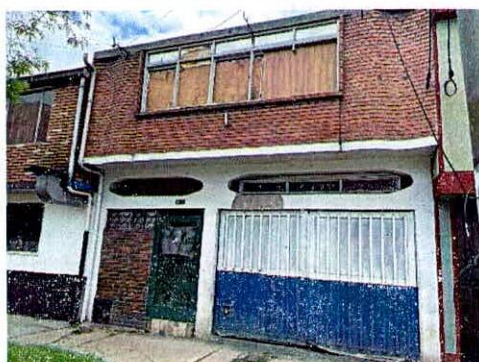
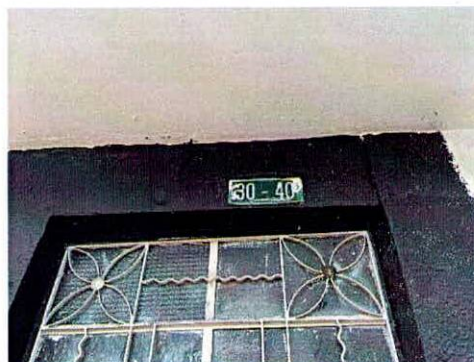
En el predio P2 se emplaza una construcción de dos (02) niveles, actualmente deshabitada, construida bajo un sistema estructural en mampostería simple, (Ver fotografías 4 y 5). Los daños observados corresponden a desprendimiento del recubrimiento en un área no mayor a 60cm<sup>2</sup>. Es de resaltar que no se evidencia inclinaciones, ni desprendimientos de mampuestos, ni daños adicionales en los muros de fachada. Por otro lado, se evidencian que se están llevando a cabo actividades de construcción dentro del predio, sin embargo, no se observa ninguna vaya informativa sobre dichas actividades en el inmueble.

Fotografías 4 y 5. Fachada predio P2.

- Si bien no es posible ingresar al predio P2 de la Calle 63 B No.30-32, ubicado en el Sector Catastral El Rosario de la Localidad de Barrios Unidos, dado que al momento de la inspección visual no había nadie que permitiera el ingreso, desde el exterior se observa que se están adelantando actividades constructivas en el inmueble. Adicionalmente en los muros de fachada que conforman la estructura únicamente se evidencia el desprendimiento del recubrimiento en un área no mayor a 60cm<sup>2</sup>. Sin embargo, estos daños no generan riesgo de colapso y/ compromiso de la estructura. Se desconoce el comportamiento de la construcción ante cargas dinámicas (sismo).
