**DIAGNÓSTICO TÉCNICO - DI-20530**  
**SUBDIRECCIÓN DE ANÁLISIS DE RIESGOS Y EFECTOS DE CAMBIO CLIMÁTICO**  
**GRUPO ASISTENCIA TÉCNICA**  
**RADICADO IDIGER No. 2024ER7344**

| <b>DIRECCIÓN:</b> | TV 55 B # 114 A - 26<br>Casa 1 | <b>COORDENADA MEDIA<br/>ÁREA INSPECCIONADA:</b> | X: 101194,26 Y: 111422,37 | | |

En la Figura 1 se muestra la localización del Conjunto Residencial Parque Ilarco PH, emplazado en el predio de la TV 55 B # 114 A – 26 (predio P1), Sector Catastral Puente Largo, Localidad Suba, y del Parque Vecinal Ilarco localizado en el predio de la CL 115 # 55 A – 51 (predio P2).

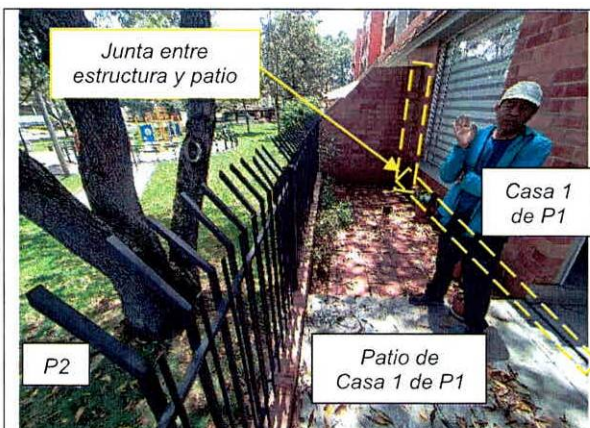
**Fotografía 3.** Vista de sur a norte de la disposición de las casas del costado occidental del predio P1

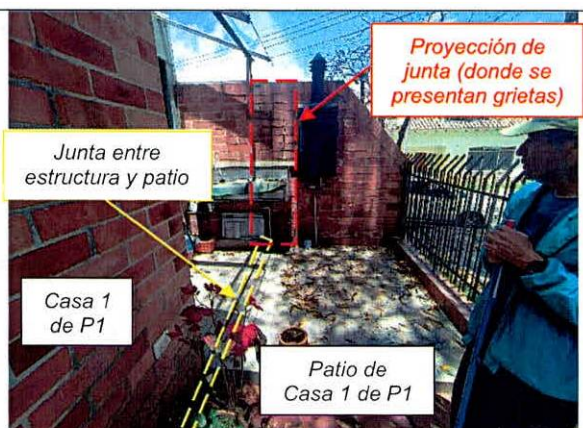
**Fotografía 4.** Vista de norte a sur de la disposición de las casas del costado occidental del predio P1

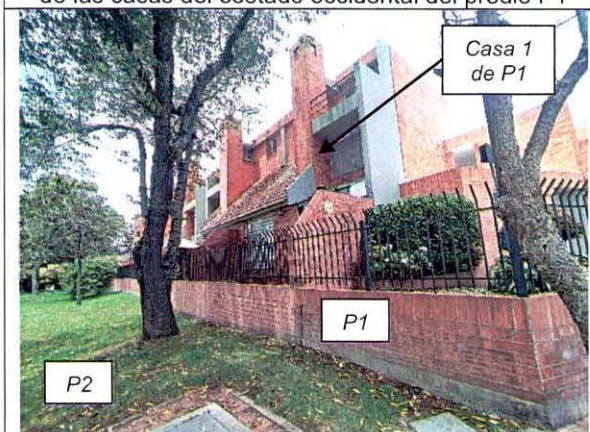
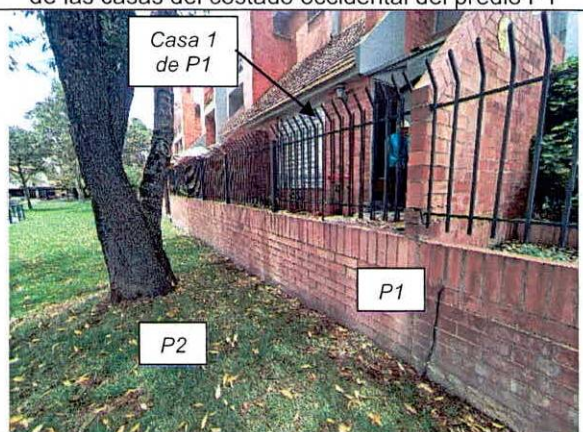
Ahora bien, la Casa 1, que corresponde a la casa objeto de solicitud de inspección, se localiza en el costado (prácticamente esquina) occidental del predio P1, y el patio se ubica al costado occidental de la estructura de la casa. Es importante resaltar que el patio de la Casa 1 colinda en su costado occidental con el Parque Vecinal Ilarco, específicamente con una zona verde que cuenta con un individuo arbóreo de aproximadamente 12 m de altura, que al parecer es de la especie cerezo según se indica en el SIGAU, que se encuentra separado del patio de la Casa 1 en una longitud horizontal cercana a 1 m. Asimismo, se aclara que el patio de la Casa 1 se sitúa a una cota cercana a 1 m por encima del nivel de rasante de la zona verde contigua del parque (ver Fotografías 5 y 6).

**Fotografía 5 y 6.** Zona del predio P2 contigua a la Casa 1 del predio P1, vista de sur a norte

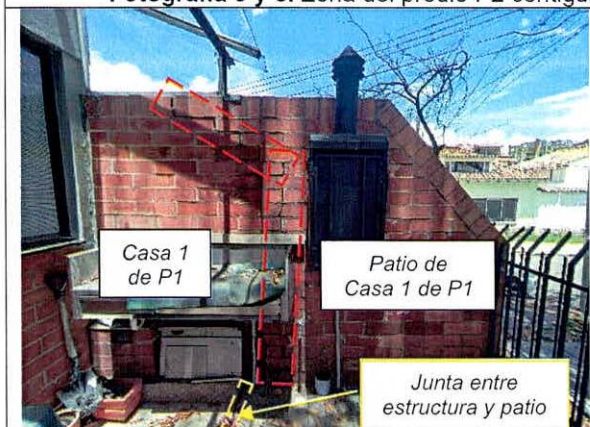
Se realiza inspección al interior de la Casa 1, inicialmente en el patio se evidencian grietas de tendencia vertical y escalonada con aberturas cercana a 4 mm, sobre su muro divisorio sur, que se concentran hacia la longitud media del muro, hacia la zona de continuidad de la junta de dilatación entre las estructuras del patio y de la casa (ver Fotografías 7 y 8). También se evidencia sobre la intersección del muro divisorio norte de este patio y la estructura de la casa, una grieta similar pero únicamente de tendencia vertical con la diferencia que este último muro sí fue dilatado a lo largo de la intersección entre las estructuras del patio y de la casa (ver Fotografías 9 y 10). Adicionalmente, se observa deformación y hundimiento del costado norte del contrapiso del patio de la Casa 1 (ver Fotografías 3 y 10).

- Las lesiones observadas en los muros divisorios sur y norte del patio de la Casa 1 del predio P1, posiblemente están relacionadas con inadecuadas o inexistentes medidas de dilatación a lo largo de la zona de continuidad de la junta de dilatación entre las estructuras del patio y de la casa.
- Es posible que la deformación y hundimiento que presenta el contrapiso del patio de la Casa 1 del predio P1, puedan estar relacionados con succión radicular del individuo arbóreo cercano al parecer de la especie cerezo, que se localiza en el predio P2, así como también, con asentamientos diferenciales por las diferencias de rigidez, de altura y de peso, de las estructuras del patio y de su respectiva casa, lo cual no es posible precisar a partir de la inspección visual y evaluación cualitativa que lleva a cabo el IDIGER.

**Fotografía 7.** Grietas en muro divisorio sur del patio de la Casa 1 del predio P1, vista de norte a sur

- A la Administración y/o al responsable de la Casa 1 del Conjunto Residencial Parque Ilarco PH, que se emplaza en el predio de la TV 55 B # 114 A – 26 (predio P1), Sector Catastral Puente Largo, Localidad Suba, de acuerdo con lo estipulado en el Código de Construcción para Bogotá D.C. (Acuerdo 20/95), adelantar el mantenimiento periódico y preventivo de esta casa, con el propósito de garantizar condiciones de estabilidad y funcionalidad de esta y de evitar los riesgos asociados. Estas intervenciones deben realizarse bajo el acompañamiento de personal idóneo, dando cumplimiento a lo establecido en la normatividad vigente.

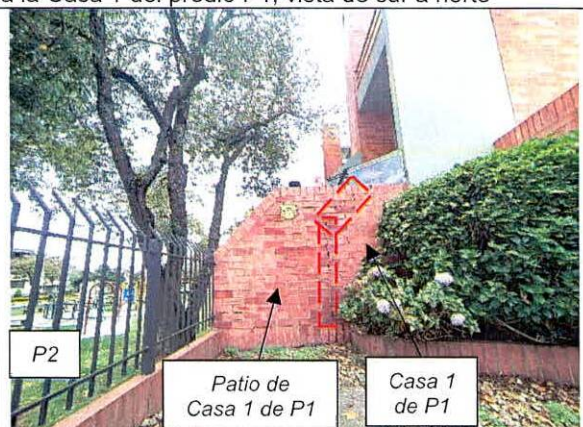
**Fotografía 8.** Grietas en muro divisorio sur del patio de la Casa 1 del predio P1, vista de sur a norte
