**DIAGNÓSTICO TÉCNICO – DI No. 12063**  
**SUBDIRECCIÓN DE ANÁLISIS DE RIESGOS Y EFECTOS DE CAMBIO CLIMÁTICO**  
**GRUPO ASISTENCIA TÉCNICA**  
**RADICADO IDIGER No. 2018ER11101**

Estructural / Edificio en construcción.

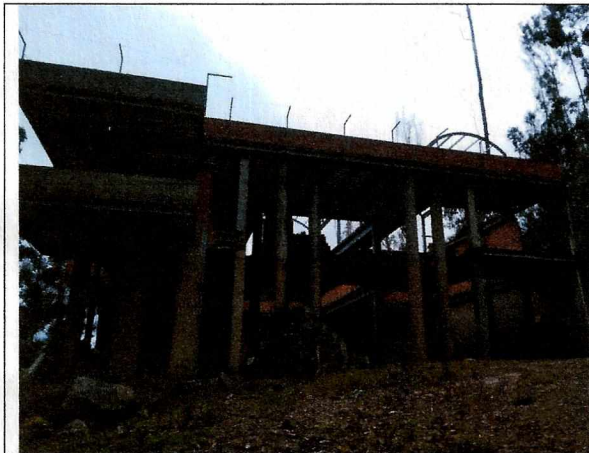
**Fotografía 1.** Vista del costado oriental del edificio en construcción.

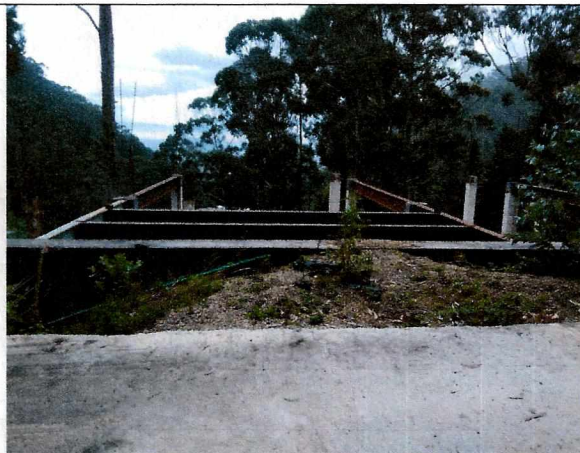
**Fotografía 2.** Vista del costado occidental del edificio en construcción.

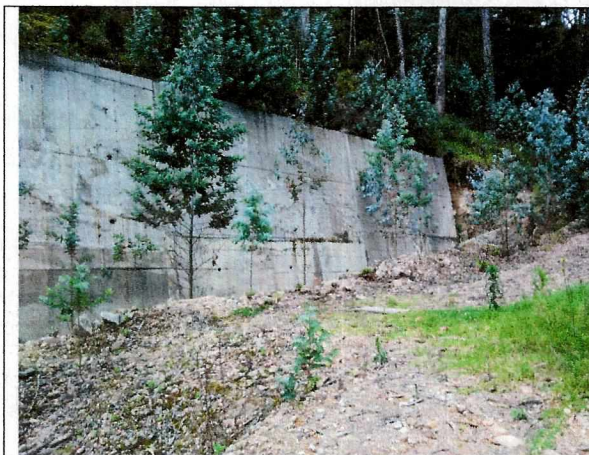
**Fotografía 3.** Vista de muro de contención, en costado nororiental.

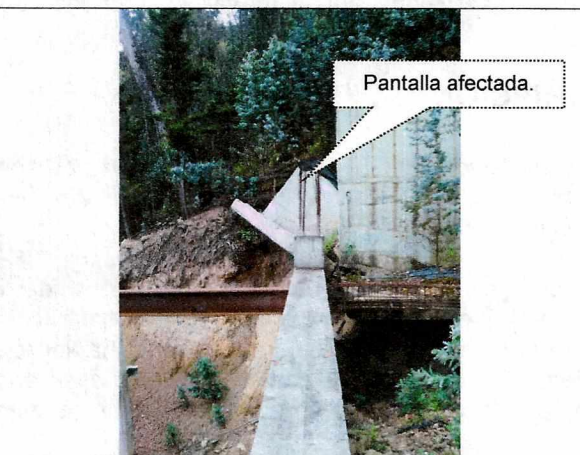
Se observa muro de contención en concreto que se ubica en el costado norte del predio, se aprecia una pantalla en concreto con pérdida de verticalidad, por causa de pérdida de material de soporte (ver fotografía 4).

Con base en la inspección visual realizada no es posible establecer las causas de la pérdida de verticalidad de pantalla de contención ubicada en el costado noroccidental de la edificación, no es posible apreciar si obedeció a actividades de excavación de la obra o a movimiento en masa de carácter local.

**Fotografía 4.** Vista de muro de contención, en costado noroccidental, se observa pantalla afectada.

| No. | DIRECCIÓN | RESPONSABLE<br>(DATO TOMADO EN CAMPO) | TIPO DE CONSTRUCCIÓN | USO | Nº DE PISOS | Daños |
|---|---|---|---|---|---|---|
| 1 | Latitud:<br>4.65095<br>Longitud:<br>-74.03859 | Comercializadora<br>Kaysser | Edificio | En obra. | 3 | Moderado/ pérdida de verticalidad en muro de contención del costado noroccidental del predio. |

- Colapso de una fracción del muro de contención ubicado en el costado noroccidental del predio.

- A la Alcaldía Local de Chapinero, ejercer sus competencias relacionadas con el control urbanístico; además, verificar el cumplimiento de lo establecido en la Licencia de Construcción, en cuanto a los procedimientos constructivos, las especificaciones técnicas y recomendaciones allí consignadas, por parte de los responsables del proyecto en construcción que se desarrolla en el predio con coordenadas (Latitud: 4.65095, Longitud: -74.03859).
- Al responsable y/o responsables de la edificación emplazada en el sector evaluado, con coordenadas (Latitud: 4.65095, Longitud: -74.03859), hacer un seguimiento permanente de las condiciones de estabilidad de la edificación y del terreno con el propósito de desarrollar intervenciones oportunas que impidan la manifestación de situaciones que generen condiciones de riesgo en la infraestructura pública y privada del sector.
